VISITE ET CONSTATS DE L'ÉROSION
PROVENANT DES SABLIERES

MUNICIPALITÉ DE MARSTON

AUTOMNE 2022

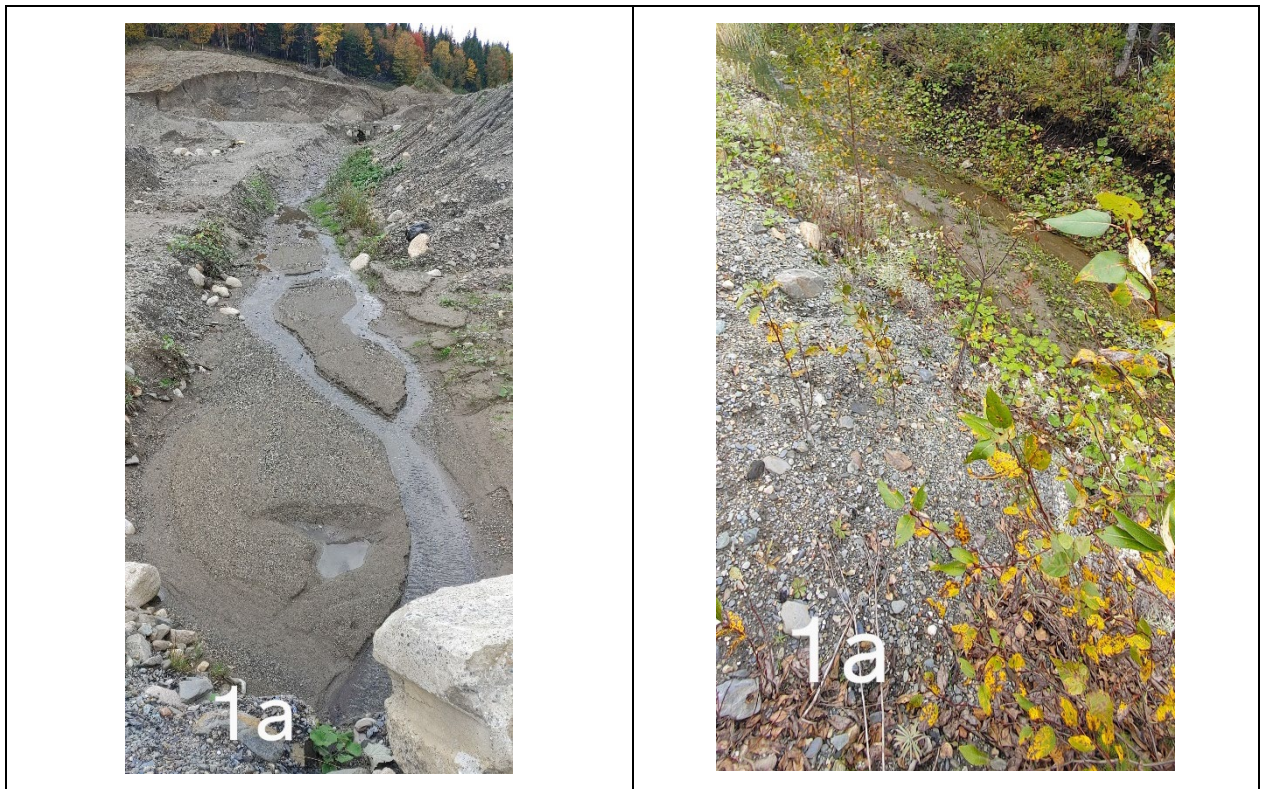
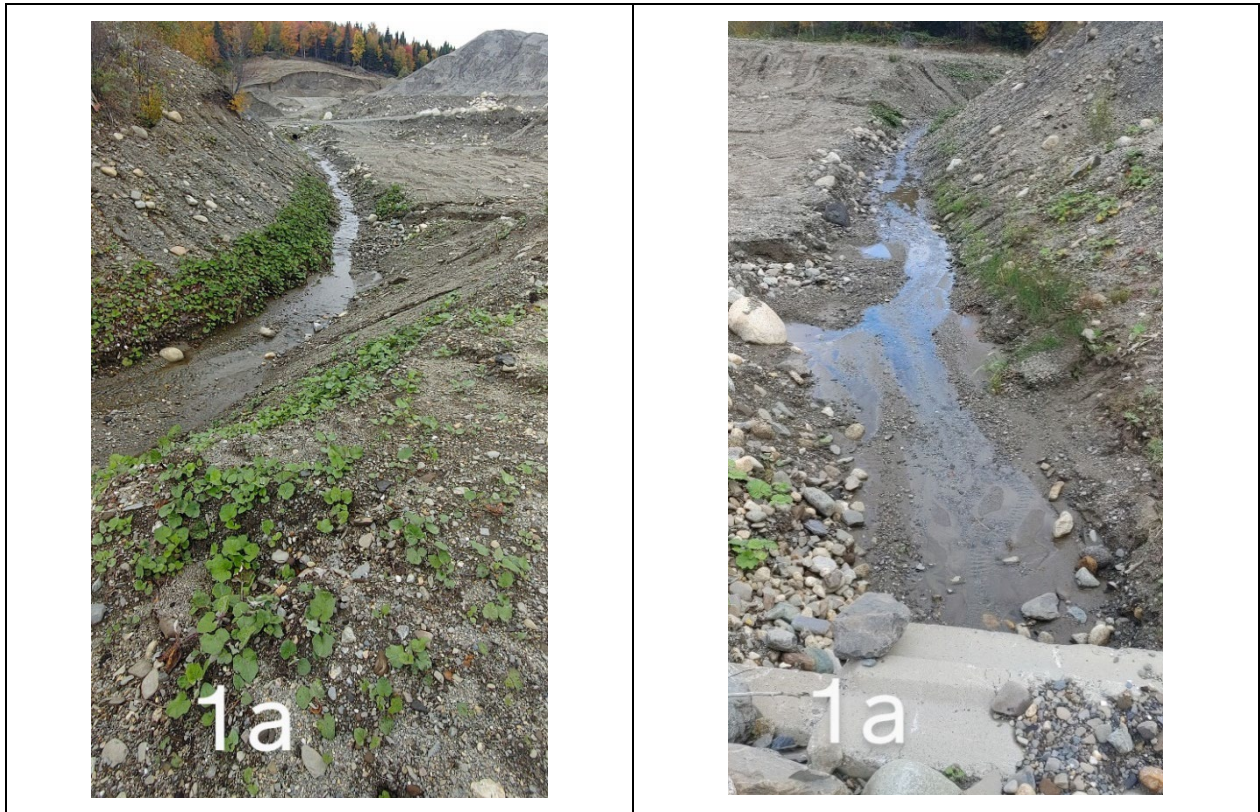
Tableau 1 : Érosion à la sablière 1a

La visite terrain a permis d'identifier le point «a» comme étant un lit d'écoulement pouvant potentiellement porter des sédiments à la rivière Victoria. Le tableau 1 démontre le lit d'écoulement situé en «a». Les points «b», «c», «d» et «e» ne semblent pas causer de problème, les lits d'écoulements étant végétalisés ou boisés, sans trace apparente d'érosion ou de sédiments.

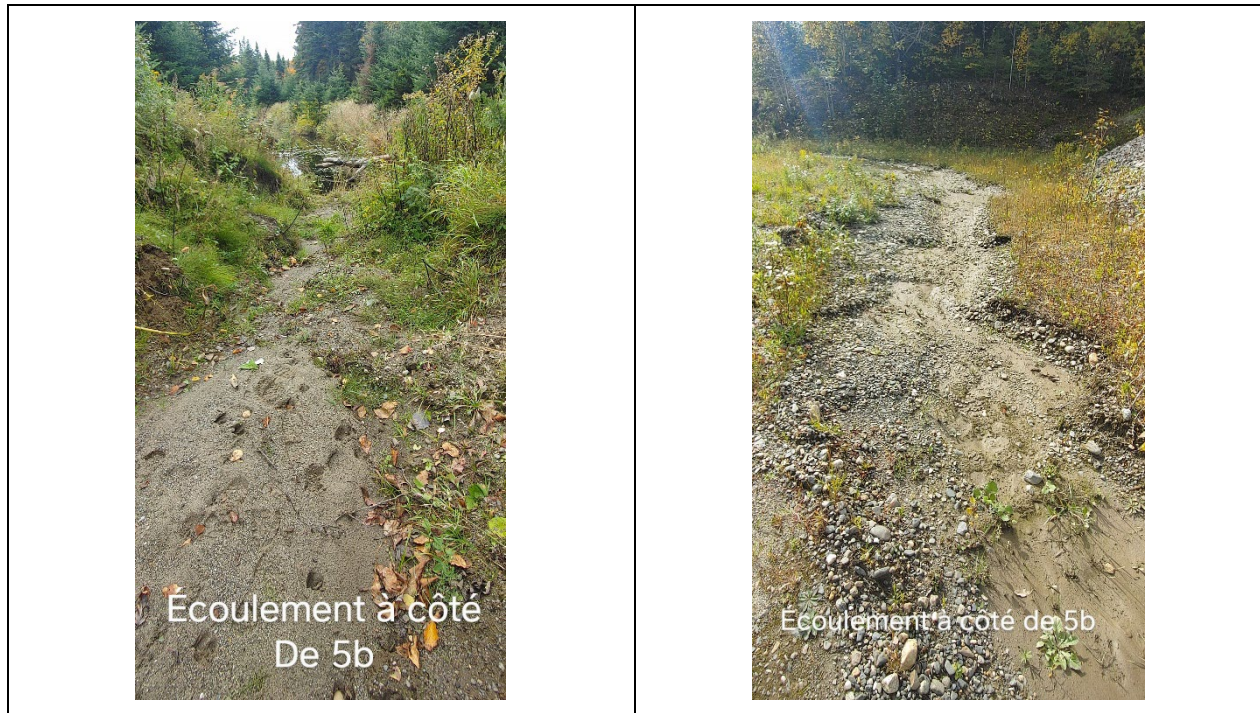
Tableau 2: Érosion à la sablière numéro 5

La zone «a» n'est pas considérée comme à risque d'érosion, alors qu'à la zone 5 b, il y a une butte de gravelle, d'où il y a un écoulement via un fossé qui mène à un cours d'eau stagnant.

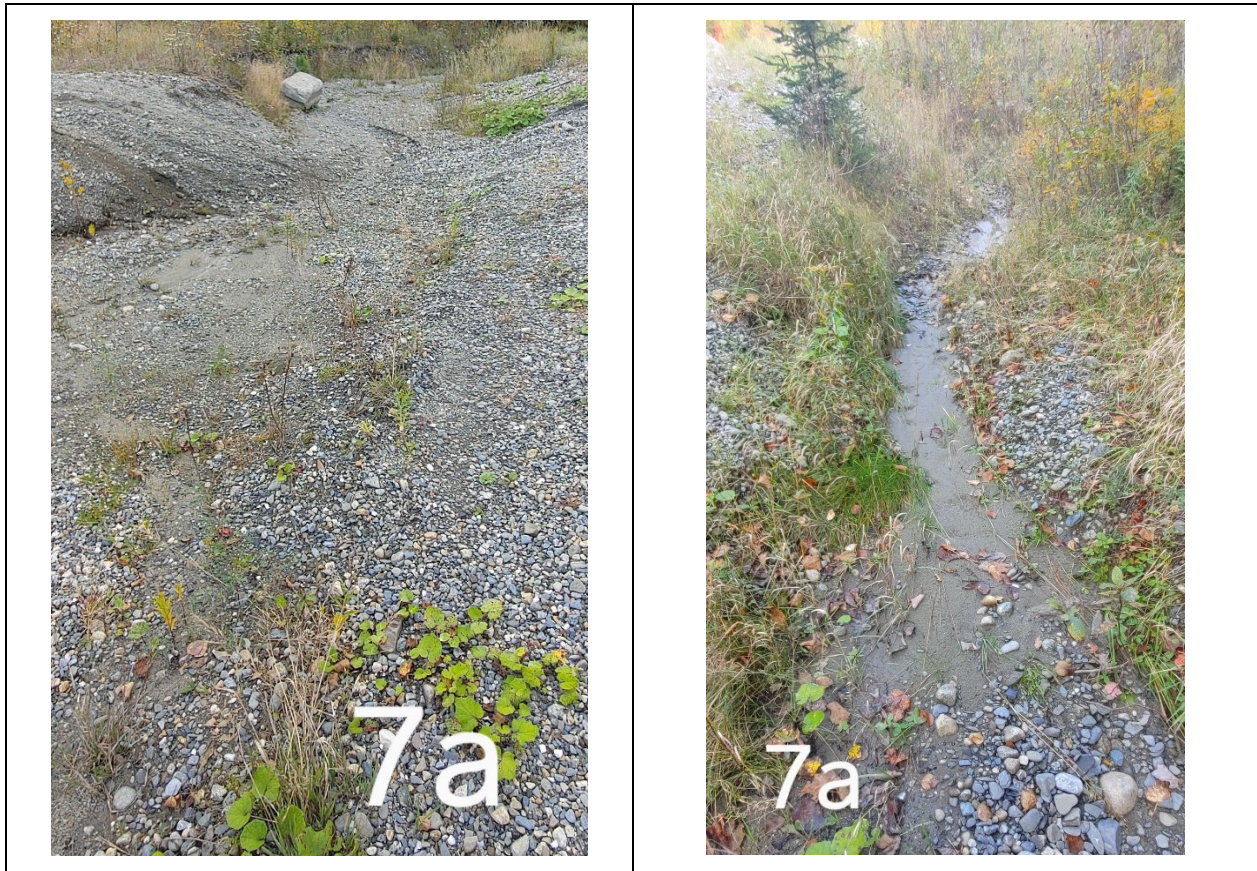
Tableau 3 : Érosion apparente en 7a

Le lit d'écoulement identifié en 7 a semblé porteur de sédiments, comme démontré par les photos dans le tableau 3.

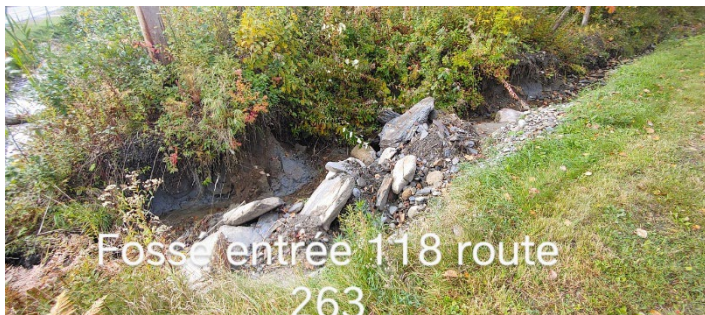
Le lit d'écoulement démontré en 8a s'écoule en deux points : vers le fossé menant à la route 263 sud ainsi que vers le lac situé sur le terrain du 116 route 263 sud. Le fossé longeant le chemin d'accès au terrain démontre des traces apparentes d'érosion, comme démontré à la figure 7 et, plus en aval, le fossé est ensablé (figure 8).

Figure 7 : Traces d'érosion apparente à l'entrée du terrain au 118 route 263

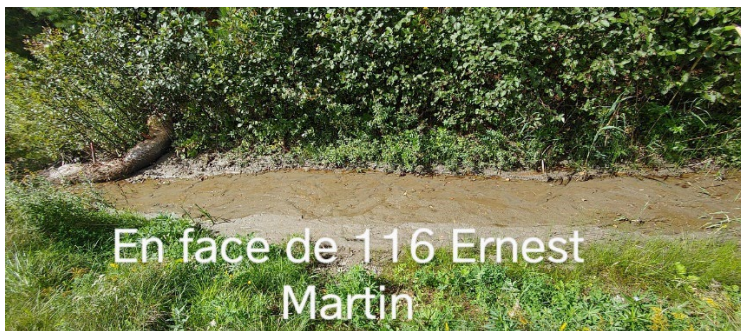
Figure 8 : Fossé ensablé en aval du 118 route 263

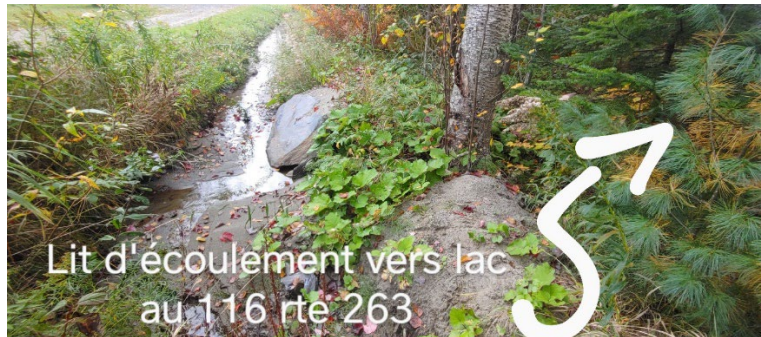
Figure 9 : Lit d'écoulement allant vers le fossé et allant vers le lac au 116 route 263 Sud (dans le boisé)

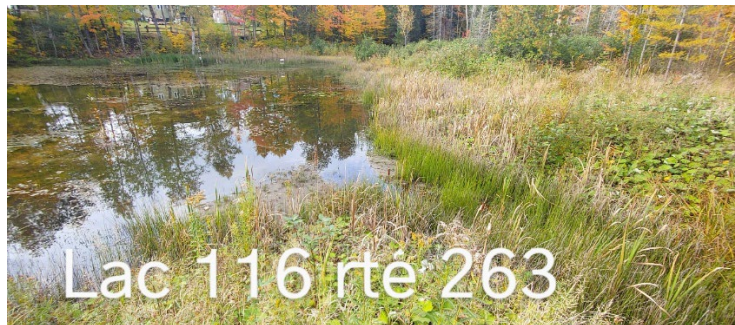
De la sédimentation est présente à l'entrée du lac, comme démontré aux figures 10 et 11.

Figure 10 : Sédimentation dans le lac situé au 116 route 263

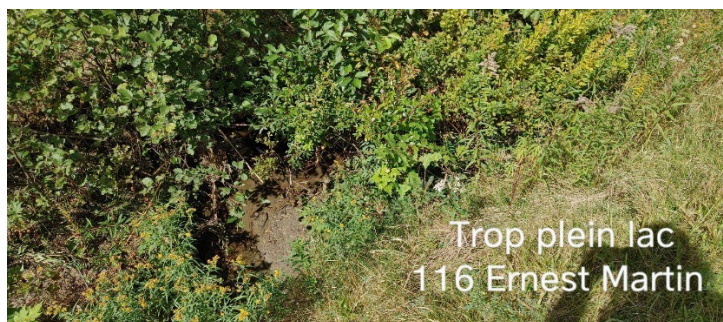
Figure 11 : Trop plein du lac situé au 116 route 263
