## **EXPERTISE**

Centre d'interprétation de la côte-de-Beaupré ,7976 avenue Royale Château Richer.

Date de l'expertise : le mardi 17 mars 2026.

Type : sous bassement en calcaire de château Richer et mur de brique

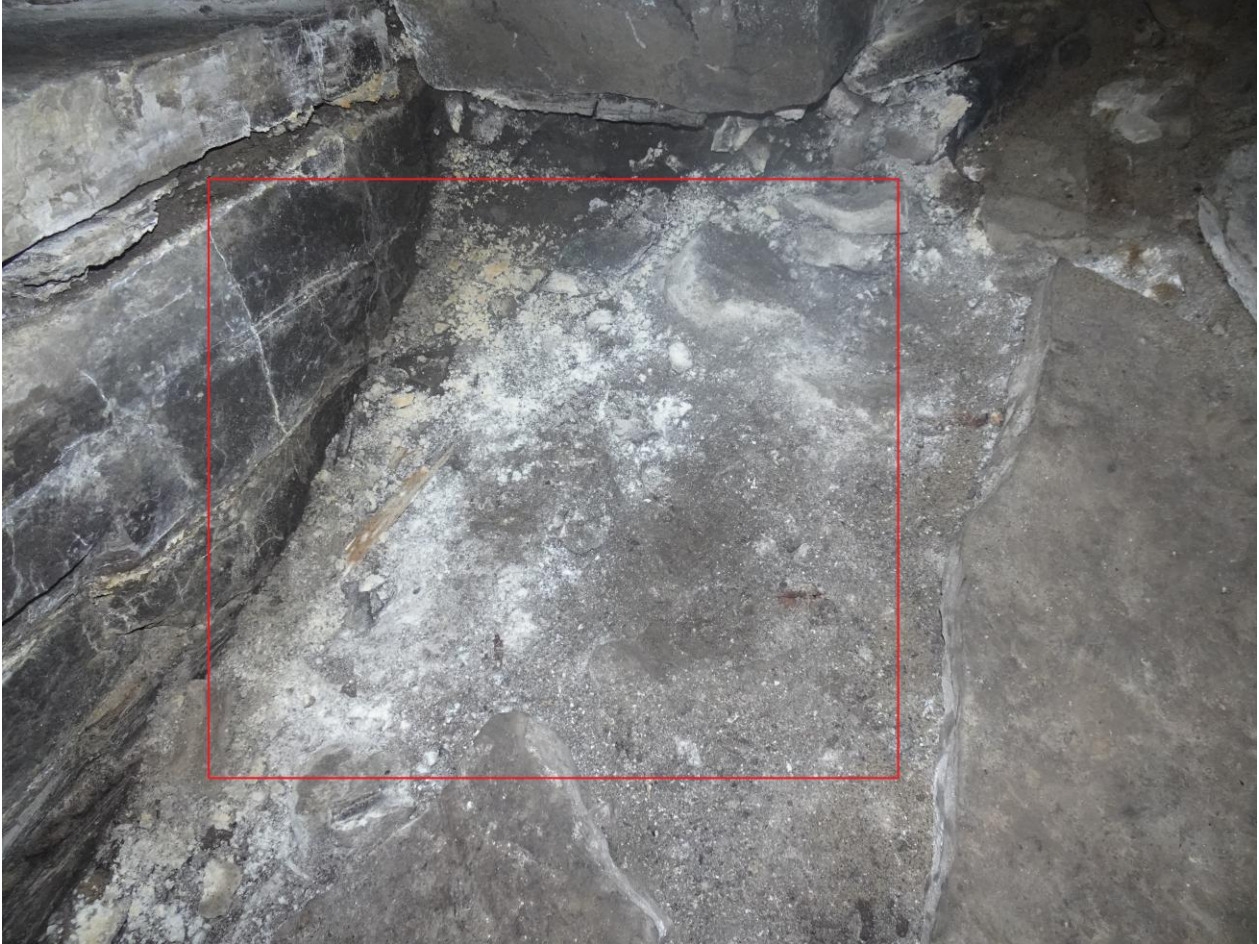
Les traces d'efflorescence dans le mortier sont généralement causées par la migration de sels minéraux solubles à travers les matériaux de maçonnerie, qui cristallisent à la surface lorsque l'eau s'évapore. Les sels peuvent provenir de la brique, du mortier ou de l'eau ainsi que de la terre (remontées capillaires) et leur présence est souvent liée à des conditions d'humidité excessive. Pour prévenir l'apparition d'efflorescence, il est recommandé de recouvrir les ouvrages de maçonnerie pendant les premiers 28 premiers jours de leur construction, d'utiliser de l'eau de gâchage pure et de ne pas ajouter d'eau au mortier au-delà des dosages recommandés. Les mortiers de maçonnerie à faible efflorescence contiennent moins de calcaire et réduisent donc le risque d'apparition des efflorescences.

Dans le cas qui nous occupe les maçons ont installés une membrane entre le sous-bassement en pierre et le mur de brique afin qu'il n'y ai pas de remontées capillaires. Ils ont implanté également des chantepleures qui permettent à l'humidité qui risque couler en arrière de la brique de pouvoir être évacuée, Il est faux de croire que le phénomène disparaît avec les années, bien qu'il puisse s'atténuer considérablement selon la quantité de sels présents. C'est pourquoi il est recommandé de procéder à un nettoyage par brossage à sec. Il ne faut surtout pas humecter, car les sels sont libérés par l'eau.

Photo 1 : Traces d'efflorescence (salpêtre), fondations de l'ancien couvent.

On peut également suivant le taux de porosité de la brique appliquer un produit similaire au collagène utilisé en cosmétique qui permet au matériaux une protection et en même temps lui permet également de respirer et d'éviter l'apparition d'efflorescence. Il faut savoir que l'efflorescence ne cause pas de destruction quand elle est en faible quantité comme c'est le cas.

Scellant hydrofuge rexoseal  
Sikaguard H100

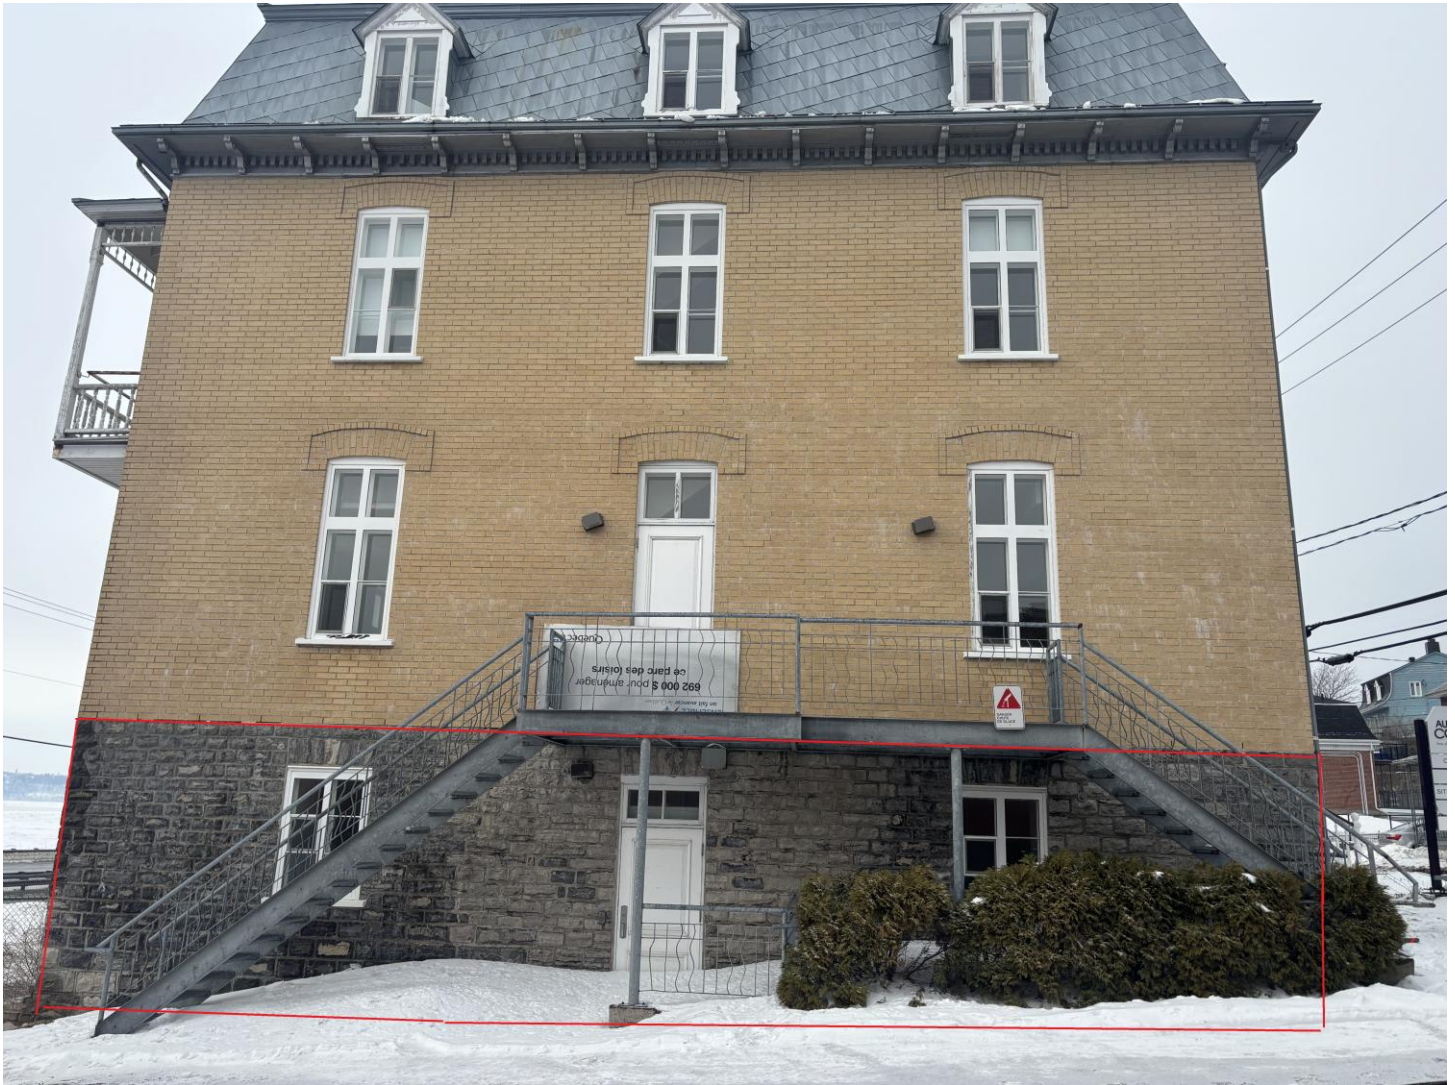
Photo 2 : élévation Est.  
Les joints du sous-bassement sont à refaire à 100%.

Aux vues de la dégradation des joints de la façade Est il faut effectuer un entretien plus fréquemment.

Il faut refaire les joints qui sont désagrégés avec un mélange ciment-chaux et sable.  
Le mortier de type N 1ciment 1 chaux 6 sables.

Il faut éviter les joints à une profondeur minimum correspondant à une fois et demie la largeur des joints.

Si les joints sont abîmés plus en profondeur il faut les curer jusqu'à la partie saine et rejoiner en plusieurs fois.

Il faut suffisamment mouiller la pierre pour éviter que le mortier brûle (absorption trop rapide de l'eau contenue dans le mortier par la pierre qui empêche le mortier d'effectuer son liaisonnement).

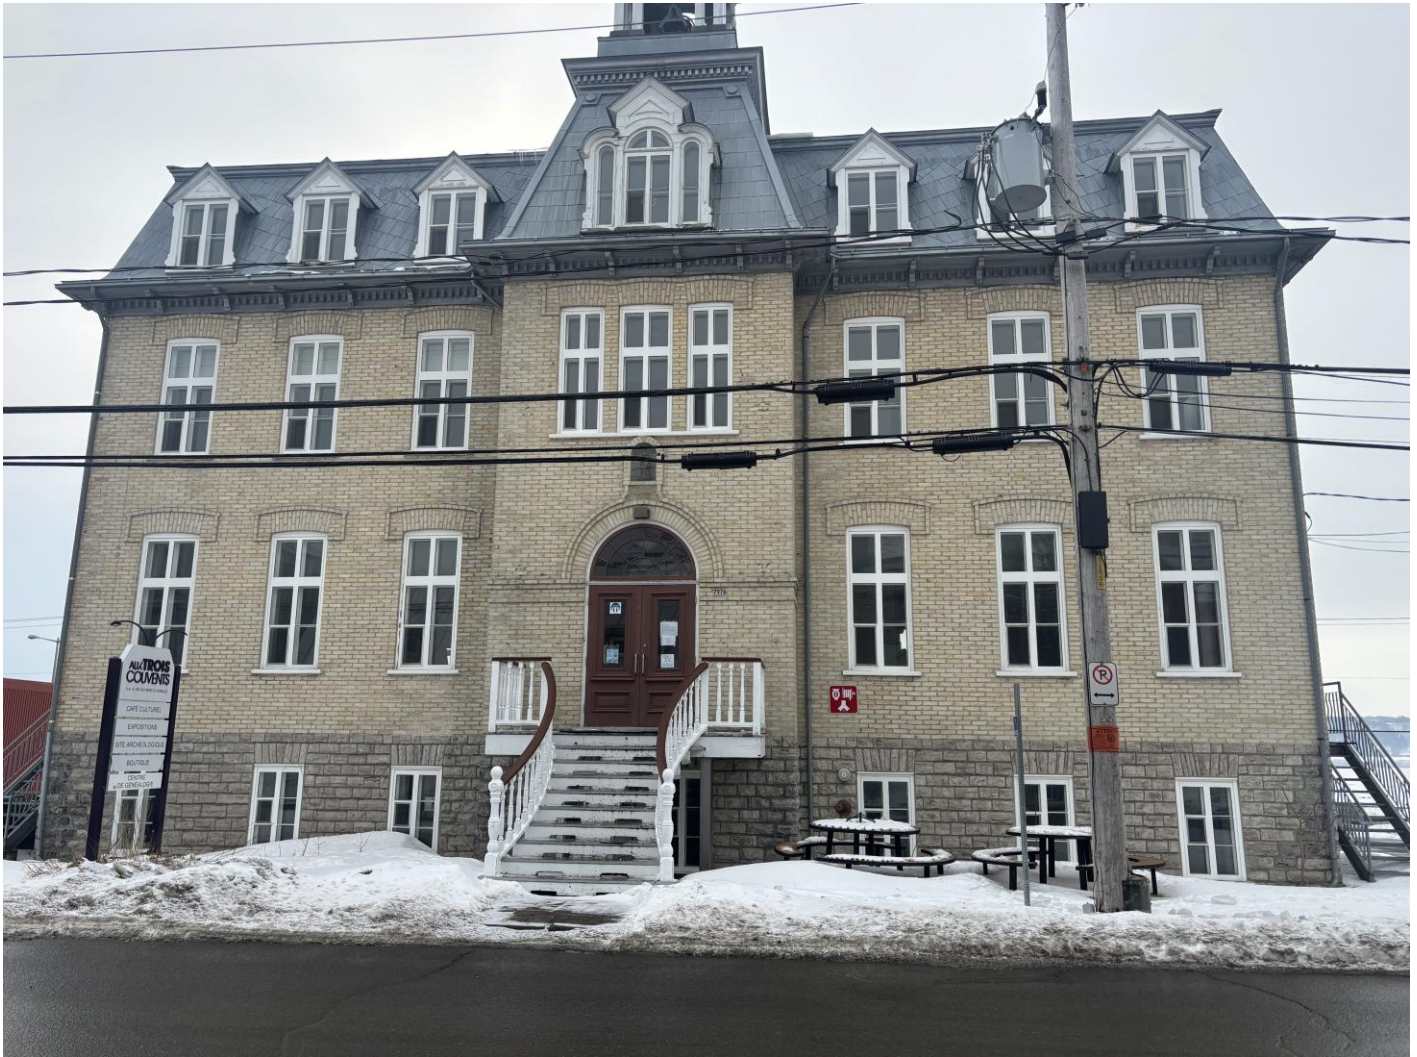
Photo 3 : Façade principale côté Nord les joints du sous-bassement et de la brique sont en bon état.

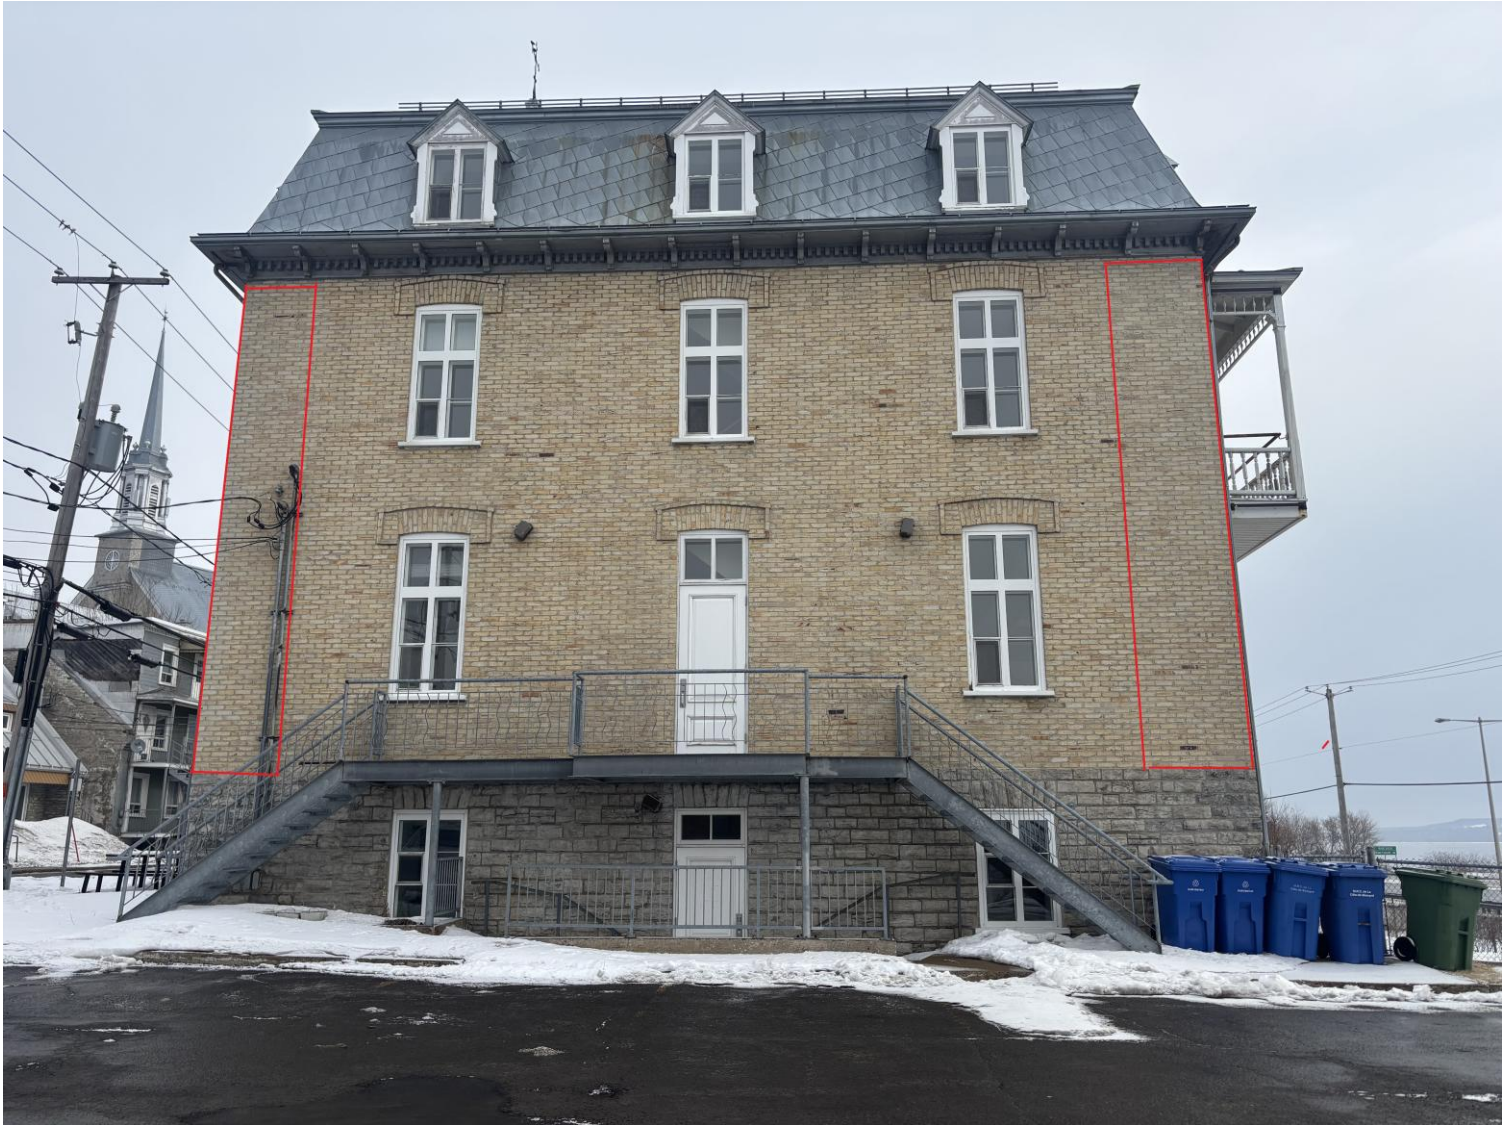
Photo 4 : Façade côté Ouest : 10% des joints de maçonnerie sont à refaire au niveau du sous-bassement.

Les joints sur les angles de la façade ont été refaits le reste des joints du mur de brique est en très bon état.

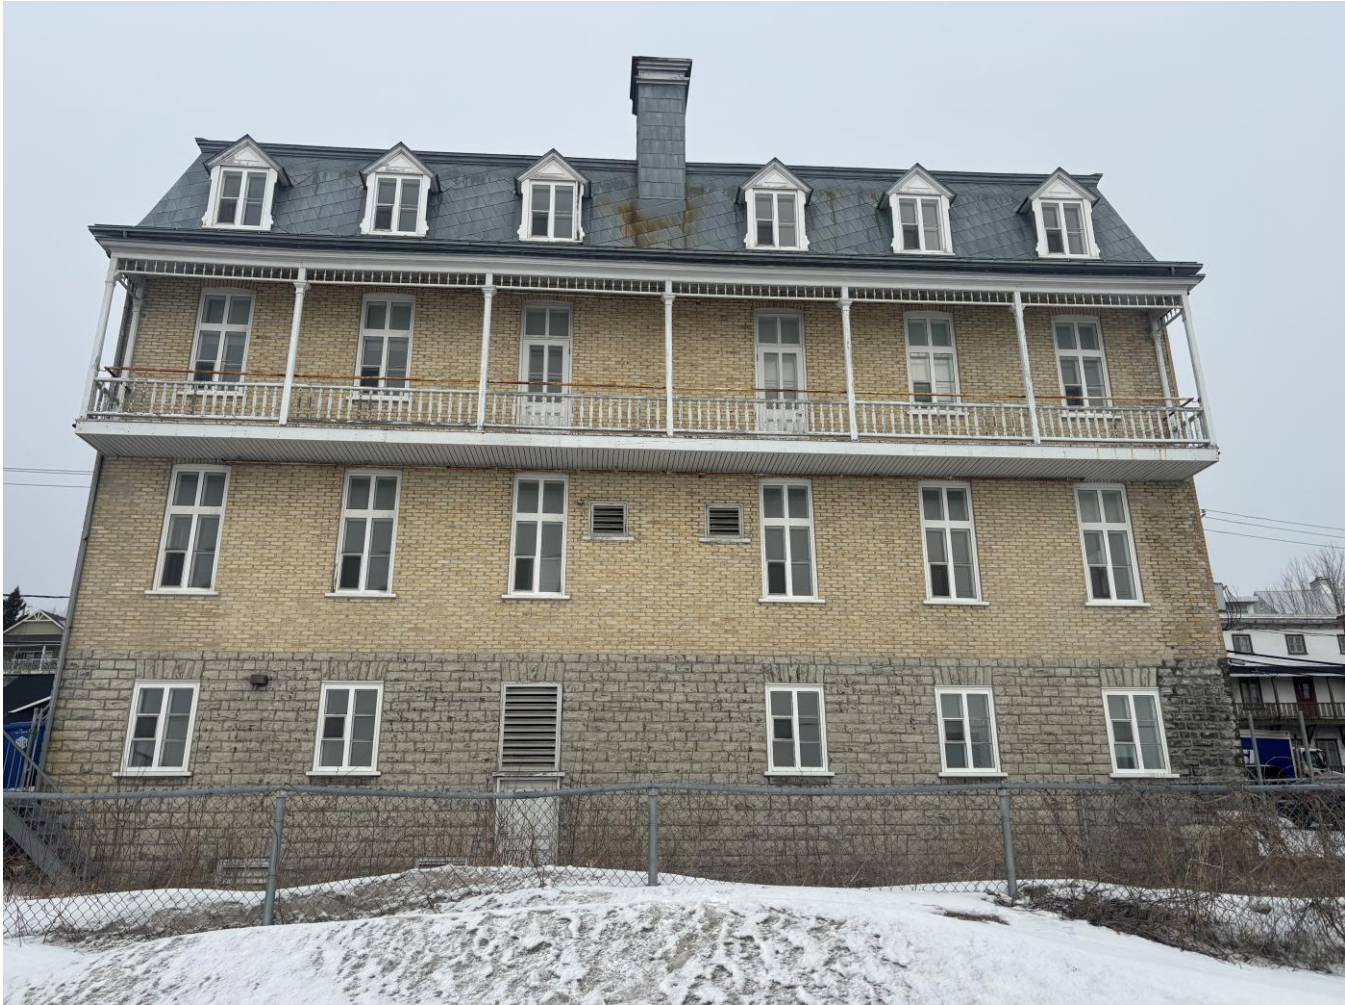
Photo 5 : Façade sud : les joints du sous-bassement et de la brique sont en bon état.

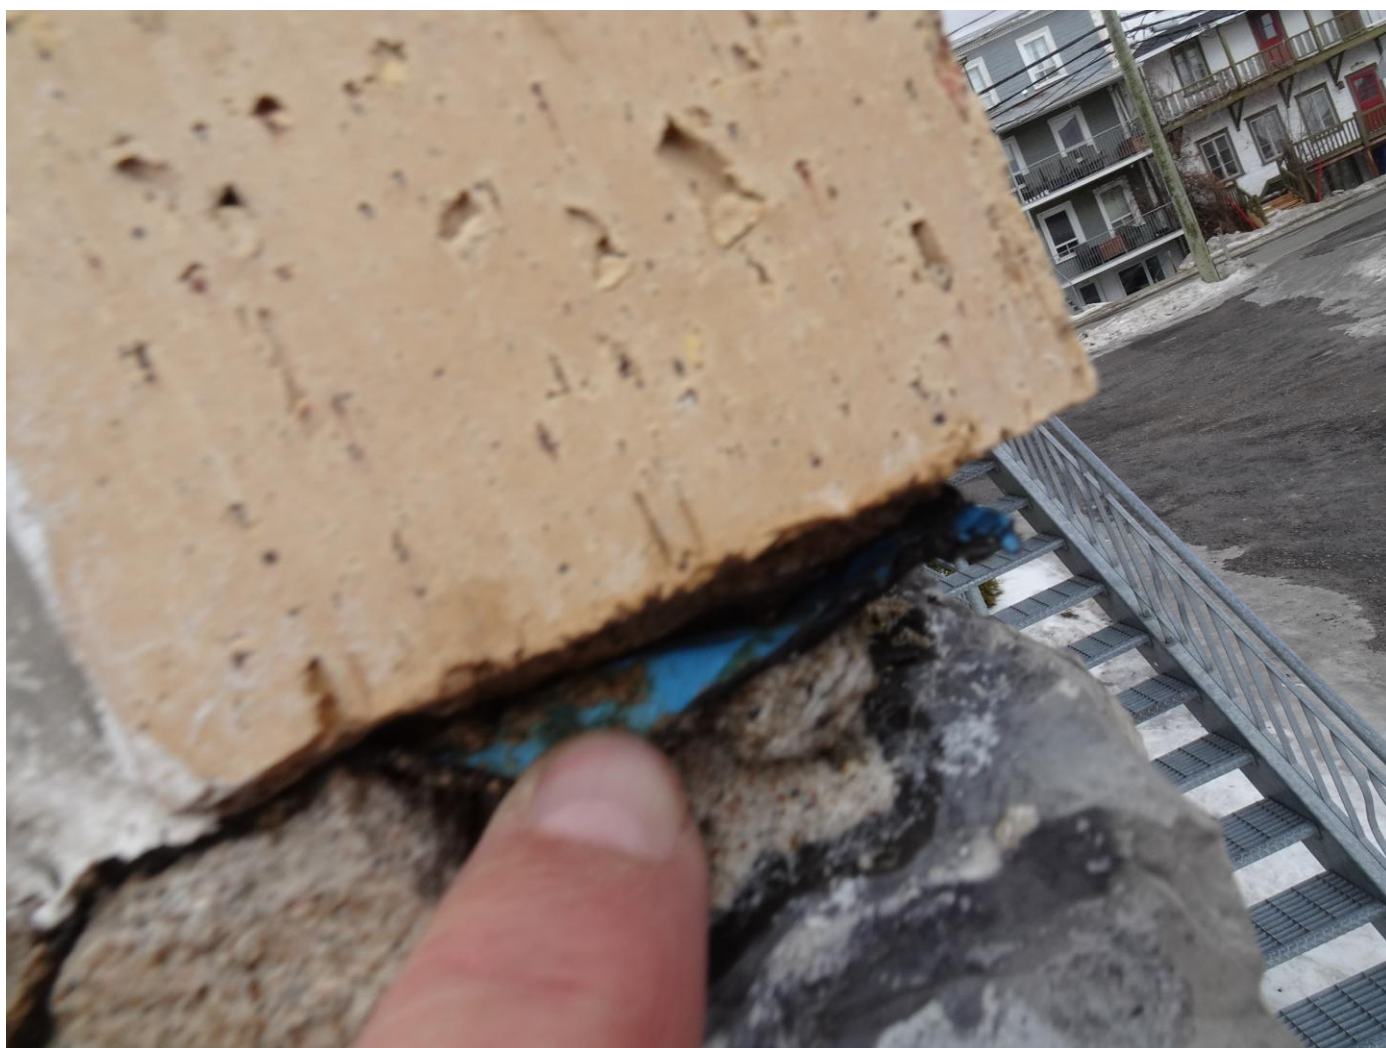
Photo 6: membrane bitumée (blues keen).

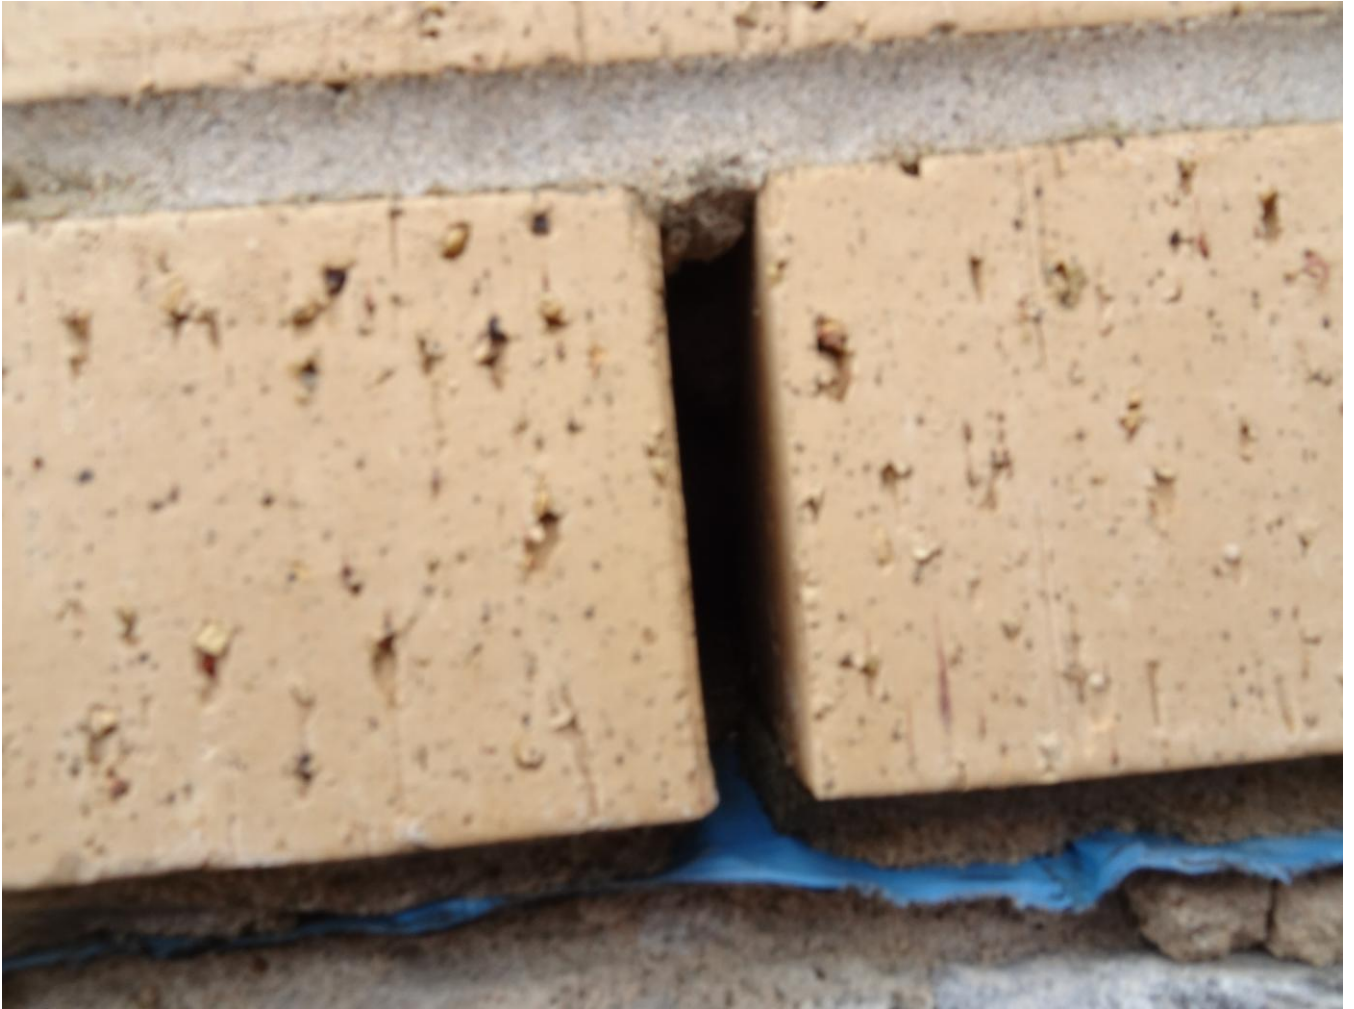
Photo 7 : chantepierre.

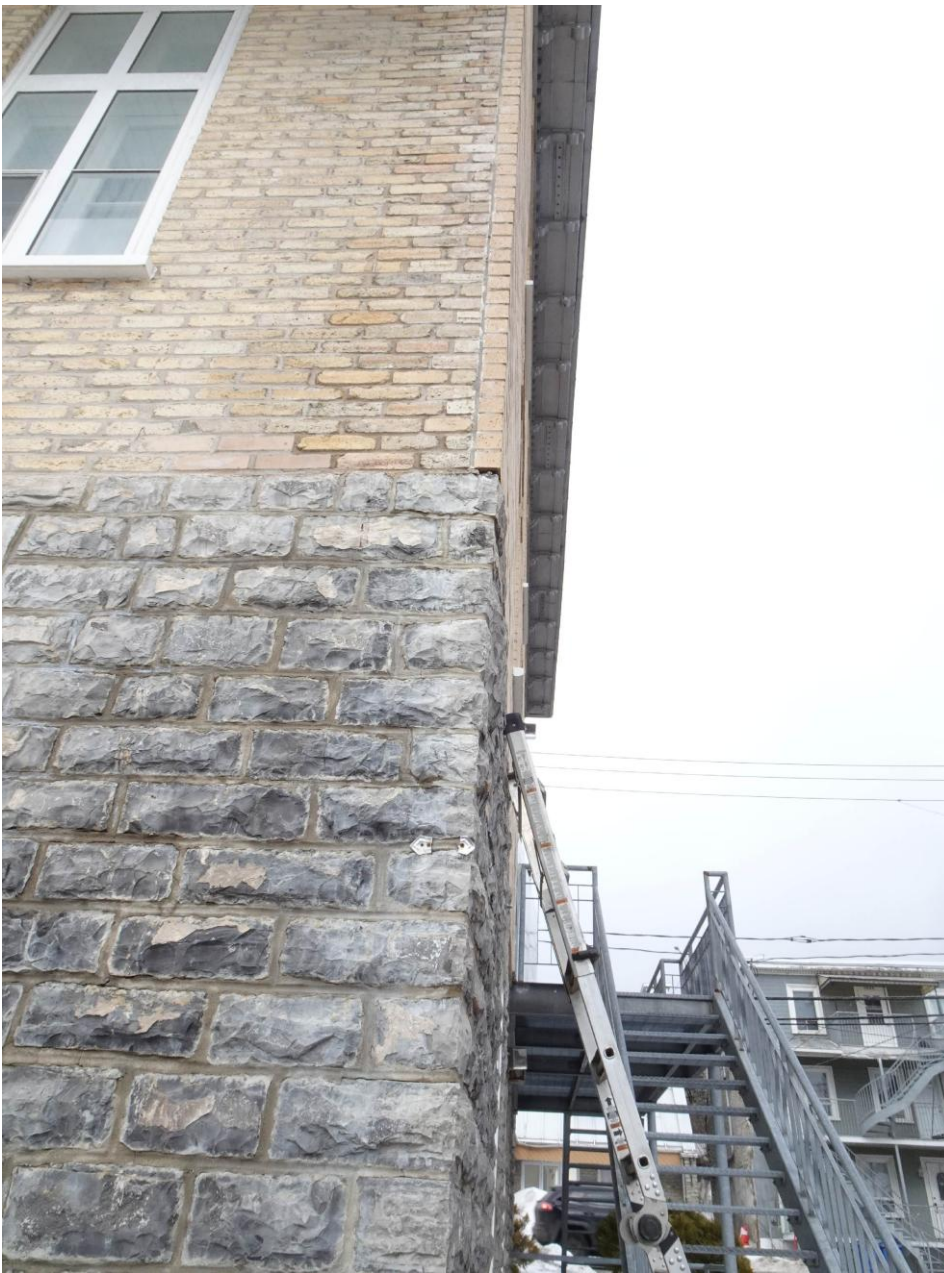
Photo 8 : le mur de brique ne présente aucune déformation.

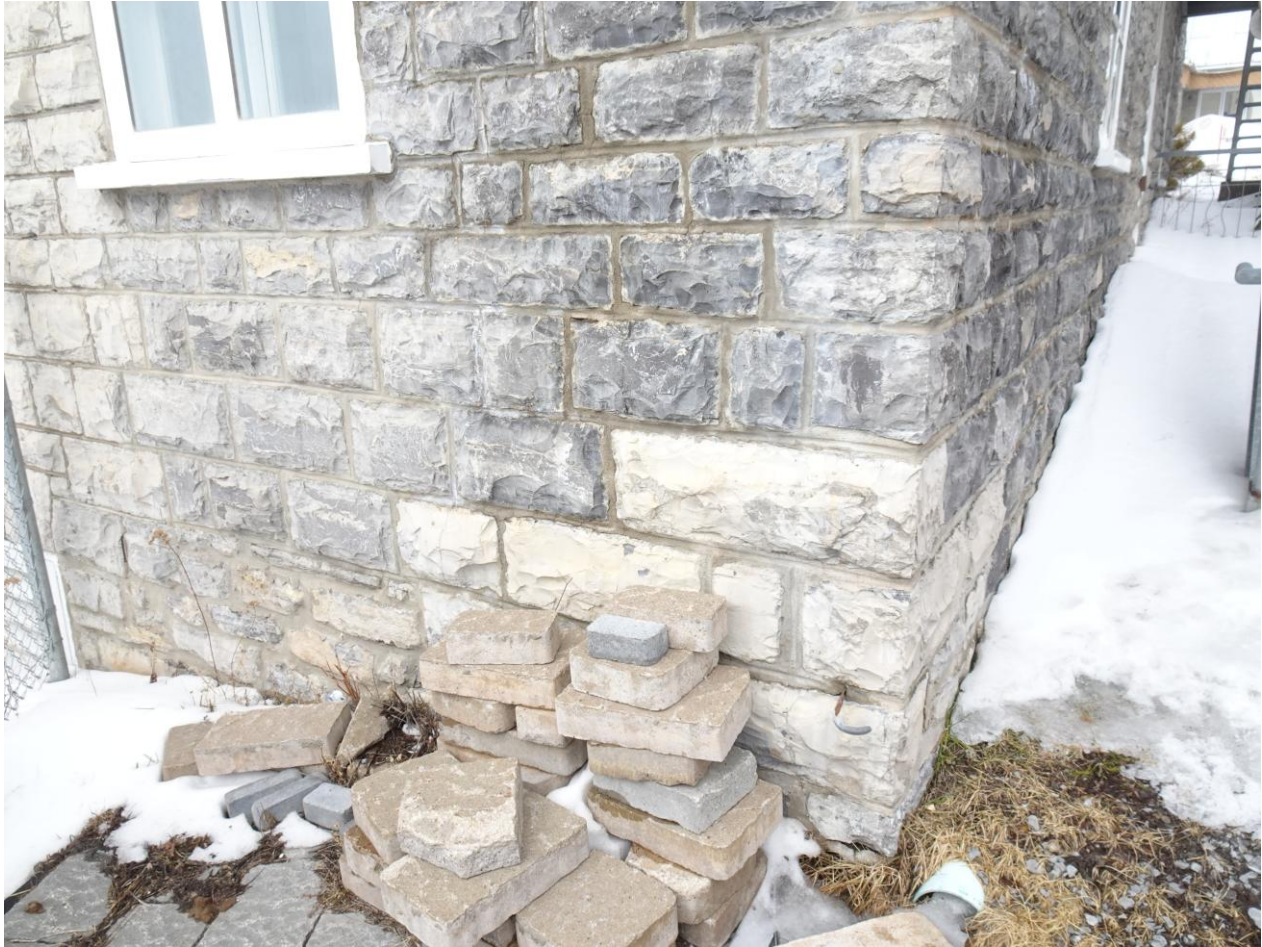
Photo 9 : le calcaire présente une patine (protection développée avec le temps et qui peut être détruite avec l'agression des intempéries).

1.2 Aussi appeler calcin cette croute se forme dès que la pierre est exposée aux intempéries. Cette couche protectrice se forme quand l'eau de carrière contenue dans les pierres tend à s'évaporer au contact de l'air et migre du cœur vers la surface. En faisant ce trajet elle entraîne avec elle une certaine quantité de carbonate de chaux en dissolution qui cristallise sur le parement. La couleur de la patine est différente de celle de la pierre qu'elle protège ainsi le calcaire de Châteaux Richer est gris très foncé presque noir alors que sa patine est d'un gris très clair. Cette patine peut être détruite à cause de l'usure provoquée par les cycles de gel et dégel et l'exposition des façades aux intempéries, dans le cas qui nous occupe la façade qui a été restaurée au niveau de la brique était plus exposée que les autres.

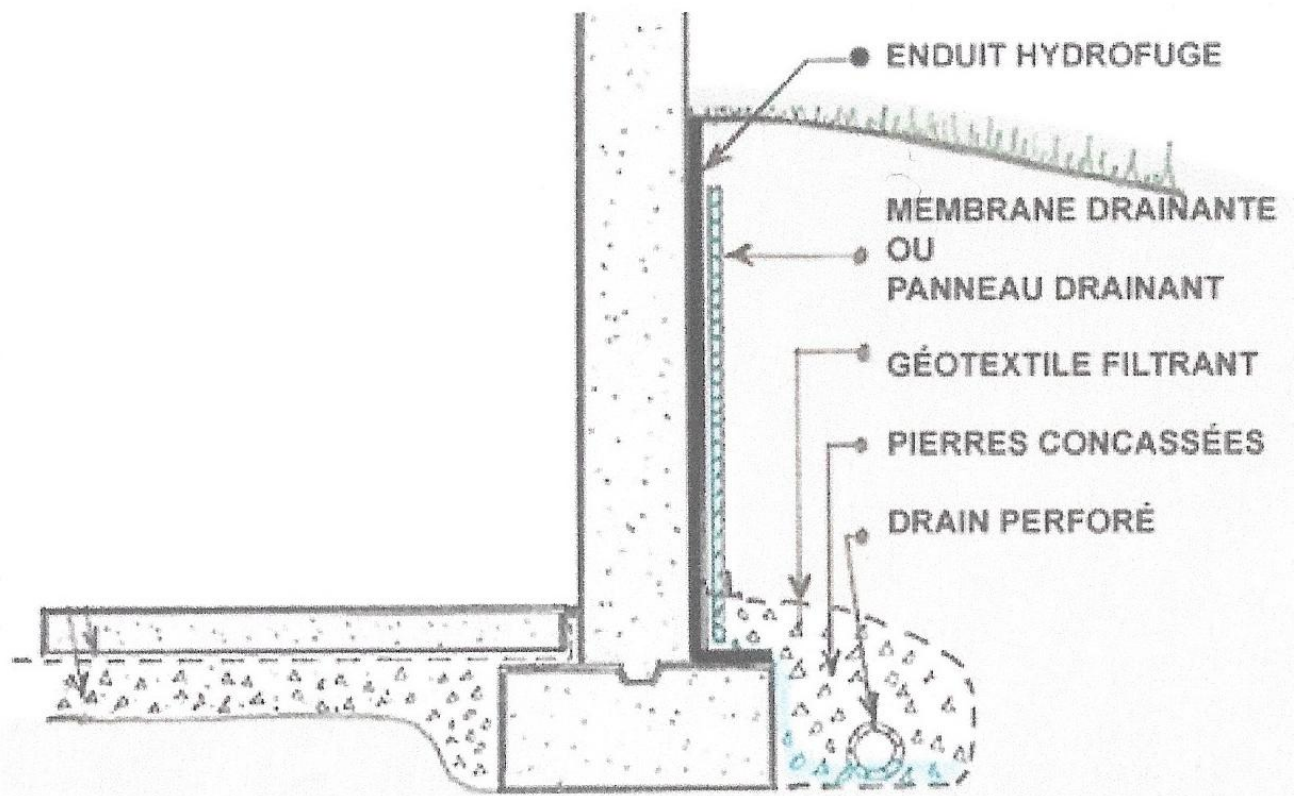
Exemple de système de drain français.

1.5 Le système de drainage des façades n'a pas été accessible lors de l'expertise. Afin d'éliminer complètement les remontées capillaires entraînant les éléments qui provoquent l'efflorescence il serait efficace d'installer une membrane et un drain Français si celui-ci n'existe pas.

L'ajout d'une membrane de protection et d'un drain français (si celui-ci n'existe pas) améliorerait préventivement le drainage des eaux de ruissèlement.

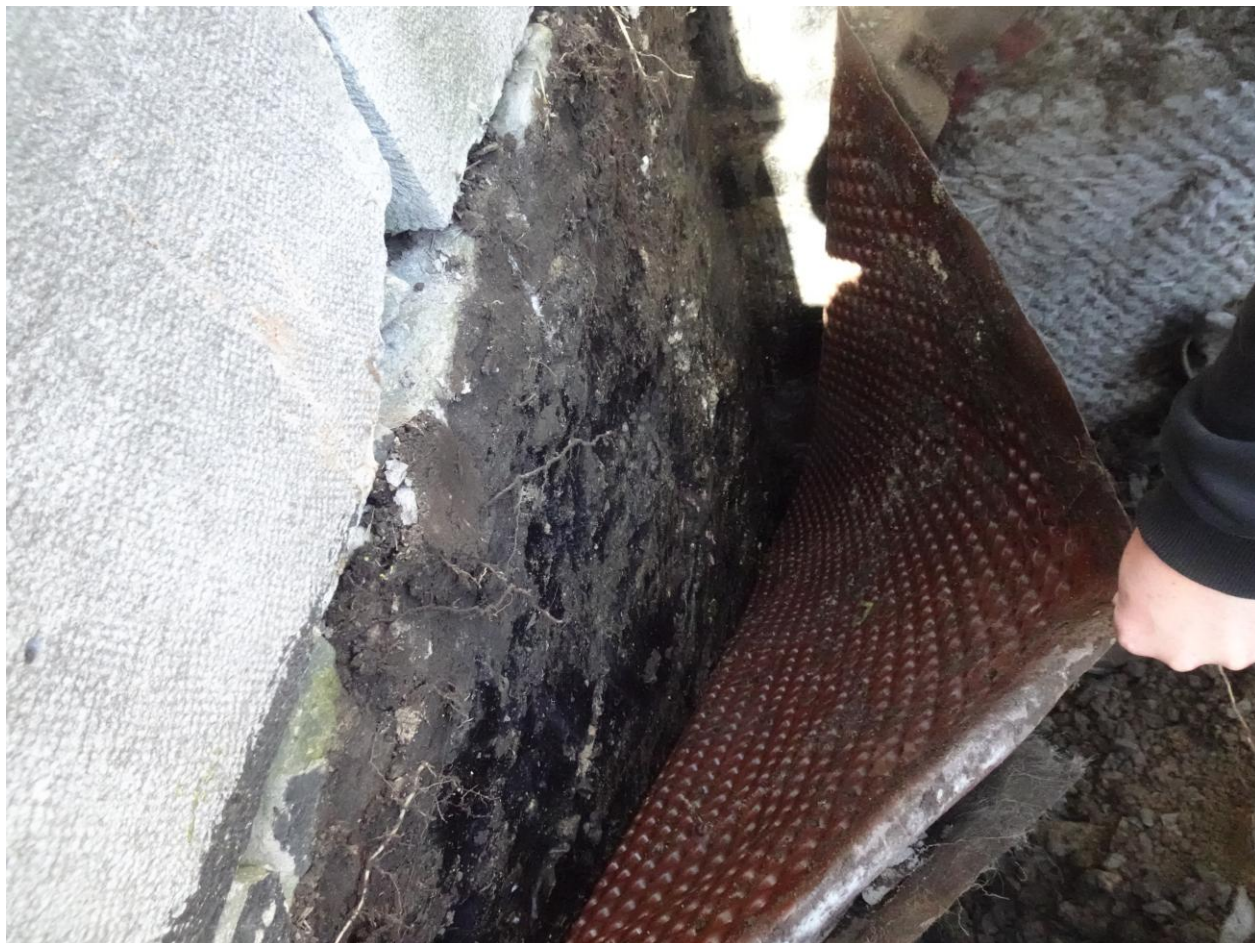
Photo 10 : membrane drainante installée sur le sous-bassement d'une bâtisse historique.
