# Ville de Château-Richer

## Étude de faisabilité Requalification de la caserne d'incendie

## Ville de Château-Richer Étude de faisabilité – Requalification de la caserne d’incendie

N° projet : 25138

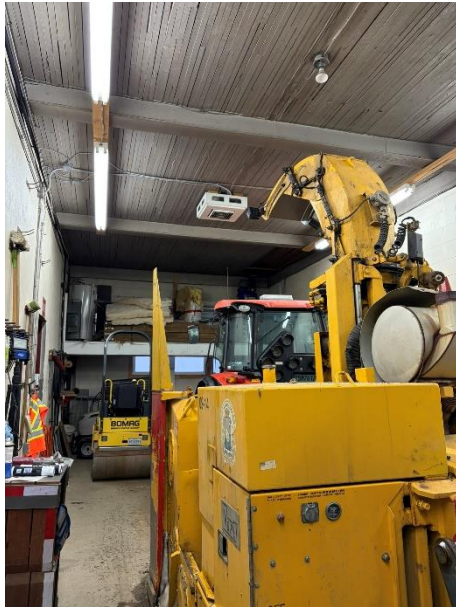
Photo 1  
Baie 1 – Vue générale

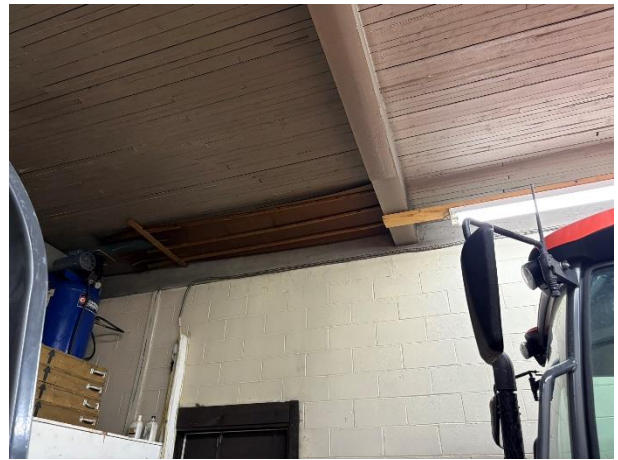
La structure de la première baie est constituée de poutres en acier W150x30 qui supportent un platelage en bois de type « millfloor ». Les poutres de rive situées sur l'axe entre le bâtiment administratif et la première baie n'ont pas pu être observées.

Photo 2  
Baie 1 – Appui des poutres entre le bâtiment administratif et le garage

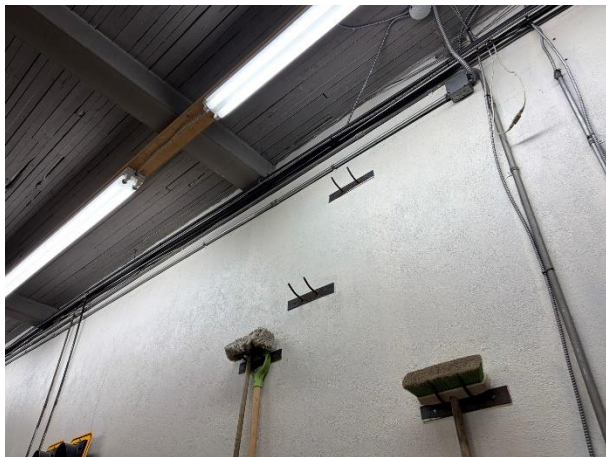
Photo 3  
Baie 1 – Appui des poutres sur le mur entre la baie 1 et la baie 2

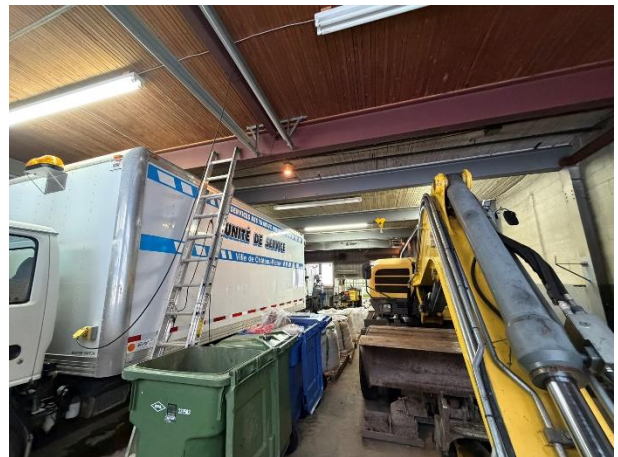
Photo 4  
Baies 2-3 – Vue générale

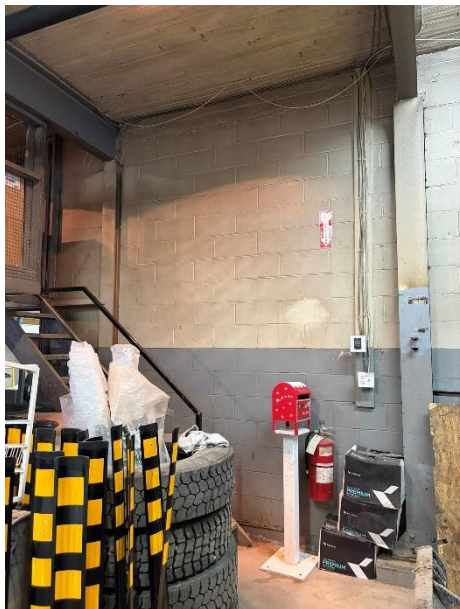
Les baies 2 et 3 ont une structure similaire à celle de la première baie, soit composée de poutres en acier et d'un platelage de type « millfloor ». Ces poutres sont des S380x64 et portent sur la largeur totale des deux baies. Leurs extrémités reposent sur des colonnes en acier, certaines de type W150x22, et d'autres de type W200x46.

Photo 5  
Baies 2-3 – Poutres prenant appui sur des colonnes  
en acier de dimensions variables

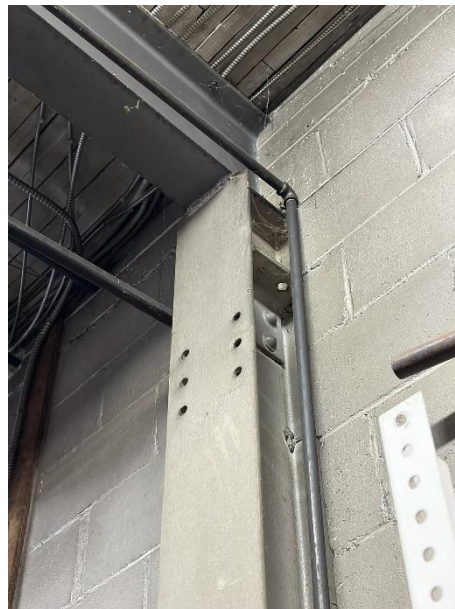
Photo 6  
Baies 2-3 – Connexion poutre - colonne

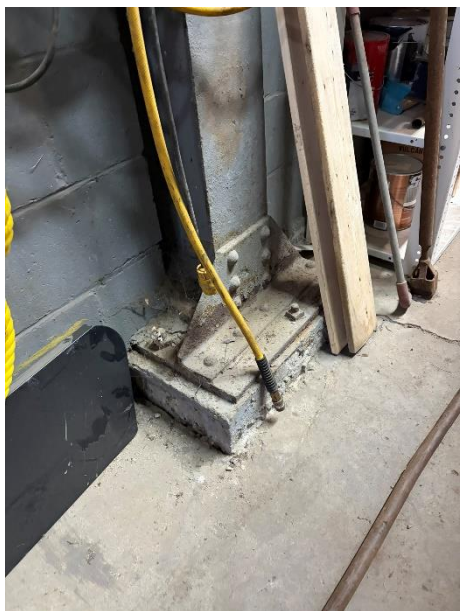
Photo 7  
Baies 2-3 – Assemblage à la base d'une colonne

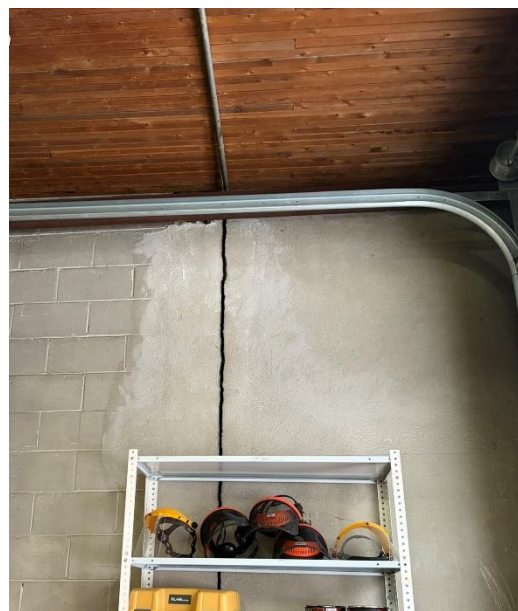
Photo 8  
Baies 2-3 – Joint ouvert dans le mur entre la baie 1 et  
la baie 2

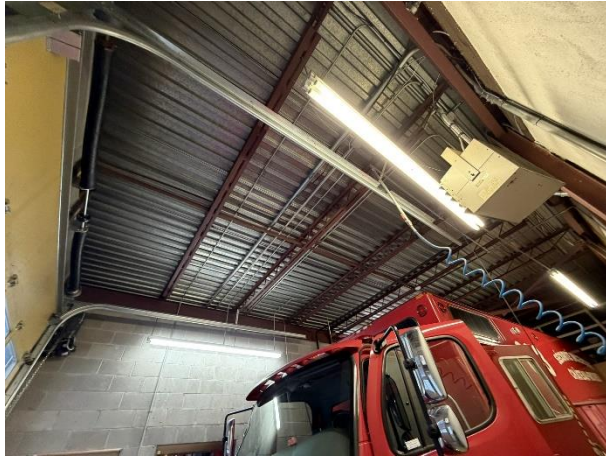
Photo 9  
Baie 4 – Vue générale

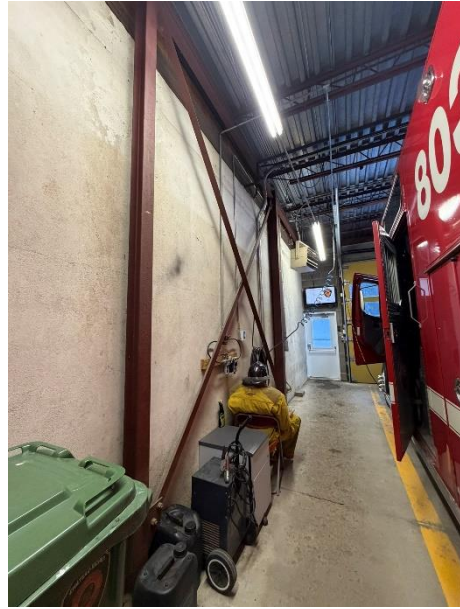
Photo 10  
Baie 4 – Contreventement vertical en X

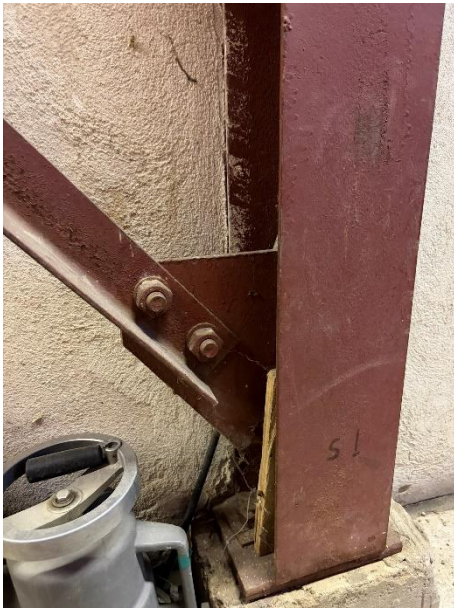
Photo 11  
Baie 4 – Connexion contreventement en X - colonne

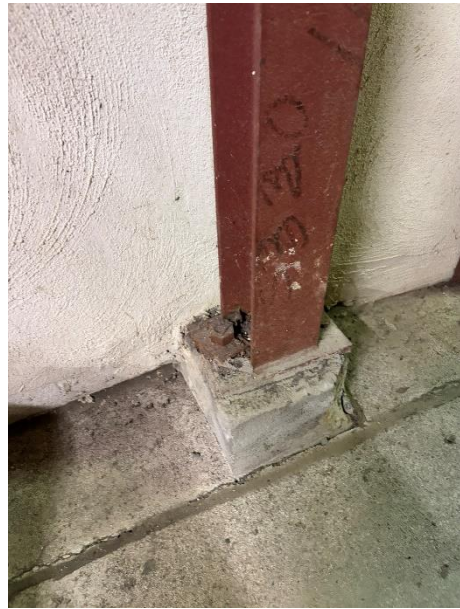
Photo 12  
Baie 4 – Assemblage à la base d'une colonne

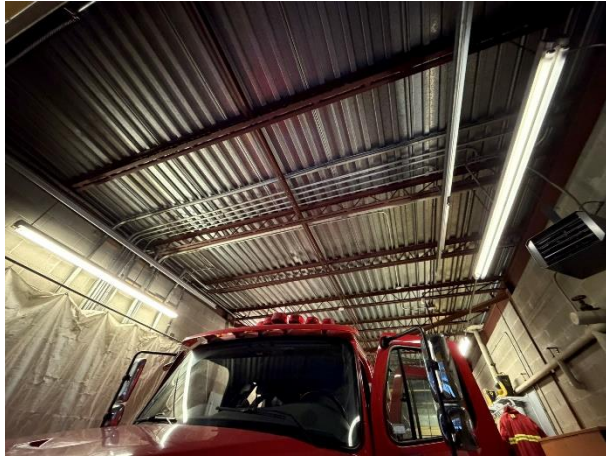
Photo 13  
Baie 5 – Vue générale

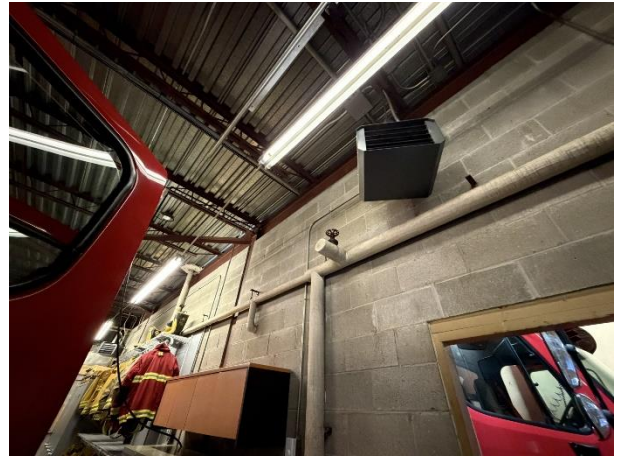
Photo 14  
Baie 5 – Mur de blocs entre la baie 4 et la baie 5

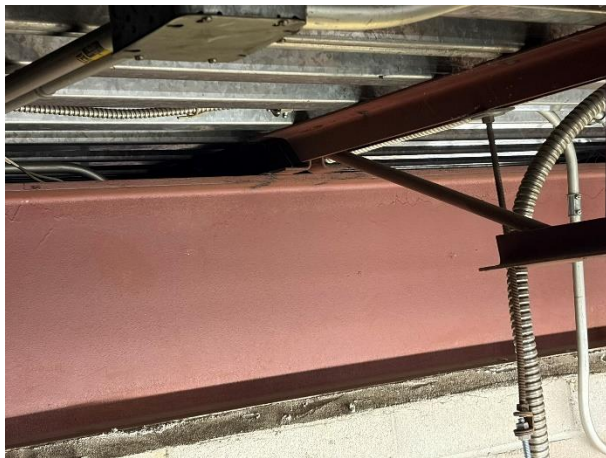
Photo 15  
Baie 5 – Appui des poutrelles sur les poutres en rive

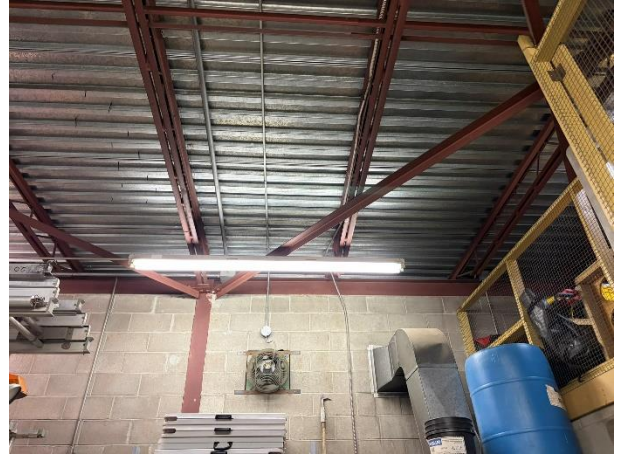
Photo 16  
Baie 5 – Connexion contreventement horizontal -  
colonne

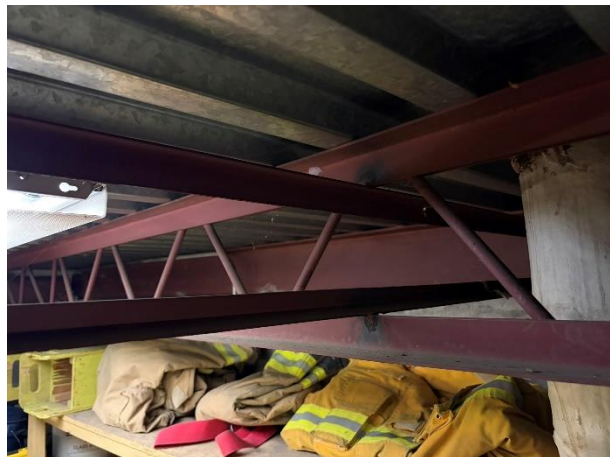
Photo 17  
Baie 5 – Poutrelle

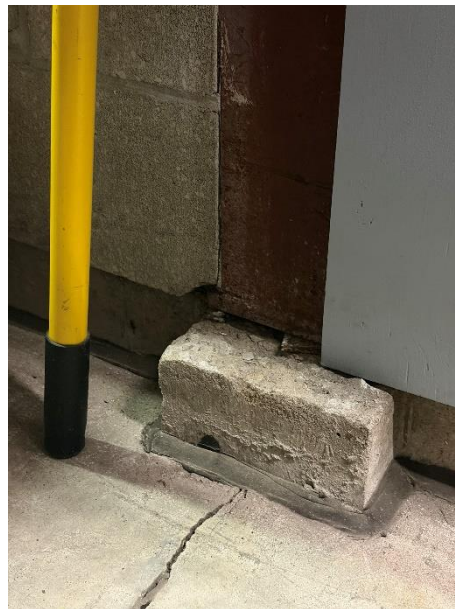
Photo 18  
Baie 5 – Assemblage à la base d'une colonne
