**VISITE ET CONSTATS DES BANDES RIVERAINES MUNICIPALITÉ DE
MARSTON**

**LAC MÉGANTIC
LAC MCKENZIE
RIVIÈRE VICTORIA**

AUTOMNE 2022

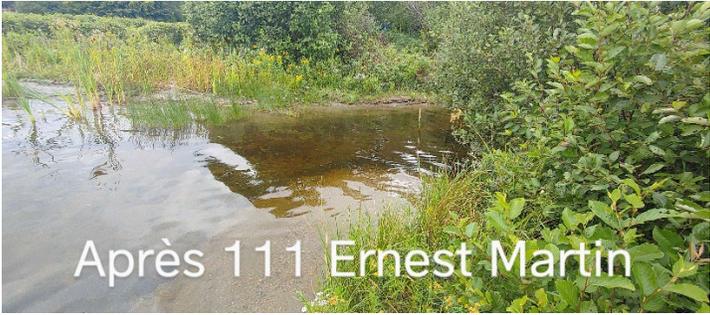
Adresse	Commentaire
111 chemin Ernest Martin	Tout est conforme pour la bande riveraine, mais le sable de plage serait apporté par le ruisseau bordant le terrain. En amont, on voit la sablière de M. Rhéaume.

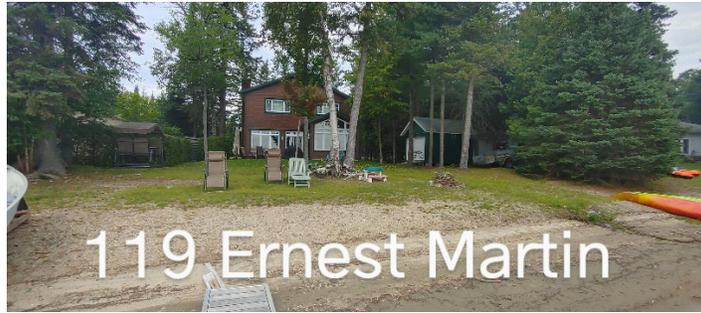
119 chemin Ernest Martin	Pas de bande riveraine et terrain tondu jusqu'à la plage. Cotée «C».

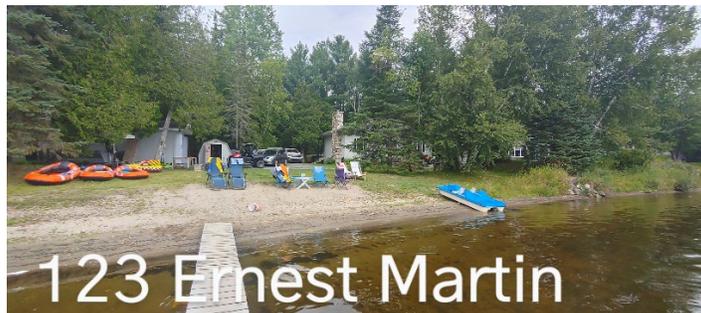
123 chemin Ernest Martin

Accès trop large et la bande riveraine n'est pas assez profonde. Cotée «C».

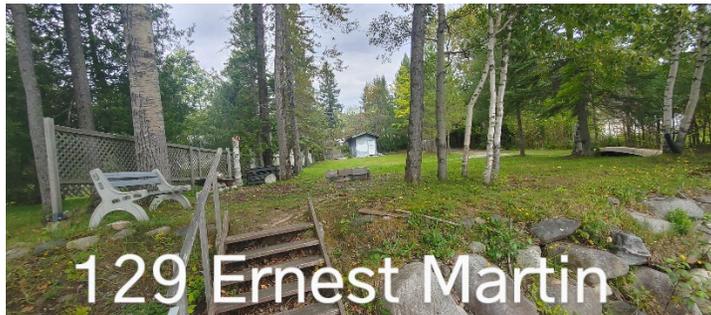
129 chemin Ernest Martin

Aucune bande riveraine et l'enrochement n'est pas assez recouvert. Cotée «C».

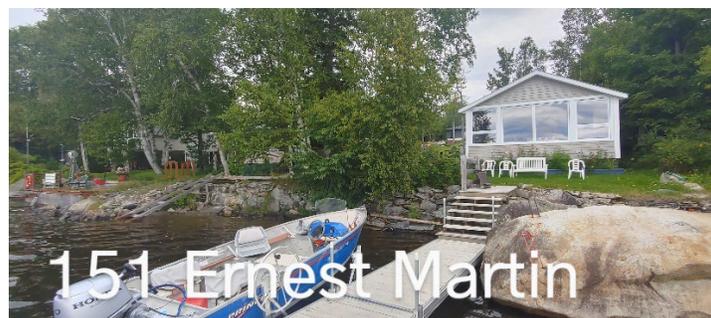
151 chemin Ernest Martin

Tonte jusqu'au bord du muret.

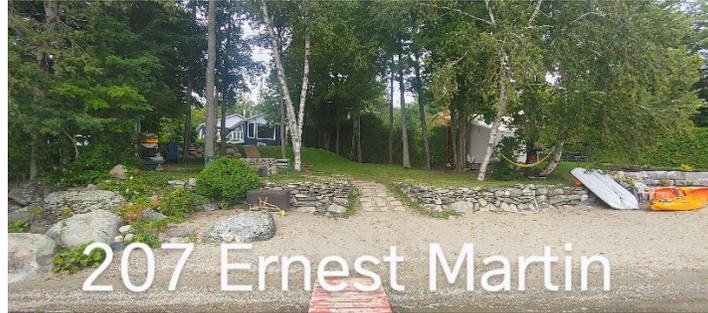
207 chemin Ernest Martin

La bande riveraine n'est pas assez profonde et le gazon est tondu à 100%. Cotée «C».

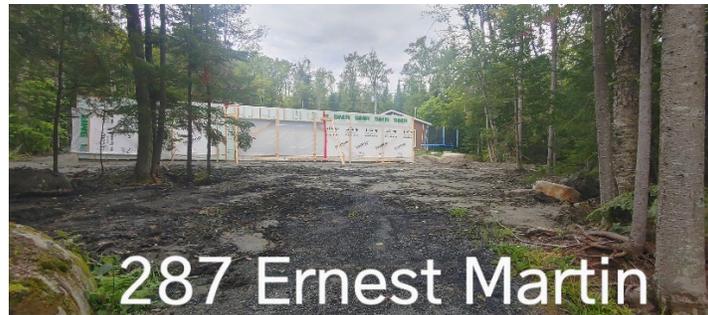
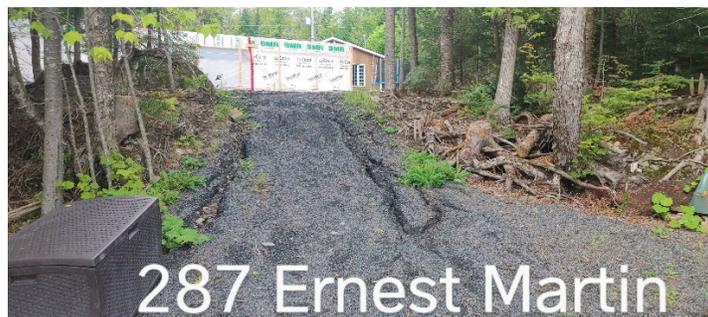
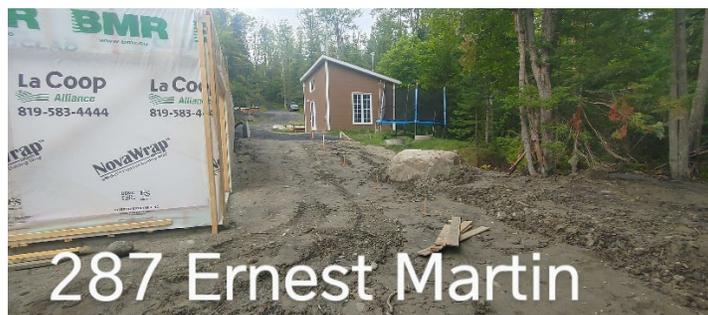
287 chemin Ernest Martin

Nouvelle construction. Érosion, chemin d'accès érodé et aucune membrane de rétention pour le terrain "sur la terre". La bande riveraine en tant que telle est très naturelle.

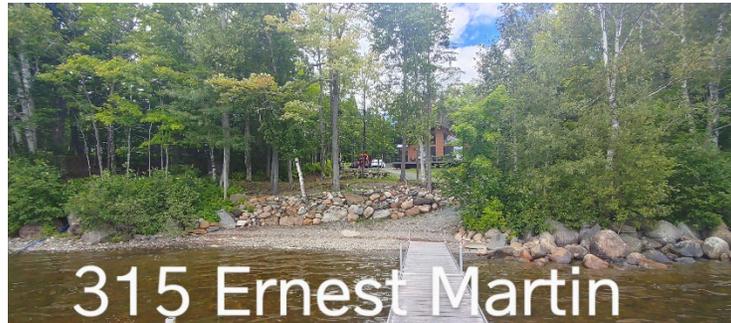
315 chemin Ernest Martin

Enrochement non recouvert à certains endroits et environ 14 mètres de la bande riveraine n'a que quelques arbres ou un sol sans végétation. Ruisseau avec érosion.

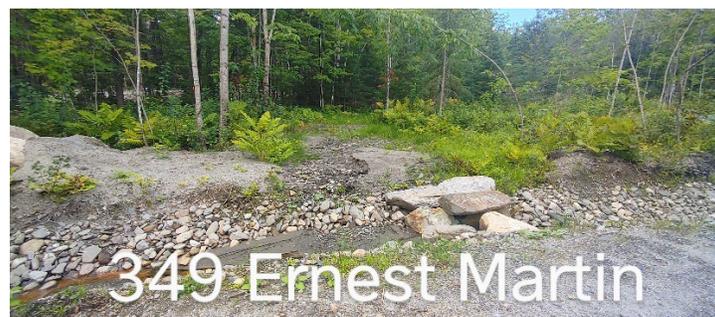
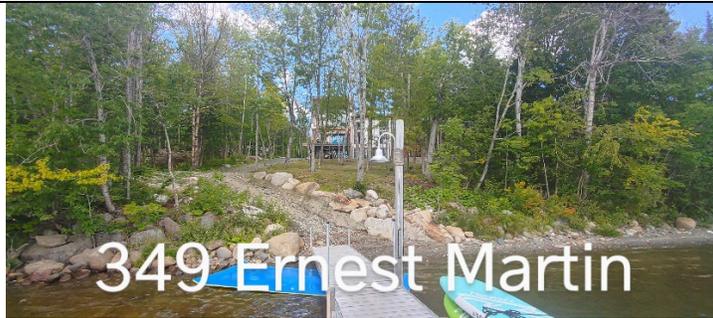
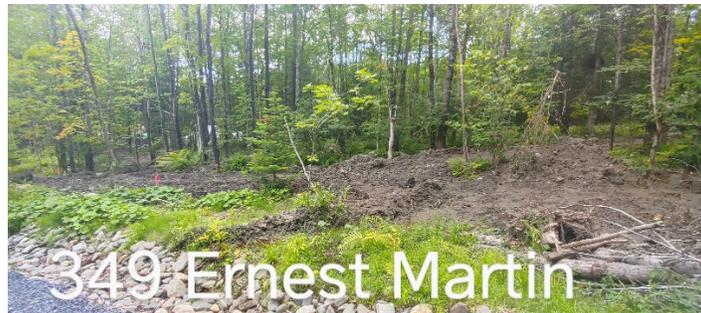
349 chemin Ernest Martin

Descente au lac avec érosion apparente, nouvelle construction avec terre sur le terrain et déboisement avec terre dans la forêt. Possibilité de sédimentation.

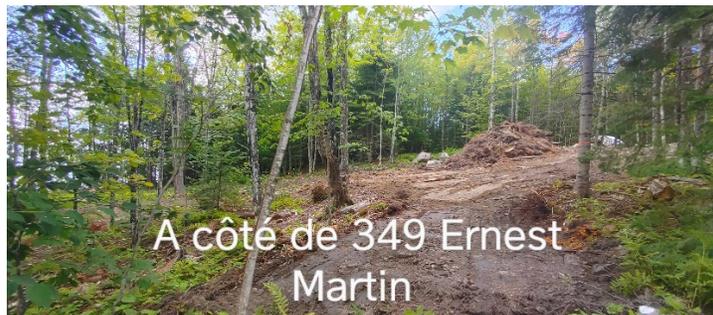
Xxx à côté de 349 chemin Ernest Martin
(matricule 7248-21-5412)

Nouvelles constructions sans barrières à sédiments. Tas de terre apparents.

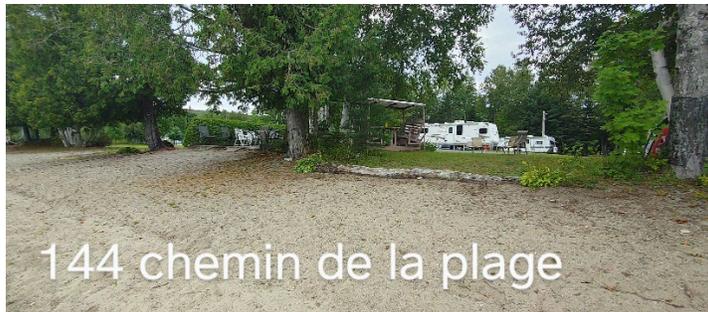
144 chemin de la plage

Bande riveraine cotée "B", car l'accès est trop grand. Il faut ajouter des végétaux pour éviter l'érosion, car il y a beaucoup de sable.

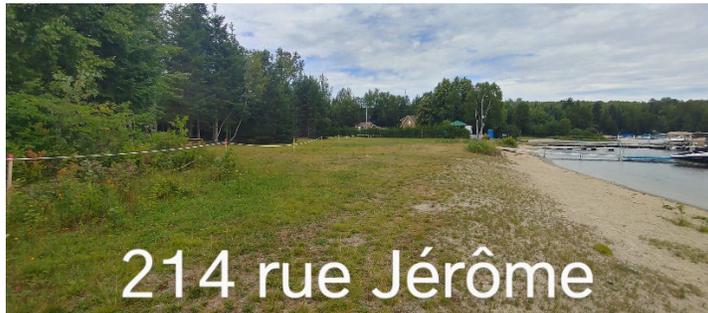
214 rue Jérôme

Le gazon ne semble pas tondu, mais il n'est pas haut. Il y a une possibilité d'érosion sur la plage.

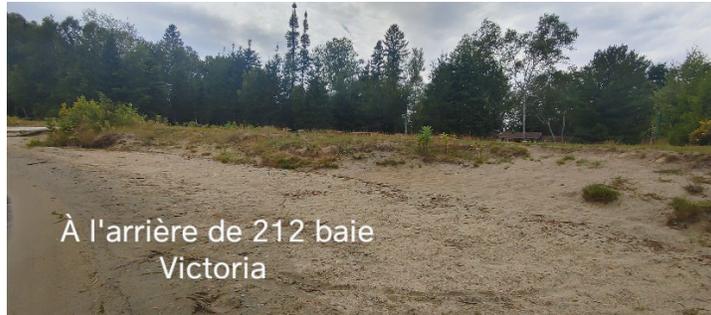
À l'arrière de 212 baie
Victoria

Tonte jusqu'au bord du lac, petite partie avec renaturalisation. Apparence d'érosion sur la plage. Cotée «C».

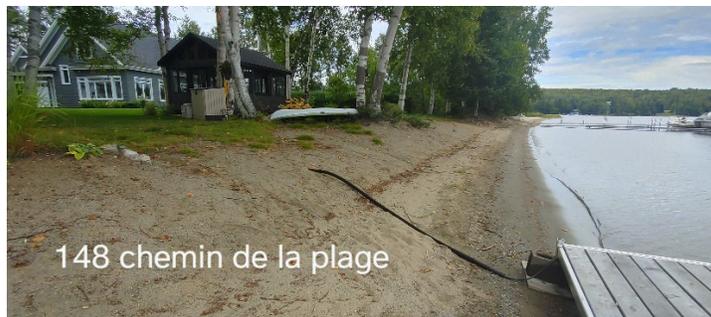
148 chemin de la plage

Bande riveraine correcte, mais il y a possibilité d'érosion. Envoyer de la communication ciblée pour encourager à la stabilisation.

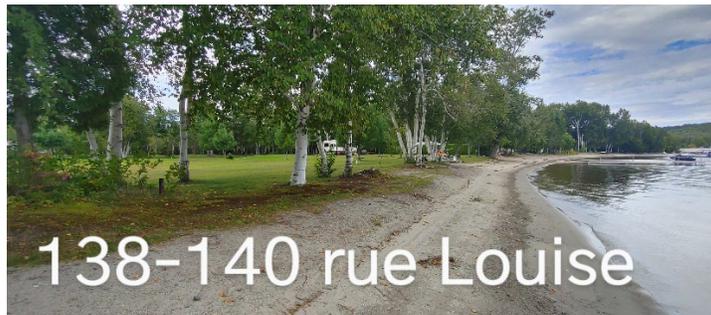
138-140 rue Louise

Tonte jusqu'au bord de la plage et trop d'accès.

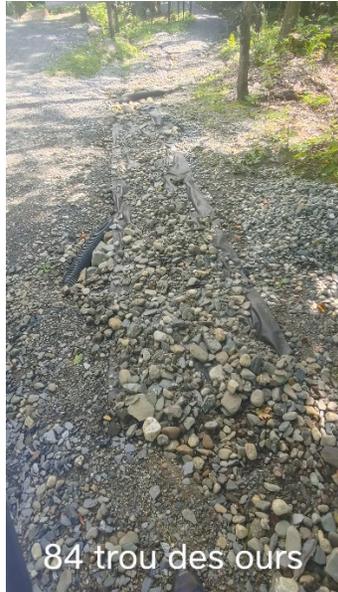
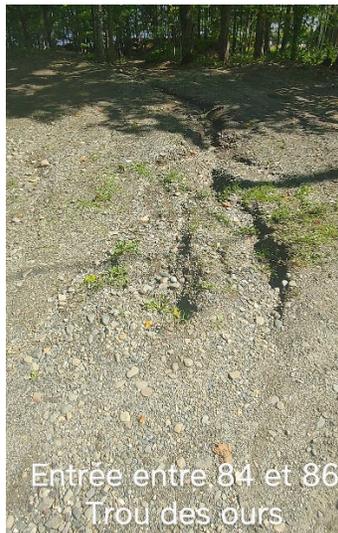
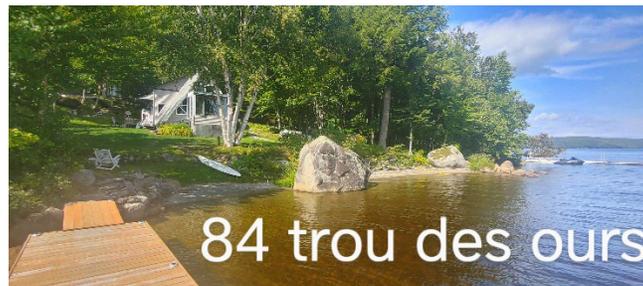
84 chemin trou des ours

Bande riveraine impeccable et fosse scellée sans fuites apparentes. Problème d'érosion important suite au déboisement du terrain arrière (matricule 7344-23-9769). Un déboisement a été fait et la crue du mois d'août 2022 a entraîné le débordement et le remplissage du fossé du côté du terrain arrière et la destruction partielle de l'entrée, du stationnement et du terrain au 84 chemin trou des ours. Les ponceaux existants sont bouchés en partie ou en totalité et de nouveaux ponceaux devraient être installés dans la

semaine du 29 août ou du 5 septembre 2022 afin d'améliorer la gestion de l'eau de ruissellement. Voir photos.

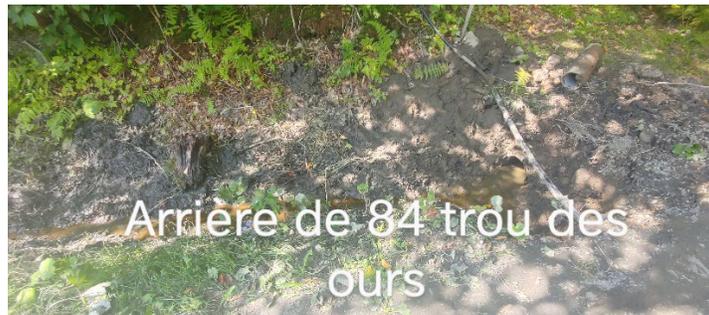
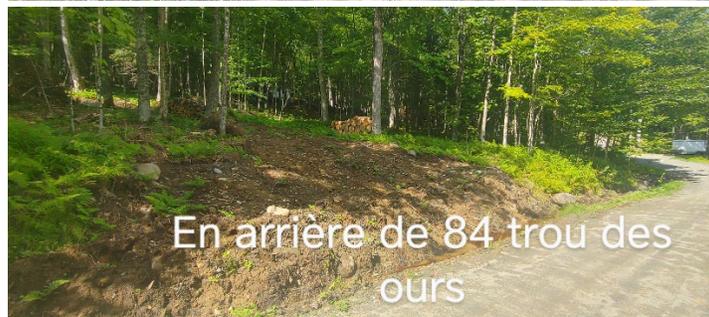
En arrière du 84 chemin trou des ours
matricule 7344-23-9769

Problème d'érosion important suite au déboisement du terrain. Un déboisement a été fait et une grande crue a entraîné le débordement et le remplissage du fossé et la destruction partielle de l'entrée du 84 chemin trou des ours (stationnement et terrain). Les ponceaux existants sont bouchés en partie ou en totalité et de nouveaux ponceaux devraient être installés dans la semaine du 29 août ou du 5 septembre afin d'améliorer la gestion de l'eau de ruissellement.

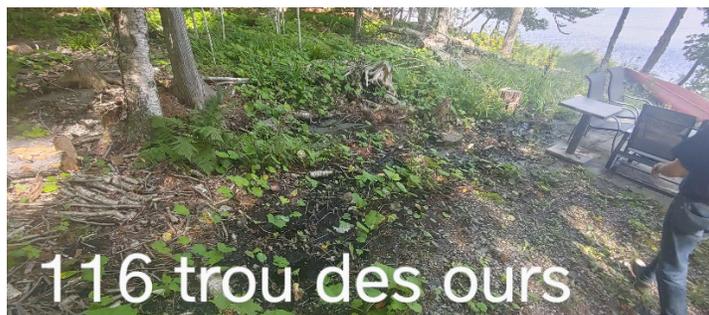
Problématique d'érosion suite à la crue importante d'août 2022. Du sable est descendu sur le terrain et une partie semble avoir été retenue par des arbres couchés sur le sol. Érosion également près de la descente pour le canot. Voir les photos.

116 trou des ours.
Érosion dans le fossé

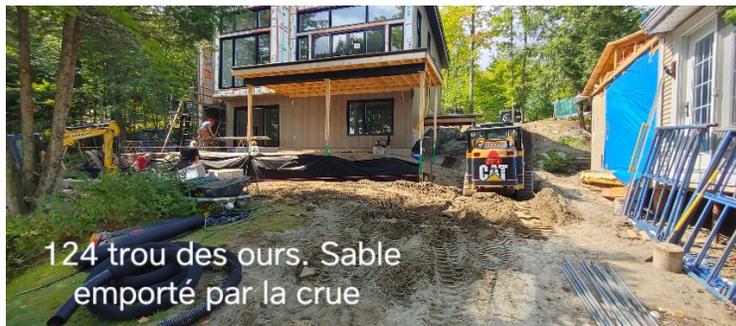
Nouvelle construction. Le sable autour du solage a été entièrement emporté par la crue d'août 2022. Des travaux étaient effectués en date du 30 août afin de stabiliser l'aménagement paysager (enrochement, membranes) avant la prochaine pluie importante. Le terrain sera stabilisé avec de la tourbe et un aménagement paysager. Il s'agit d'un événement exceptionnel, dû à l'importante crue d'août 2022. Voir les photos.

124 trou des ours. Sable
emporté par la crue
