2017

## Évaluation de l'état des barrages de castors du bassin versant du Lac Trois-Milles

Association  
pour la **Protection**  
de l'**Environnement**  
du **Lac trois milles**

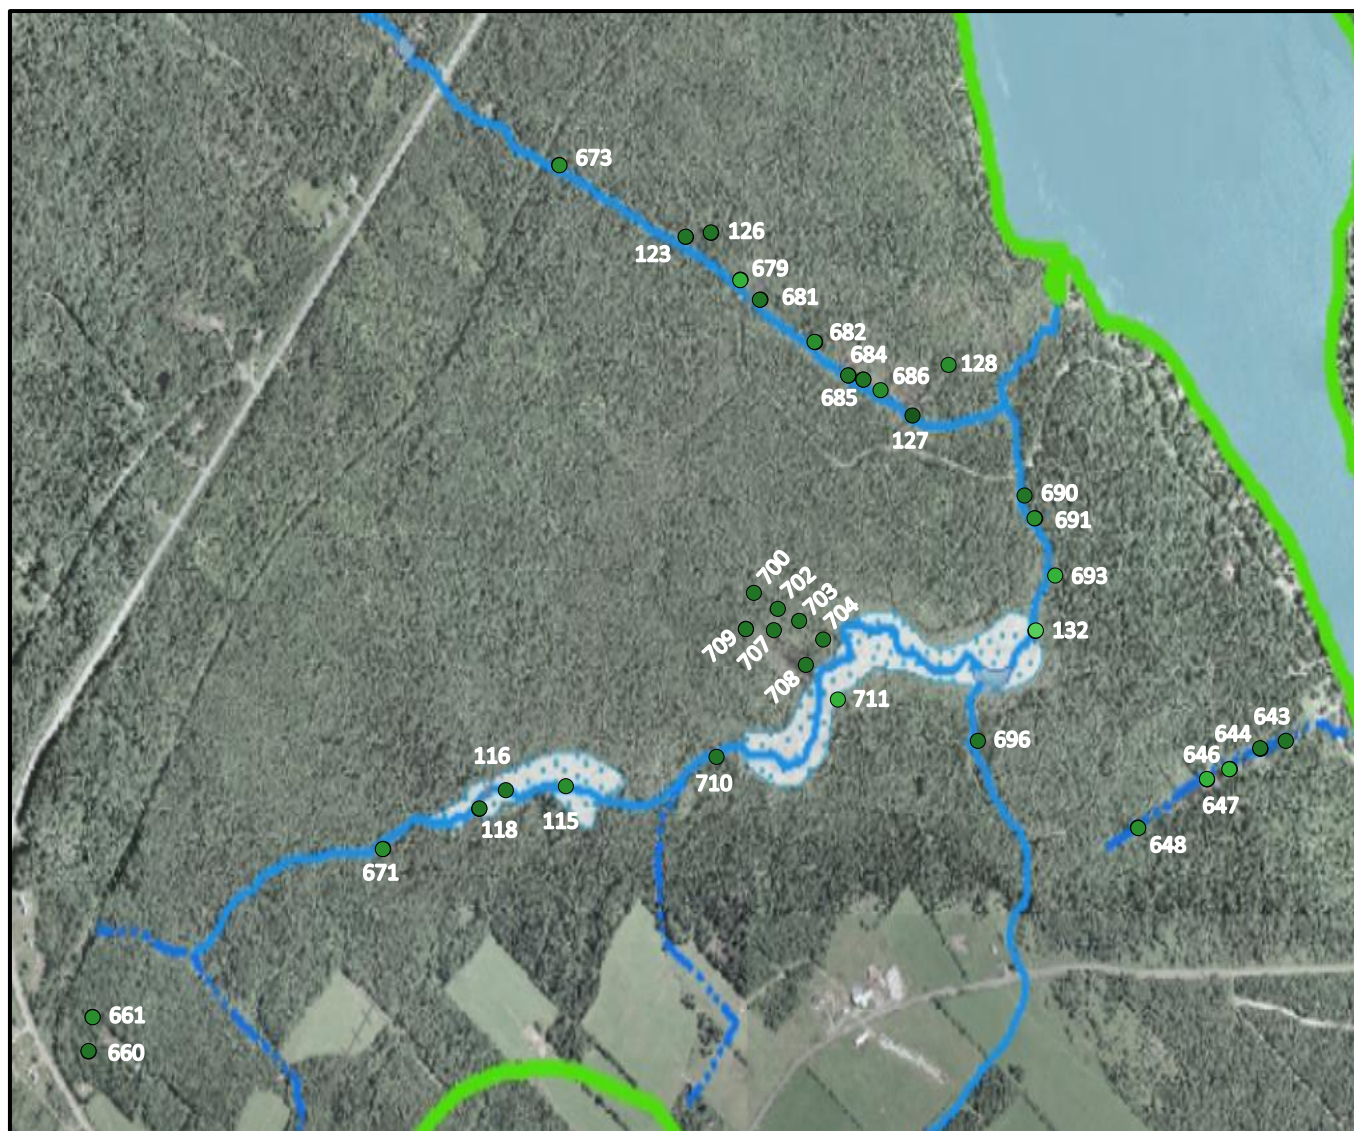
Figure 5.2 Cartographie de l'emplacement des obstructions des cours d'eau sur le bassin versant du Lac Trois-Milles en 2017 (Lemieux, 2017)

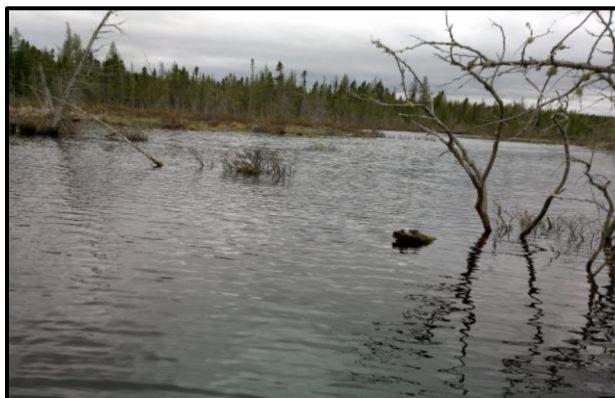
Le barrage 132 a obtenu un pointage de priorisation de 5,3 en tant que foyer d'érosion. Ce résultat lui confère une priorité d'action assez élevée pour entreprendre des actions pour veiller à sa solidification. En effet, tel qu'indiqué dans le fichier Excel « Inventaire des barrages de castors – Résultats », le barrage 132 est utilisé par les castors, mais il est peu entretenu. La digue est très végétalisée et peu large considérant la hauteur du barrage évaluée à 1,5 m. Ce qui est alarmant est plus particulièrement le volume d'eau retenu, évalué à 150 000 m<sup>3</sup>, alors que le barrage se situe approximativement à 765 m du lac. La largeur de la Rivière Noire entre le barrage 132 et le Lac Trois-Milles, ainsi que l'absence d'un milieu humide d'importance, indiquent que l'eau et les sédiments qui seraient relargués suite au bris du barrage ne pourraient être absorbés avant d'atteindre le lac. Cela créerait un apport de sédiments important qui serait en mesure d'affecter significativement la qualité de l'eau du Lac Trois-Milles ainsi que les usages liés au lac.

▲ Barrage 132 présent sur le bassin versant du Lac Trois-Milles en 2017

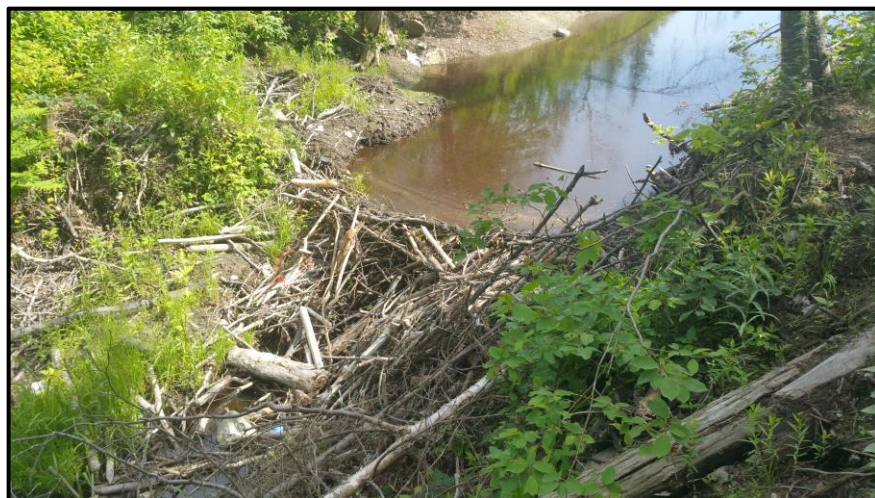
Le barrage 661 a obtenu un pointage de priorisation de 4,3 en tant que foyer d'érosion. Ce pointage est un peu faible pour justifier une intervention ayant pour but de réduire les chances qu'un apport élevé de sédiments soit relargué en cas de bris. Toutefois, ce barrage créait une étendue d'eau qui devenait assez importante pour menacer d'inonder la route Qc-263. Cela représentait une menace pour la sécurité publique. Le Ministère des Transports du Québec (MTQ) a donc entrepris de démanteler le barrage progressivement pour laisser l'eau s'écouler dans le milieu environnant et y être absorbée. Il serait donc recommandé d'effectuer un suivi du barrage 661 afin de s'assurer que les castors ne reviennent pas le reconstruire.

▲ Barrage 661 présent sur le bassin versant du Lac Trois-Milles en 2017 avec l'étendue d'eau retenue

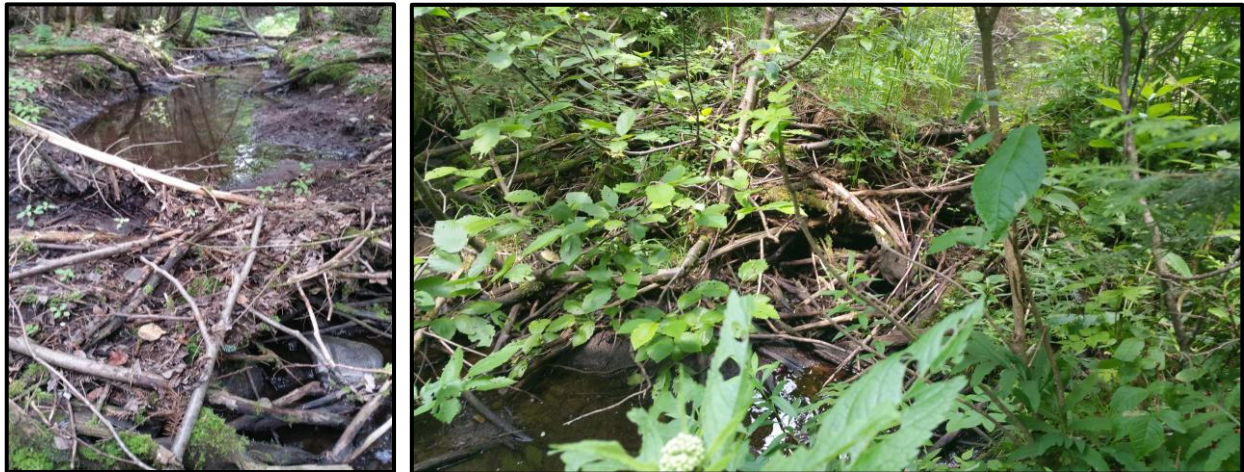
Aucun pointage n'a été calculé pour les barrages 697 et 698 puisqu'il n'y avait pas d'étendue d'eau retenue dans les fossés de drainage forestier où ils se trouvent. En effet, le barrage 697 semblait dans un état de destruction avancé puisqu'il restait très peu de branches encore en place. Seule la base en sédiments de la structure du barrage semblait encore en bon état. Ainsi, le peu d'eau qui se trouvait dans le fossé de drainage pouvait fuir à travers le restant de branches. Le reste du fossé de drainage contenait très peu d'eau, qui était présente sous forme de flaques. Quant au barrage 698, sa structure était plus sécuritaire avec seulement quelques fuites. Il présentait aussi des signes d'un début de végétalisation. La quantité d'eau se trouvant en amont était plus importante que pour le barrage 697, mais elle était tout de même trop faible pour représenter un volume excédentaire retenu par le barrage. Toutefois, autant le sol saturé en eau en amont du barrage 697 que la partie des talus à découvert du barrage 698 semblent indiquer que le niveau de l'eau est plus haut lors de fortes pluies ou des crues printanières.

▲ Barrage 697 (gauche) et 698 (droite) présents sur le bassin versant du Lac Trois-Milles en 2017

La raison pour laquelle la biologiste chargée de la présente étude juge que les barrages 697 et 698 doivent être surveillés repose sur la quantité de sédiments présente dans le lit des fossés de drainage forestier et sur les talus à découvert. Cela laisse présumer que la charge en sédiments de l'eau qui pourrait circuler dans les fossés de drainage serait très élevée. Ces sédiments pourraient être relargués en cas de bris de barrage si les castors viennent les réparer ou les agrandir. Les risques pour le Lac Trois-Milles resteraient minimes étant donné la présence du milieu atténuateur en aval des barrages. Toutefois, une grande accumulation de sédiments dans ce milieu atténuateur, formé entre autres d'une partie de la Rivière Noire, pourrait affecter la qualité de l'habitat de la biodiversité qui y vit. De plus, cette charge importante en sédiment s'ajouterait alors à celle présente dans le milieu atténuateur, lui-même présent à cause d'un autre barrage de castors. Si ce dernier barrage venait par la suite à céder, la charge sédimentaire

apportée au lac serait alors très élevée. Au final, il serait donc recommandé de faire un suivi de l'état des barrages 697 et 698 et de ceux se pouvant être construit en amont pour prévenir un apport de sédiments important à long terme.

Quant aux barrages 697, 698 et 690, il est recommandé de les visiter lors d'un suivi d'inventaire pour s'assurer qu'ils ne sont pas à risque de provoquer un relargage important de sédiments dans les milieux humides où se trouve une abondance de biodiversité ou dans le Lac Trois-Milles.

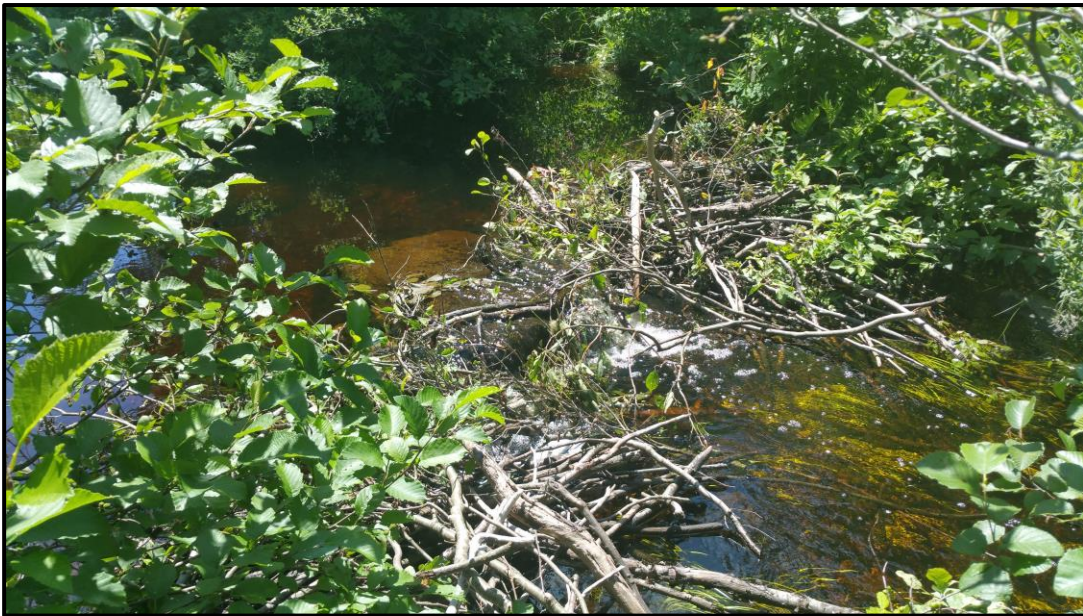
Par après, il serait également recommandé d'effectuer un suivi du barrage 690. Ce barrage n'avait pas été indiqué sur la carte du biologiste de 2013 et semblait être encore en construction lors de l'inventaire de 2017. La biologiste chargée de la présente étude le considère donc comme un nouveau barrage. Ce dernier se situe très près de l'embouchure de la Rivière Noire, à une distance du lac évaluée à 425 m. Aucune obstruction ne se trouve dans le cours d'eau en amont du barrage et le milieu environnant est considéré comme un milieu atténuateur de faible efficacité. La raison pour laquelle la biologiste recommande d'en faire le suivi est que le barrage est construit autour d'une roche se trouvant au milieu du cours d'eau, ce qui à première vue semble affaiblir sa solidité. Ainsi, il faudrait vérifier l'état du barrage 690 lorsque sa construction sera terminée pour voir s'il serait mieux de le démanteler avant qu'une accumulation de sédiments trop importante ne se produise.

▲ *Barrage 690 présent sur le bassin versant du Lac Trois-Milles en 2017*
