Projet été 2018

AGISSONS POUR LA SANTÉ DU LAC TROIS-MILLES

Partie 1 : Suivi de l'évaluation de la qualité de l'eau du lac Trois-Milles

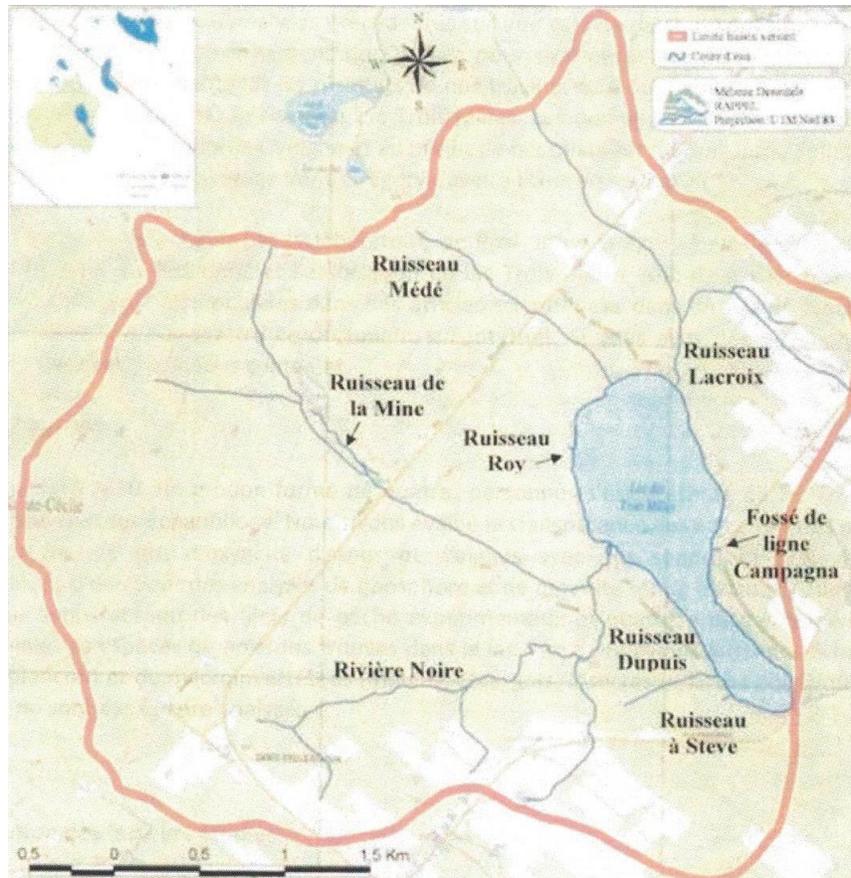
Figure 1.1 Carte du réseau hydrographique du lac Trois-Milles (tiré de : Desautels et Lapalme, 2005)

Comme mentionné rapidement dans l'introduction, le lac Trois-Milles est situé en Estrie, dans la municipalité de Sainte-Cécile-de-Whitton. De forme allongée, il se trouve à une altitude de 489m. Son bassin versant, fait partie de celui de la rivière chaudière et couvre une superficie de 16,1km². Son point le plus élevé est à une altitude de 891m. Ce petit lac présente une superficie d'environ 1km² et une profondeur moyenne de 2,3m avec une fosse peu étendue de 6m. Ces propriétés et sa température plus élevée que la moyenne des lacs du Québec font de lui un lac sensible et fragile comme le mentionnent le schéma d'aménagement de la Municipalité Régionale de Comté du Granit (MRC) et les règlements d'urbanisme de Sainte-Cécile-de-Whitton (Association pour la protection de l'environnement du lac Trois-Milles [APEL3M], 2016).

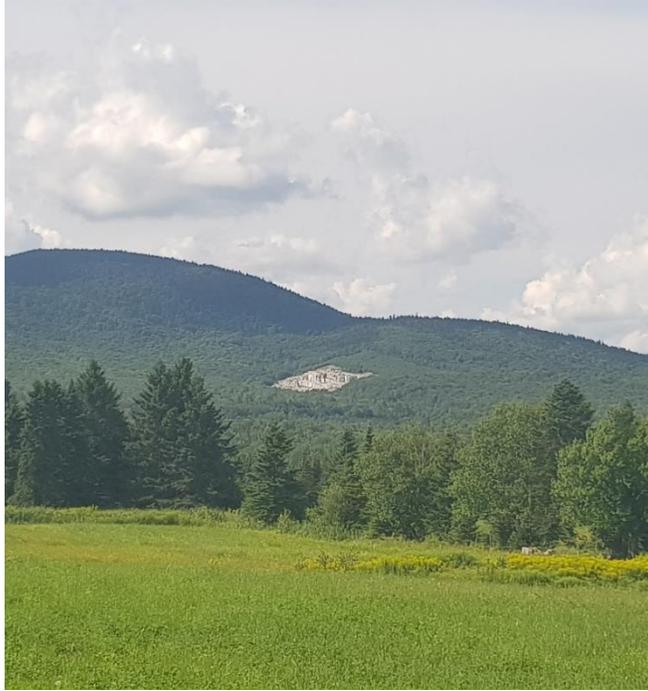
Figure 1.2 Vue depuis Sainte-Cécile-de-Whitton sur la carrière de granit Polycor

Malheureusement, durant l'été, Pierre Dumas (président de l'APEL3M), a fait un constat alarmant en analysant l'eau s'écoulant des fossés aux alentours de la carrière de granit situé sur le mont Sainte-Cécile. En effet, il a observé la présence anormale de nombreuses particules fines en suspension dans les eaux de ruissellement provenant du site d'exploitation. Après de fortes pluies, l'eau des fossés se teintait d'une couleur blanchâtre attestant de pratiques non respectueuses de l'environnement de la part de l'entreprise Polycor. Le problème majeur est que ces eaux sales se déversaient dans une rivière dont le chemin aboutit au lac Trois-Milles. Un apport en sédiments d'origine anthropique pourrait entraîner un vieillissement accéléré du lac, ce contre quoi lutte l'APEL3M. Pour régler cette situation préoccupante, l'association a contacté Urgence Environnement le 11 juin 2018 et a déposé plainte contre la carrière de granit Polycor. La personne en charge du dossier au sein du ministère du développement durable et de la lutte contre les changements climatiques (MDDELCC) est Madame Marie-Ève Lahaie (marie-eve.lahaie@mddelcc.gouv.qc.ca, 819-820-3882 poste 249). Le 14 juin 2018, cette inspectrice s'est rendue sur les lieux afin de constater d'éventuelles infractions à la loi. Il se trouve que la plainte déposée par l'association était fondée. Des échantillons ont été prélevés et un avis de non-conformité a été transmis à l'entreprise pour émission de contaminants dans l'environnement. Suite à cela, des mesures de correction ont dû rapidement être proposées par Polycor. En effet, la carrière a mis en place des mesures pour diminuer l'émission de sédiments, en stabilisant les bassins de décantation et en installant des barrières à sédiments temporaires. Ces mesures de protection de l'environnement sont provisoires, mais, au moment où ce dossier est rédigé, le ministère est en communication avec Polycor pour que des mesures permanentes soient installées. Cela prend du temps puisque le ministère exige des documents signés et scellés. Dans l'optique de préserver un lac en bonne santé, il est important d'assurer le suivi de ce dossier, afin d'être certain que Polycor mette en place des mesures de protection de l'environnement à long terme.

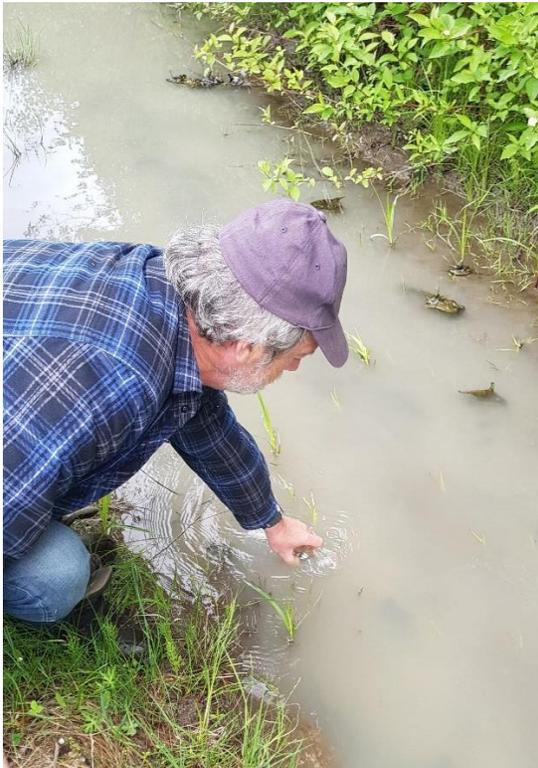
Figure 1.3 Pierre Dumas (président de l'APEL3M) inspectant la couleur de l'eau des fossés en aval de la carrière de granit Polycor

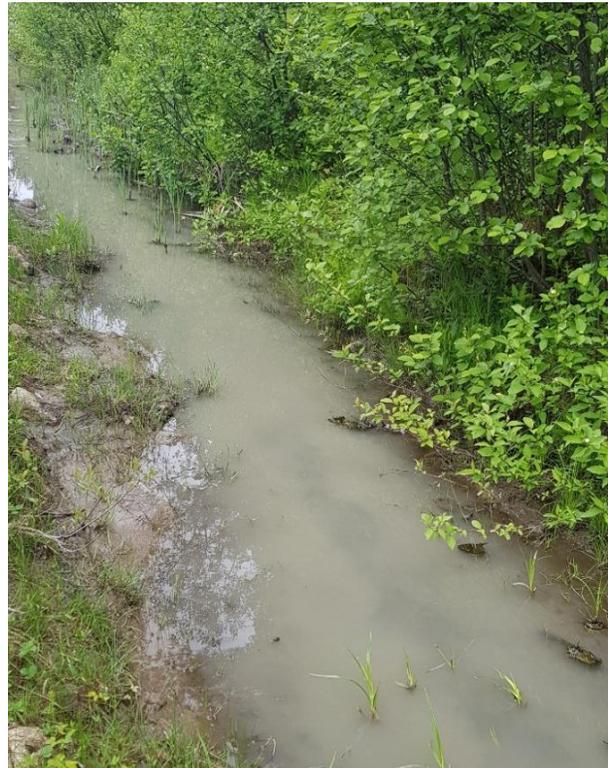
Figure 1.4 Aspect de l'eau des fossés en aval de la carrière de granit Polycor après un orage

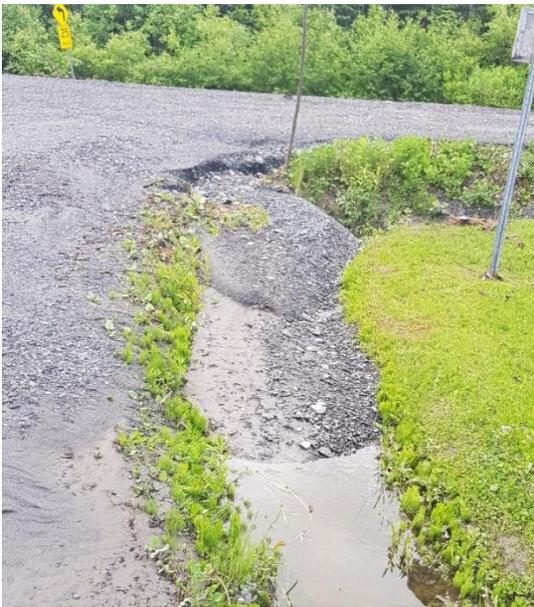
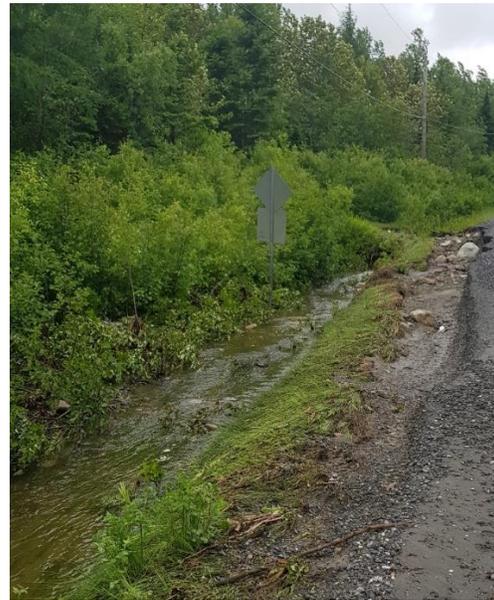
Figure 1.5 État des routes et des fossés après l'orage violent du 18 juin 2018

Figure 1.6 État des routes et des fossés après l'orage violent du 18 juin 2018

Autre fait marquant de l'été 2018 : un orage violent s'est abattu sur la région du lac Trois-Milles le 18 juin au soir. En l'espace de deux heures seulement, 80 mm de pluie sont tombés dans le secteur du lac selon un membre du conseil d'administration de l'APEL3M. Cet incident météorologique a entraîné une rapide montée des eaux occasionnant de nombreux dégâts. En effet, le niveau du lac a augmenté d'au moins 40cm, arrachant des quais et inondant des terrains. Aussi, l'eau de ruissellement a entraîné des morceaux de route dans les fossés qui se sont retrouvés obstrués. Il est certain que cet évènement a été à l'origine d'un apport en sédiments et en matière organique dans le lac, principalement au niveau de l'embouchure des cours d'eau.

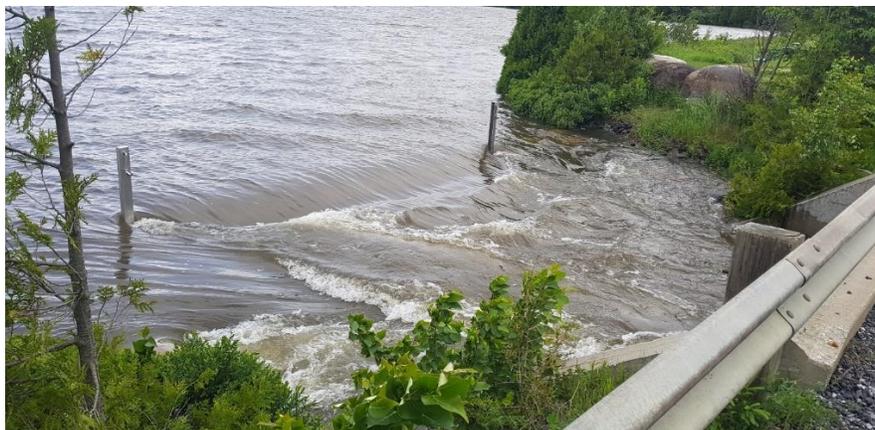
Figure 1.7 Montée des eaux du lac Trois-Milles après l'orage violent du 18 juin 2018

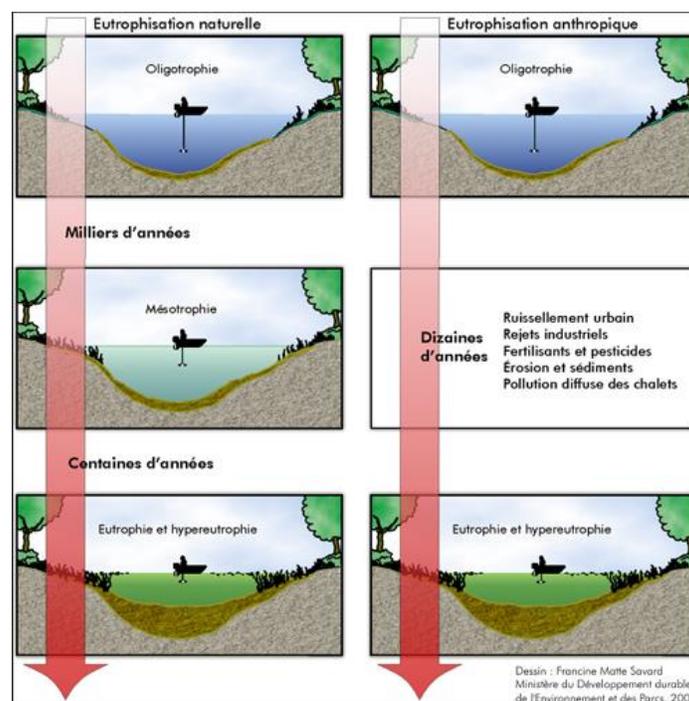
Figure 2.1 Évolution du niveau trophique d'un lac au cours du temps (eutrophisation naturelle à gauche et eutrophisation anthropique à droite) (tiré de MDDELCC, 2018)

Un enrichissement en matières organiques entraîne un développement abondant du phytoplancton et des végétaux aquatiques transformant alors les caractéristiques d'un lac. Une plus grande quantité de sédiments et de matières organiques s'accumulent dans le plan d'eau, la quantité d'oxygène dissous diminue et certains organismes sont remplacés par d'autres êtres vivants mieux adaptés aux nouvelles conditions. En temps normal, le processus d'eutrophisation s'étale sur une longue période : des siècles, des millénaires et parfois plus encore (CNRS, s.d.). Malheureusement, les activités humaines s'exerçant aux alentours des lacs sont responsables d'un vieillissement accéléré de ceux-ci (figure 2.1). En effet, si elles sont non respectueuses de l'environnement, les activités anthropiques augmentent les apports en matières nutritives et entraînent la mort de l'écosystème aquatique en quelques décennies et parfois même en quelques années seulement (figure 2.1). (MDDELCC, 2018)

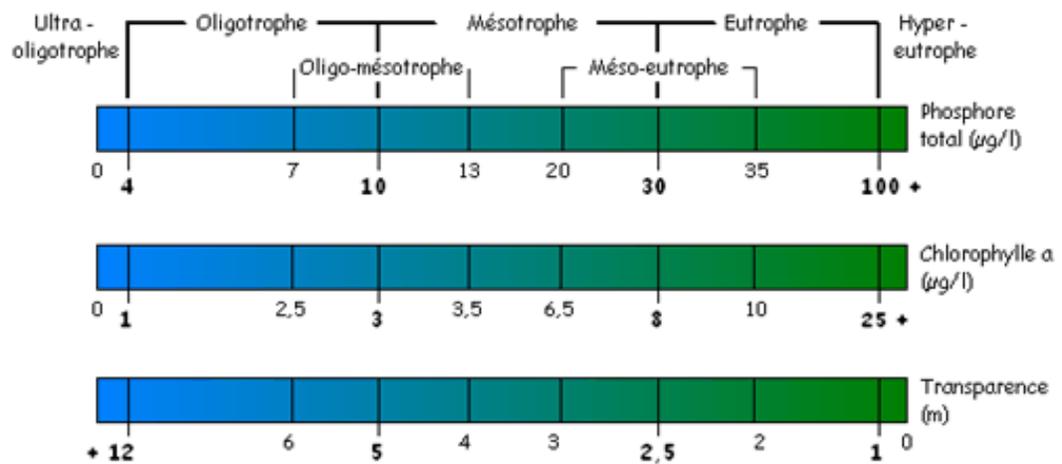
Figure 2.2 Diagramme de classement du niveau trophique des lacs (tiré de : MDDELCC, 2018)

Toutes ces mesures ont déjà été effectuées par l'APEL3M par le passé. L'association s'efforce de réaliser un suivi régulier de la température, de l'oxygène dissous et de la transparence de l'eau au niveau de la fosse du lac Trois-Milles. Les résultats des mesures sont comparés année après année dans l'optique de suivre l'évolution de la qualité de l'eau de ce lac si sensible et fragile. Les données obtenues sont ensuite reportées sur une échelle de mesure permettant ainsi de connaître le niveau trophique du lac Trois-Milles (figure 2.2).

D'après le tableau 2.2 et la figure 2.2, le niveau trophique du lac Trois-Milles est mésoeutrophe, tout comme l'année passée. Toutefois, la valeur obtenue cet été se situe à la limite du niveau eutrophe. Cette dernière étant fortement impactée par l'orage violent qui s'est abattu dans la région, elle est considérée comme peu représentative du niveau trophique réel du lac Trois-Milles selon la stagiaire. De plus, sans les valeurs du phosphore total et de la chlorophylle a, il est difficile de connaître avec précision et certitude le niveau trophique d'un lac.

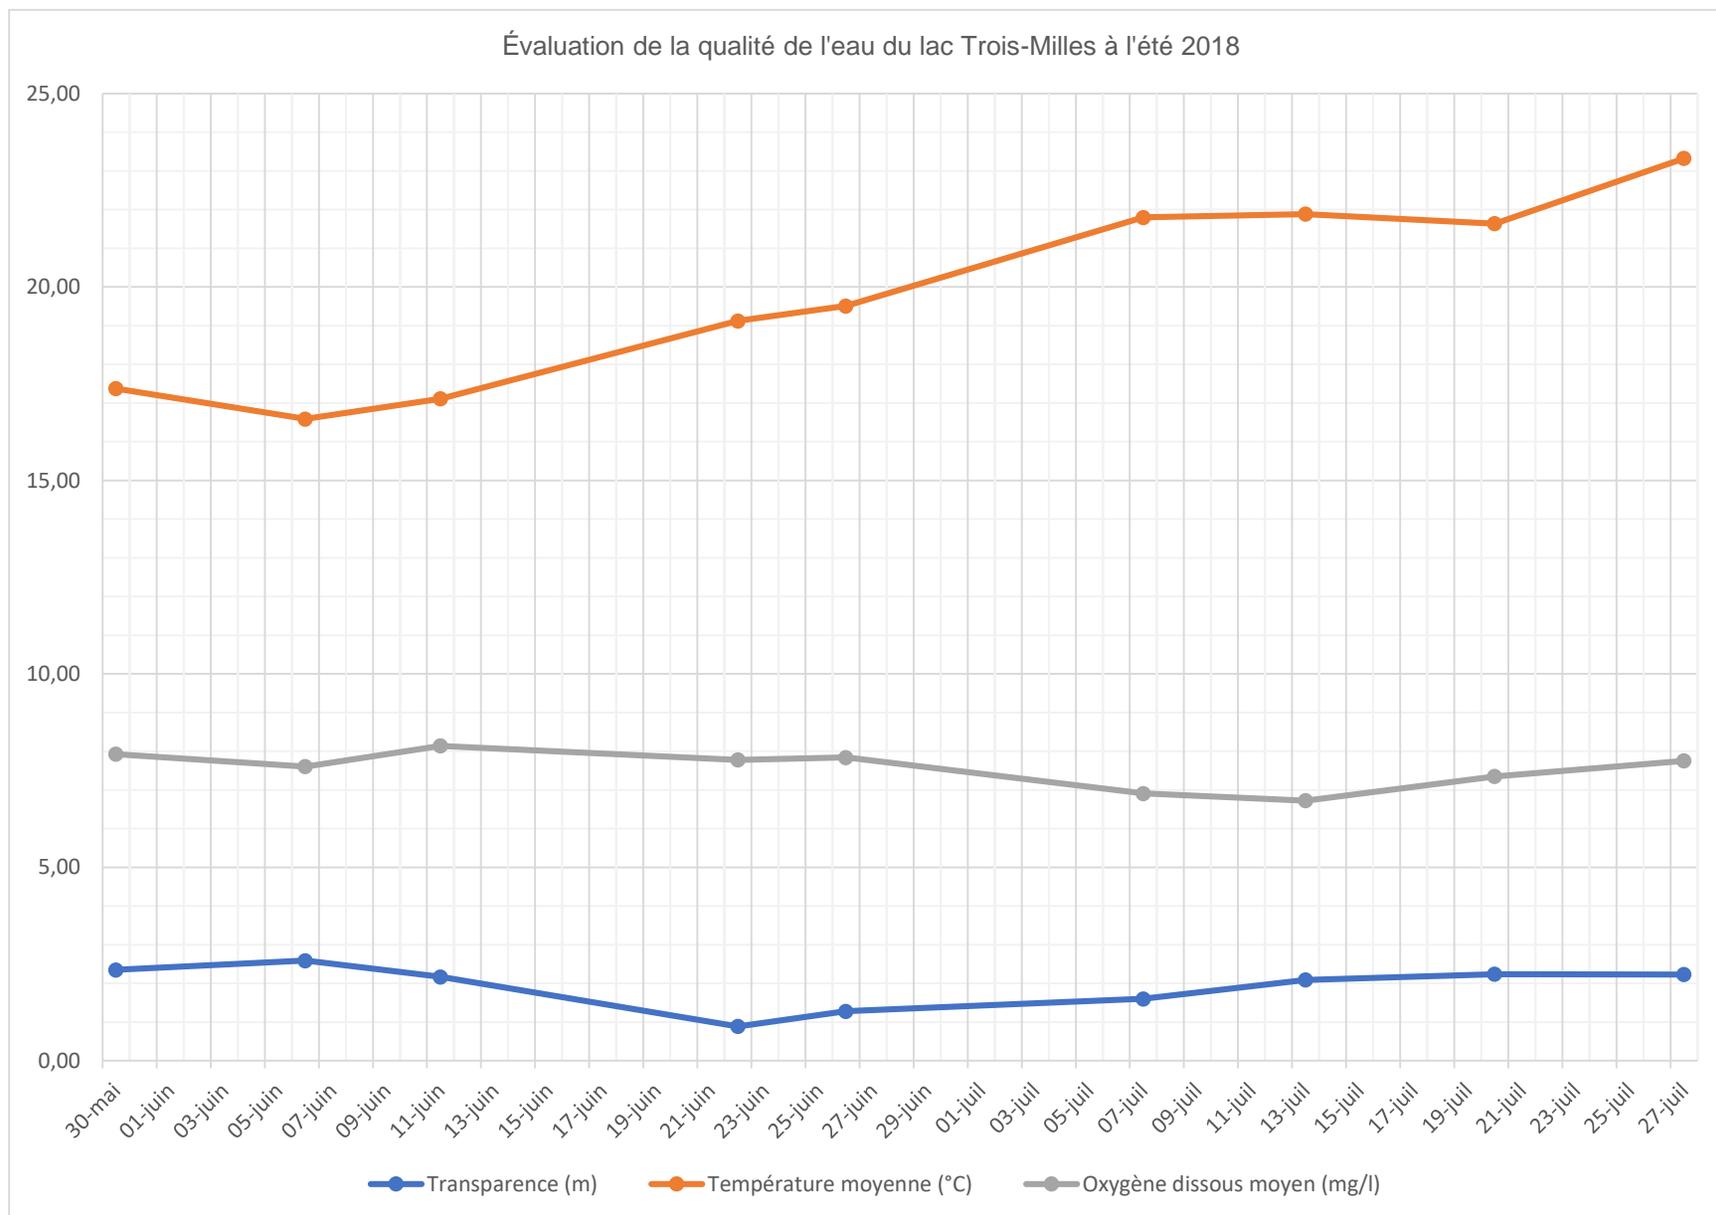
Figure 4.1 Évolution de la transparence, de la quantité d'oxygène dissous et de la température du lac Trois-Milles à l'été 2018

Selon figures 4.1, 4.2 et 4.3, la température augmente graduellement au cours de l'été et la concentration en oxygène dissous diminue au même rythme. Il est possible d'en déduire que les événements marquants de cet été n'ont pas affecté le taux d'oxygène dissous, du moins pas autant que la transparence de l'eau.

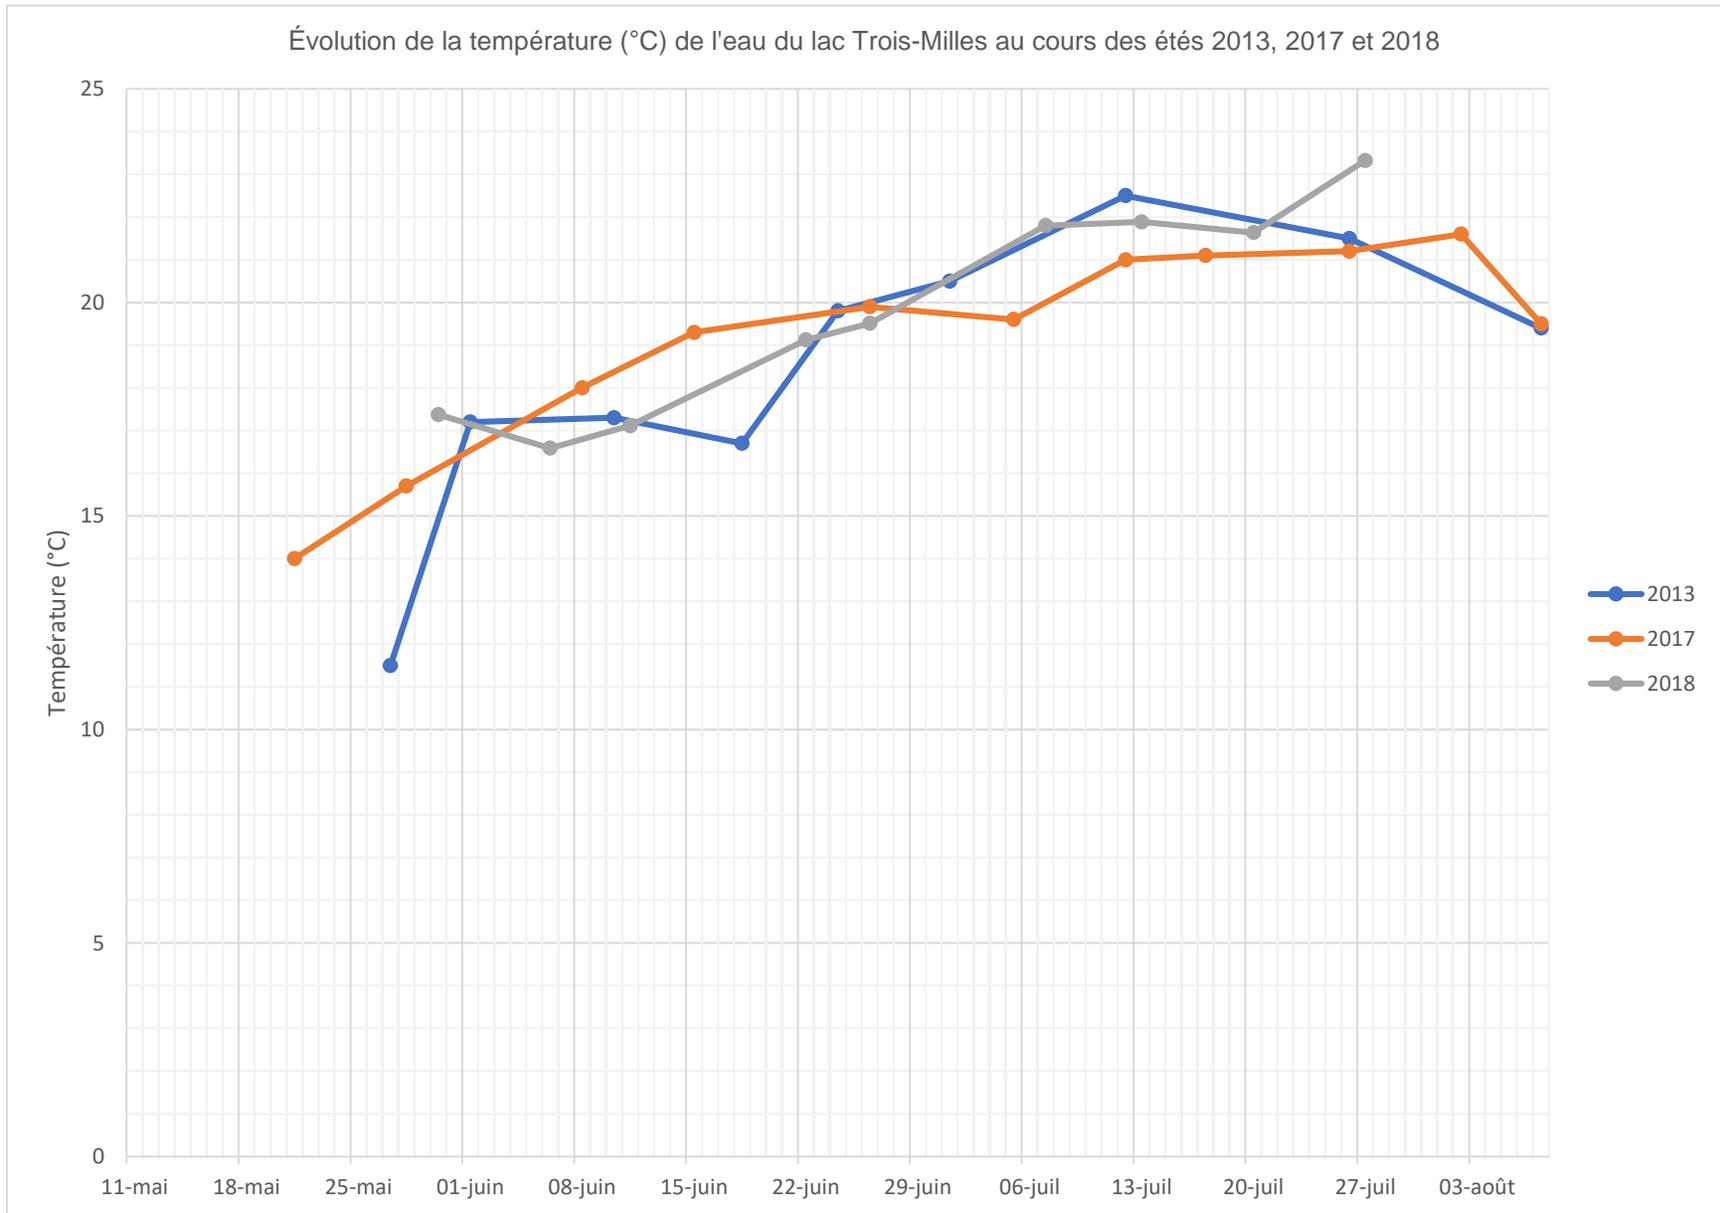
Figure 4.2 Comparaison de l'évolution de la température de l'eau du lac Trois-Milles en 2013, 2017 et 2018

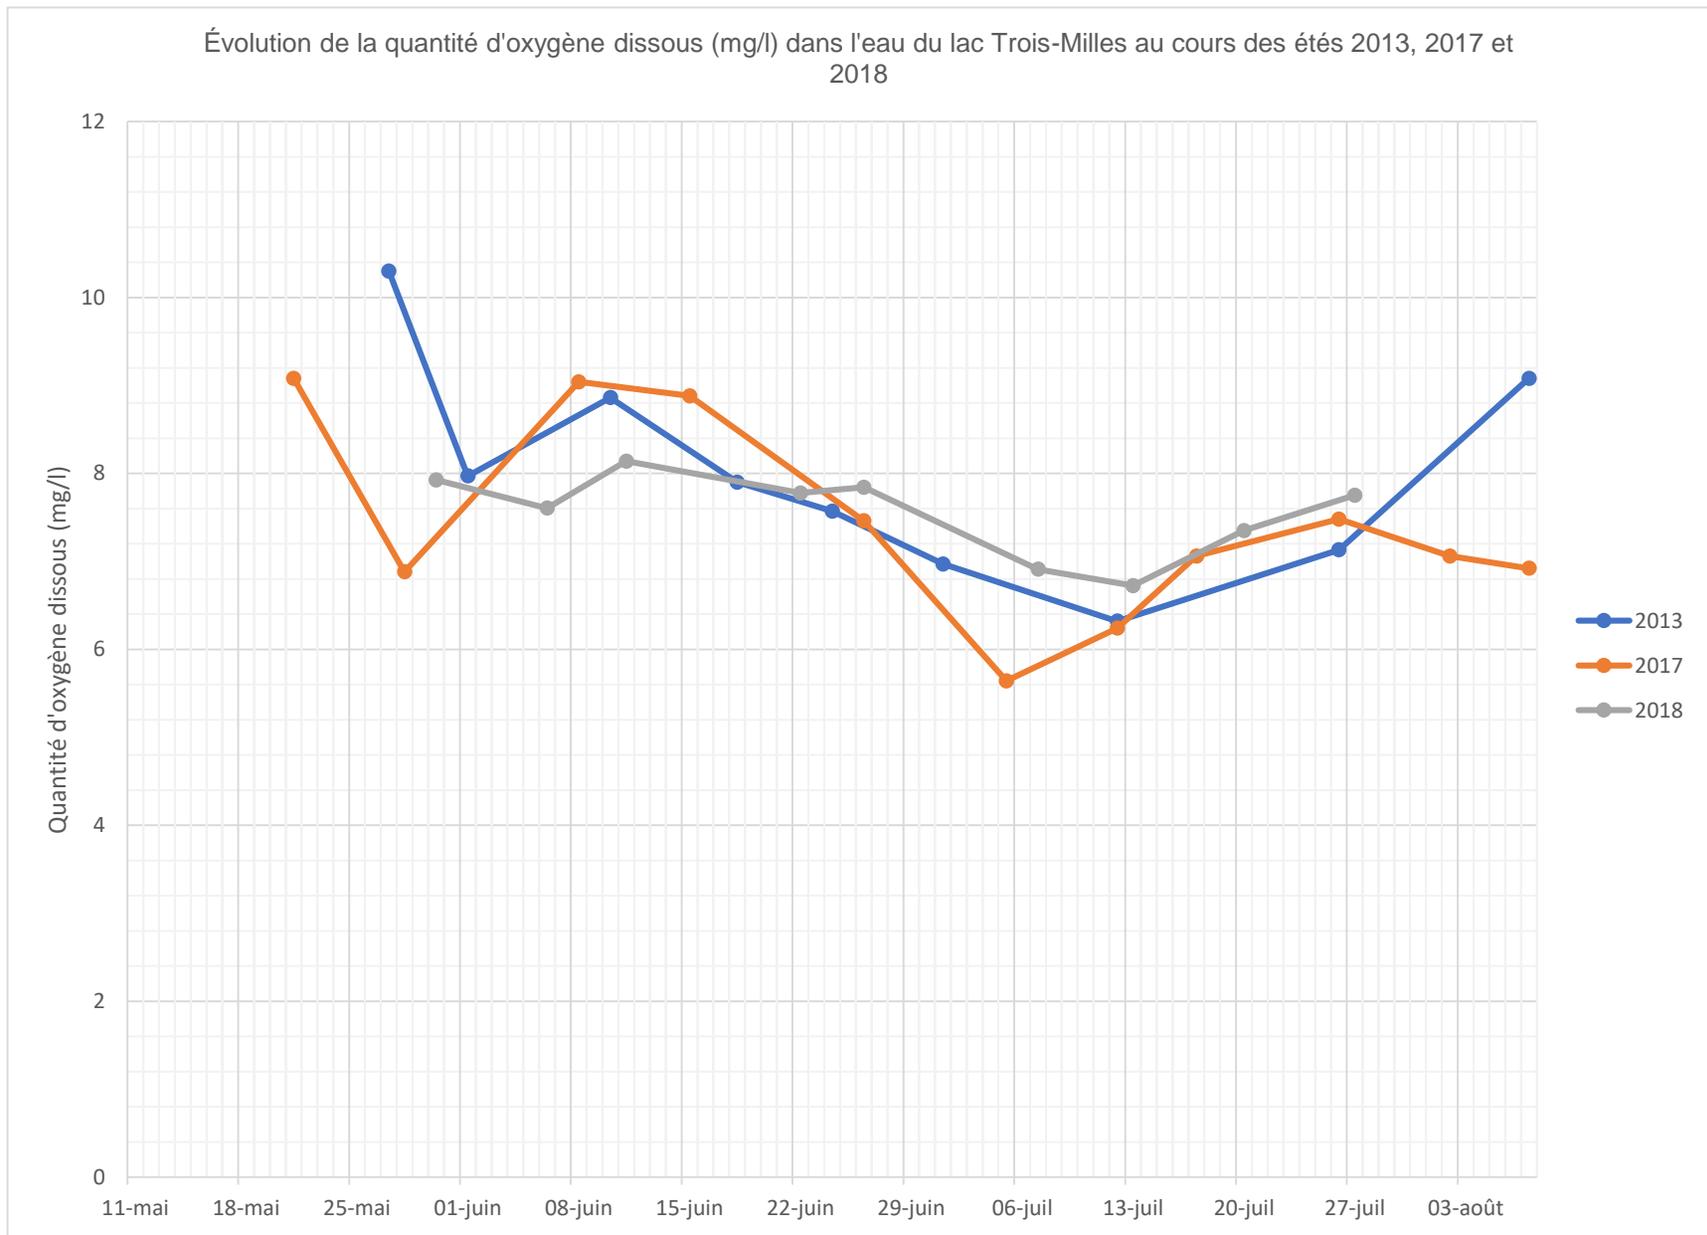
Figure 4.3 Comparaison de la quantité d'oxygène dissous dans l'eau du lac Trois-Milles en 2013, 2017 et 2018

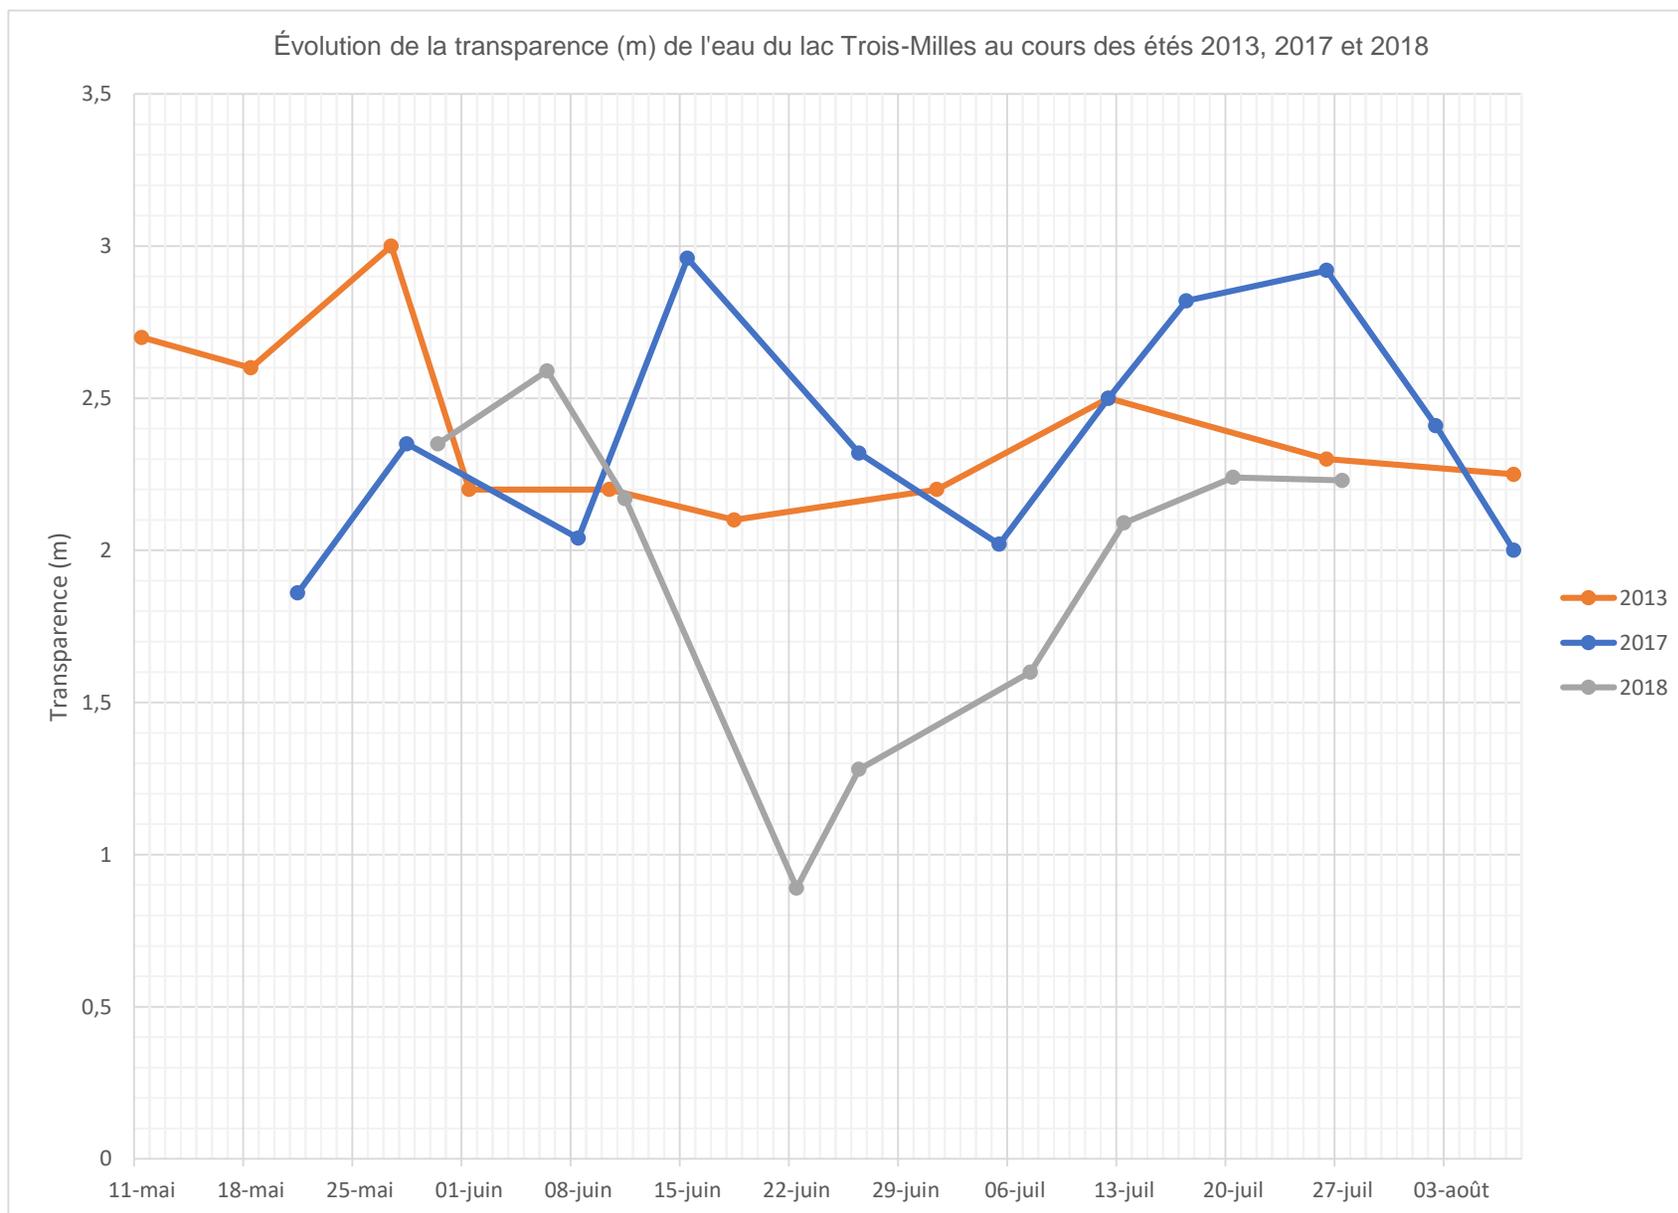
Figure 4.4 Comparaison de la transparence de l'eau du lac Trois-Milles en 2013, 2017 et 2018

D'après le tableau 4.2, la valeur moyenne de la transparence de l'eau est clairement inférieure à celle observée en 2013 et 2017, mais supérieure à celle obtenue en 2012. La faible valeur mesurée cet été s'explique par l'orage du 18 juin 2018 qui a apporté une grande quantité de sédiments et de matière organiques dans le lac Trois-Milles. La figure 4.4 illustre parfaitement la chute de la transparence à la suite de cet imprévu météorologique, puis son évolution au fur et à mesure des semaines qui ont suivi. En regardant attentivement les premières valeurs reportées sur la figure 4.4, il est possible de voir qu'elles étaient plus prometteuses qu'en 2017. Malheureusement, l'orage violent a grandement fait chuter la valeur moyenne par la suite.
