7976 Ave Royale  
Château-Richer Québec  
G0A 1N0

# Rapport d'inspection

Pré achat

Projet #	P26-9
Type	Pré achat
Date	2026-02-06
Heure	13 h 00
Météo	Ciel variable (-15°C)
Convention signée	2026-02-04
Attestation signée	2026-02-09
Imprimé	2026-02-10

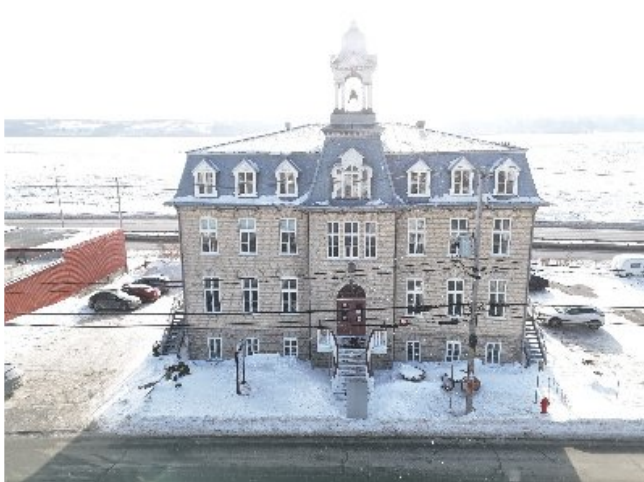
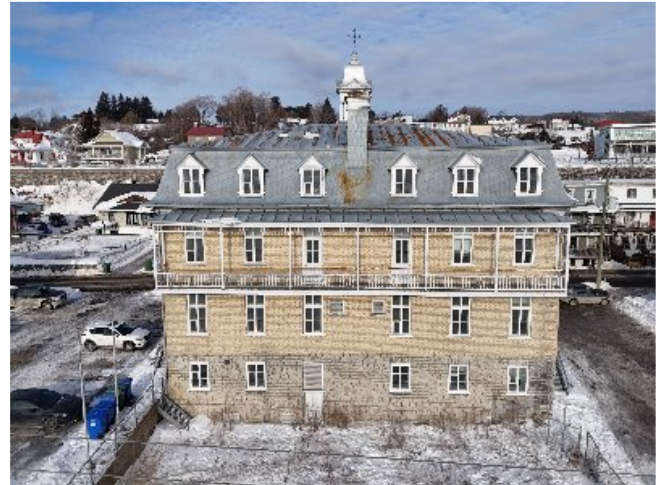
Selon les observations effectuées au moment de l'inspection, le bâtiment présente un état général apparent satisfaisant pour un bâtiment de cet âge et de cette envergure. Certaines interventions pourraient être requises afin de maintenir l'état des composantes du bâtiment. Nous vous recommandons de tenir compte des recommandations formulées dans le présent rapport afin de limiter la détérioration prématurée de certaines composantes et de contribuer au maintien de l'intégrité générale du bâtiment.

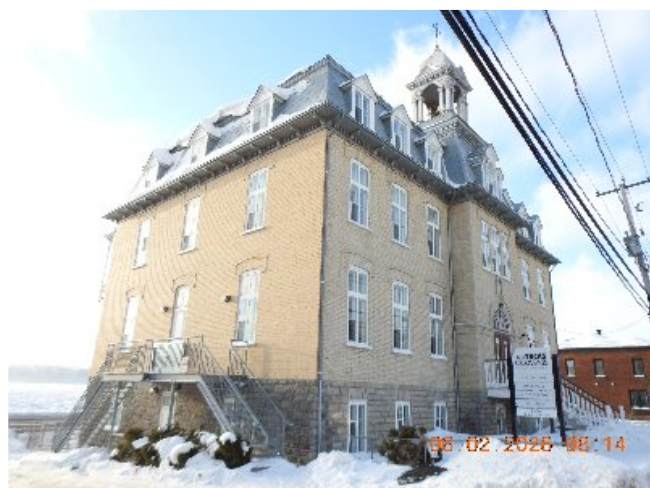
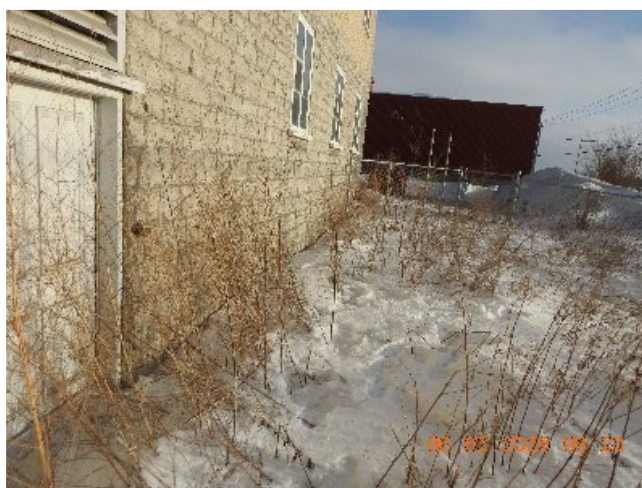
Les pentes du terrain n'étaient pas observables en raison de la présence de neige au moment de l'inspection. Nous vous recommandons d'évaluer la configuration complète du terrain lorsque celui-ci sera dégagé afin de confirmer que l'eau s'éloigne adéquatement du bâtiment et, si nécessaire, de faire évaluer la situation par un entrepreneur en aménagement paysager.

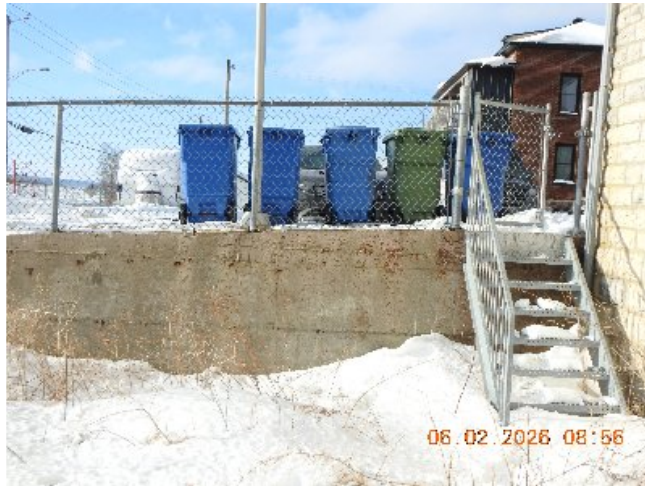
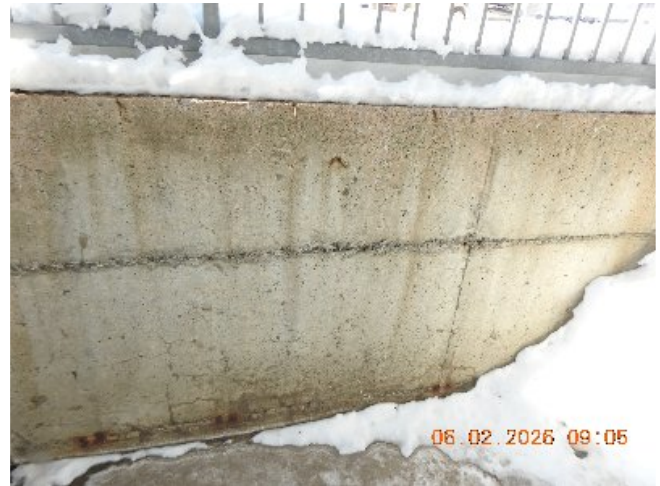
Aucun vice apparent n'a été observé au mur de soutènement, compte tenu des limites inhérentes à une inspection visuelle non intrusive et non exhaustive.

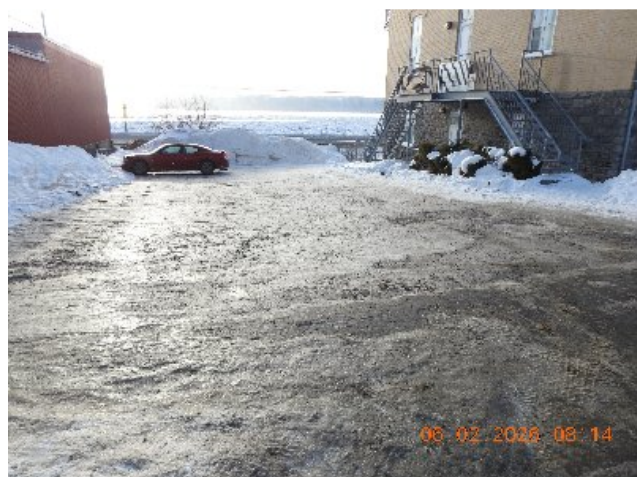
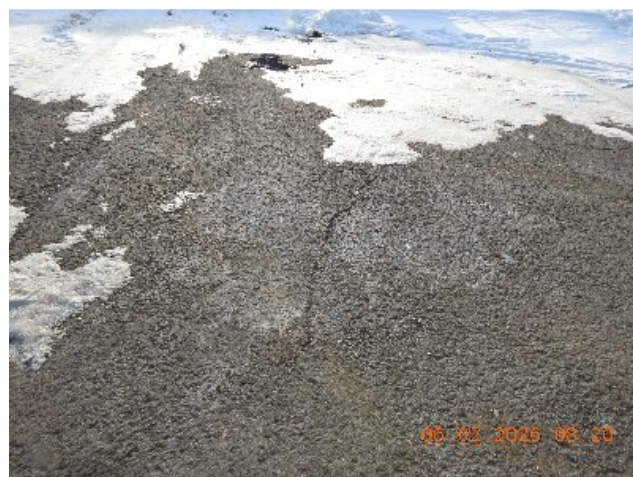
Nous avons observé que l'accès et le stationnement étaient détériorés à certains endroits. Cette condition pourrait s'aggraver avec les cycles de gel et de dégel et pourrait présenter un risque de chute pour les utilisateurs. Nous vous recommandons de faire appel à un entrepreneur spécialisé en pavage afin qu'il évalue la situation et qu'il apporte les correctifs requis dès la prise de possession.

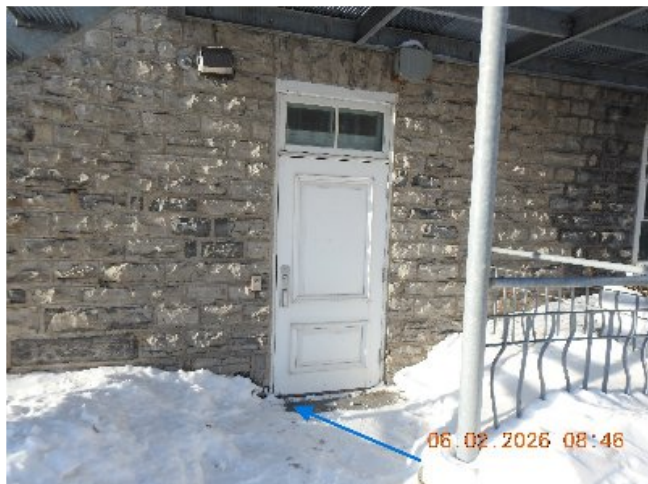
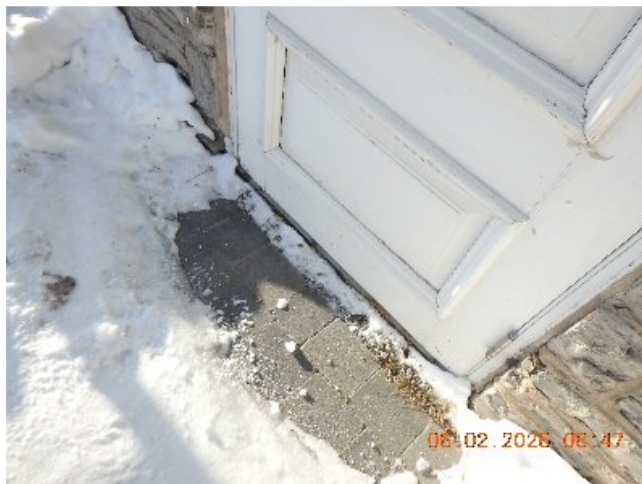
Nous avons observé que le trottoir était affaissé et dirigeait l'eau vers le bâtiment. Cette condition représente un risque pour la sécurité des utilisateurs, peut compromettre l'intégrité de la structure et entraîner des infiltrations d'eau. Nous vous recommandons de faire vérifier et corriger la situation par un entrepreneur spécialisé en terrassement dès la prise de possession.

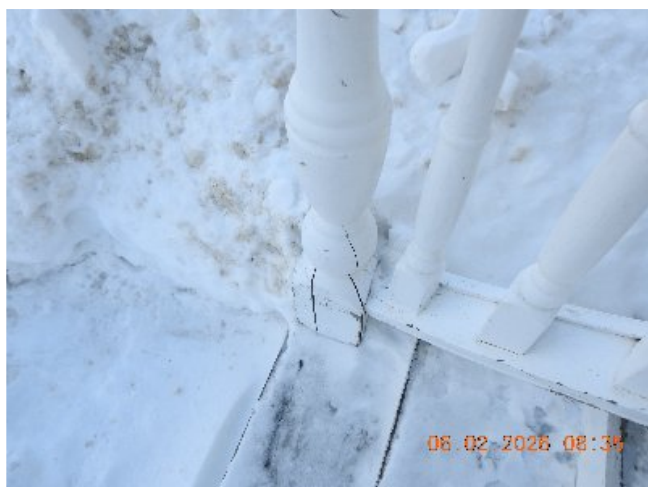
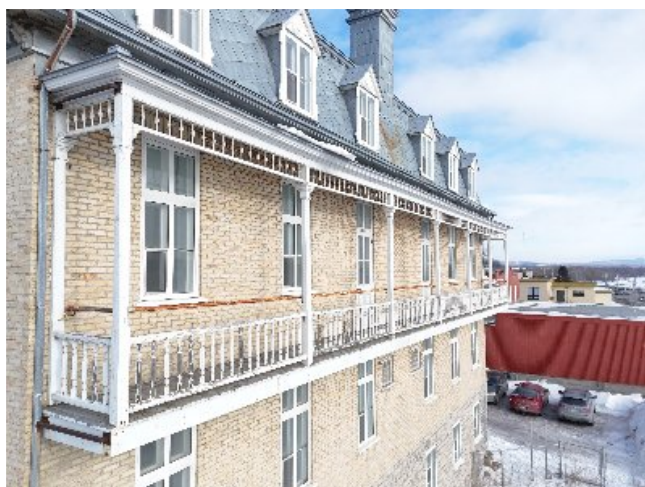
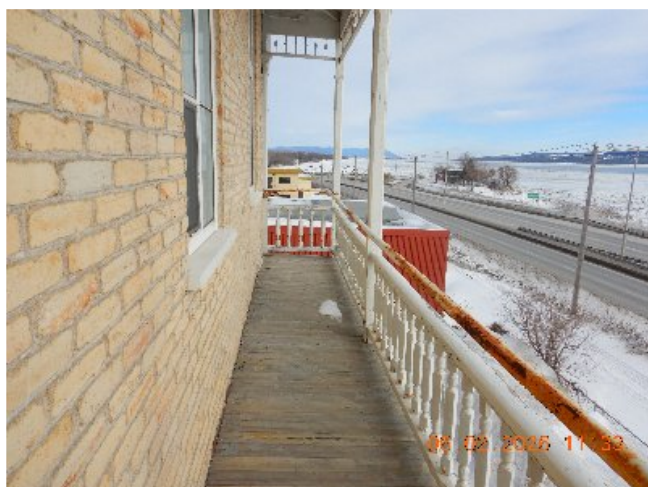
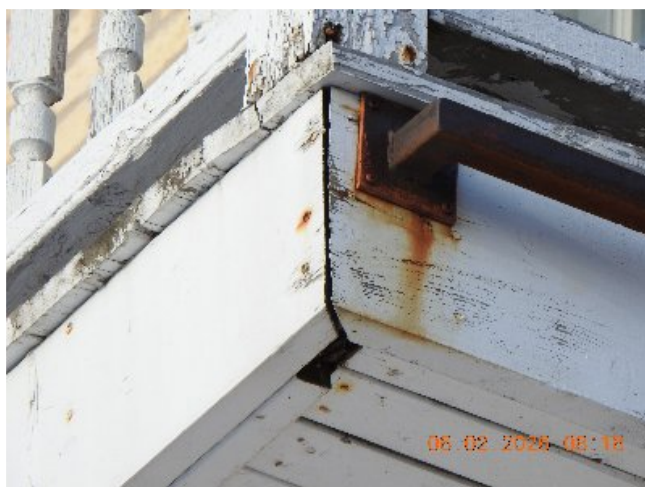
Défaut à corriger • Balcons et terrasses

Nous avons observé que les composantes des balcons étaient détériorées. Cette condition peut réduire la solidité de la structure, et sa dégradation peut être accélérée par les cycles de gel et de dégel. Elle peut également favoriser la présence d'insectes nuisibles. Nous vous recommandons de faire évaluer et corriger la situation par un entrepreneur général dès la prise de possession.

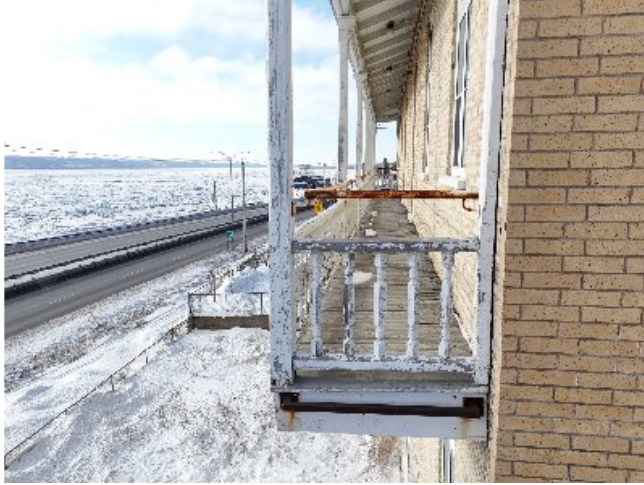
Nous avons observé que l'espacement entre les balustres du garde-corps est non sécuritaire. Cette condition pourrait occasionner le passage d'un corps ou d'un membre et pourrait entraîner un risque pour la santé ou l'intégrité physique des occupants ou des usagers. Nous vous recommandons de faire appel à un entrepreneur général certifié afin qu'il évalue la situation et qu'il apporte les correctifs requis dès la prise de possession.

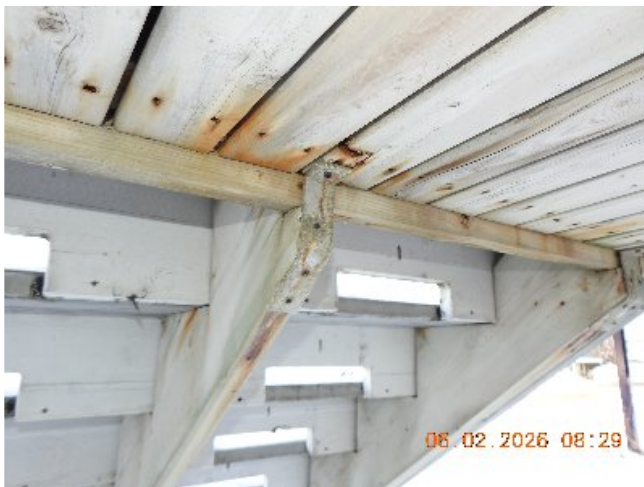
Nous avons observé que les fixations du balcon sont insuffisantes. Cette condition pourrait favoriser une diminution de la capacité de support et pourrait entraîner une instabilité de la structure du balcon. Nous vous recommandons de faire appel à un entrepreneur général afin qu'il évalue la situation avant de prendre une décision concernant la transaction immobilière et qu'il apporte les correctifs requis.

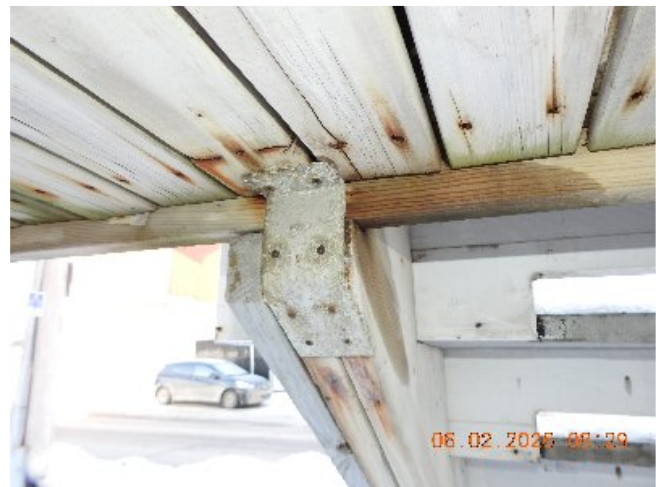
### 2.3.3 Risque santé et sécurité

Risque santé et sécurité • Balcons et terrasses

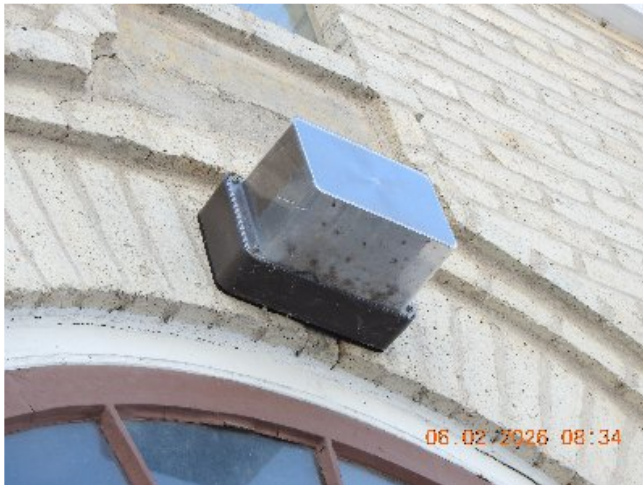
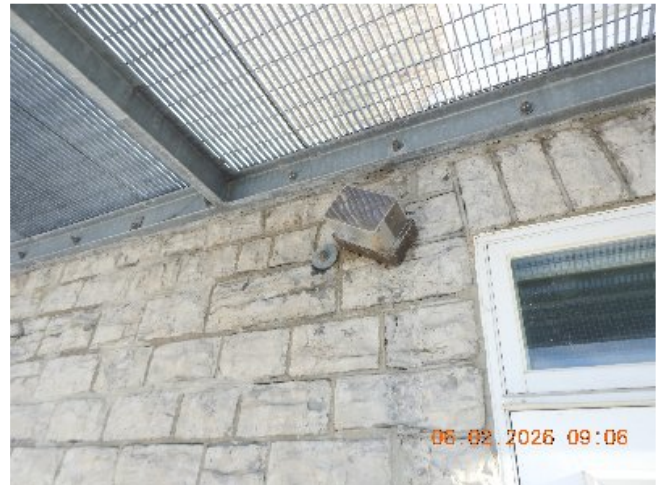
Aucun vice apparent n'a été observé aux luminaires extérieurs, compte tenu des limites inhérentes à une inspection visuelle non intrusive et non exhaustive.

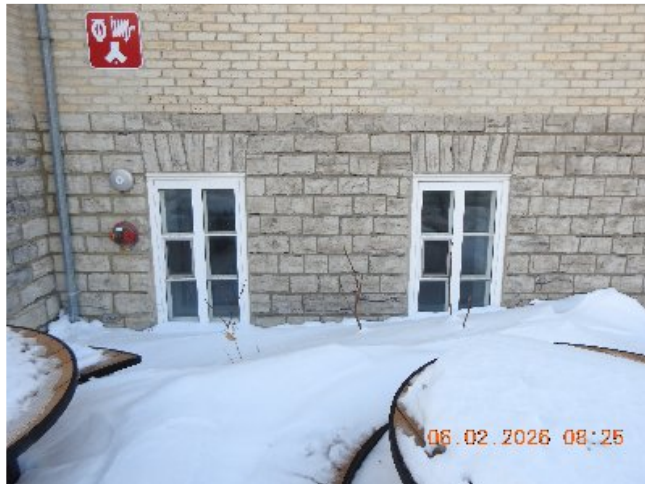
La présence de neige a empêché l'examen visuel des fondations, ce qui limite notre mandat d'inspection. À la fonte des neiges, nous vous recommandons de faire appel à un inspecteur en bâtiment pour procéder à une inspection complète des murs de fondation, afin d'en évaluer la condition et de déterminer si des correctifs ou une expertise plus approfondie sont nécessaires.

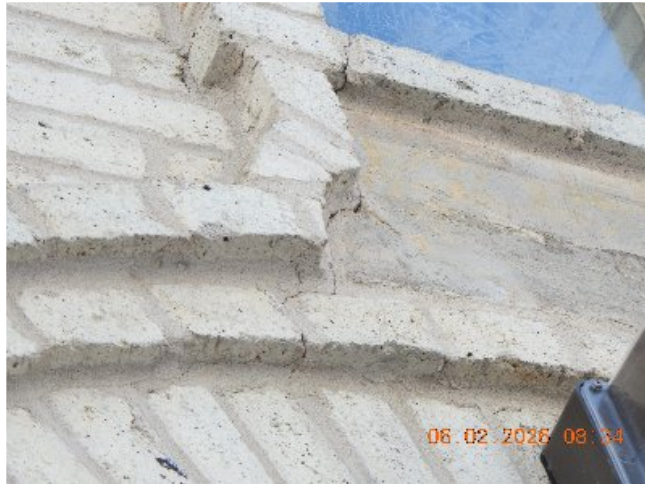
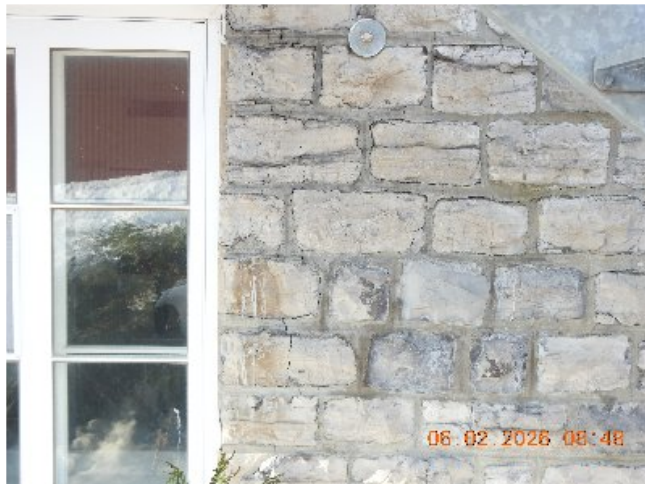
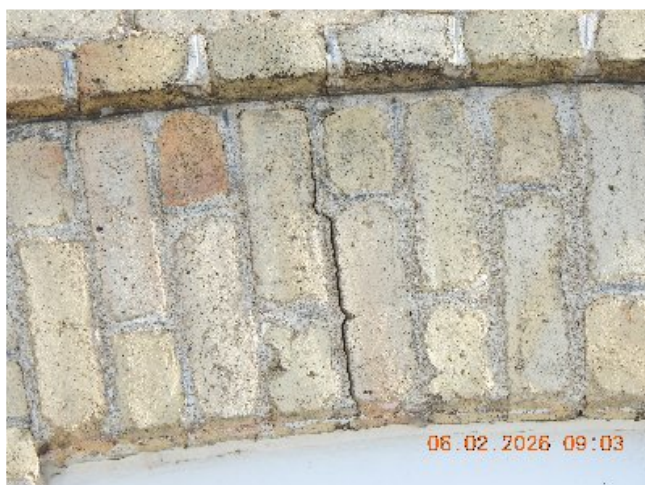
Nous avons observé que les joints de la maçonnerie et la maçonnerie sont fissurés et friables à certains endroits. Cette condition peut permettre l'infiltration d'eau derrière le revêtement et causer des dommages aux matériaux sous-jacents. Nous vous recommandons de faire appel à un entrepreneur spécialisé en maçonnerie afin d'apporter les correctifs requis dès la prise de possession.

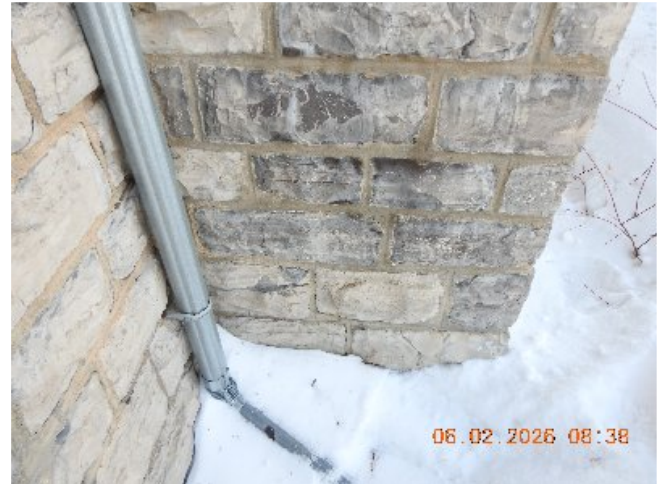
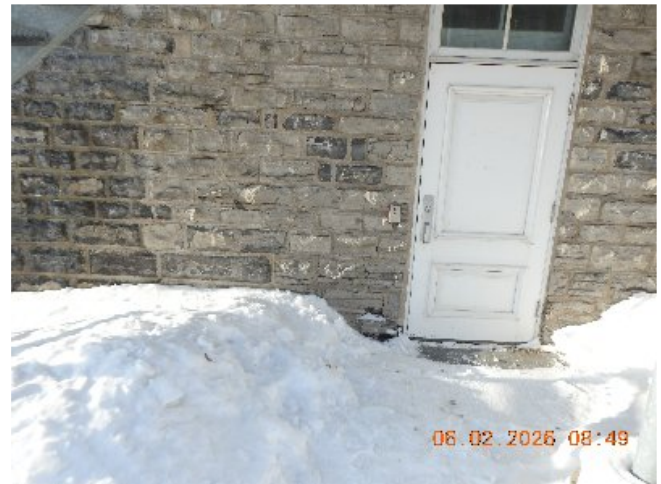
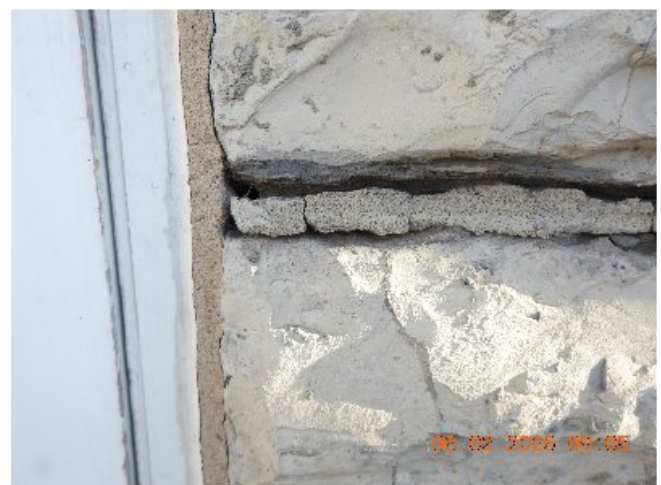
### 4.1.2 Mortier endommagé (joints fissurés)

Défaut à corriger • Revêtements extérieurs rigides (maçonnerie)

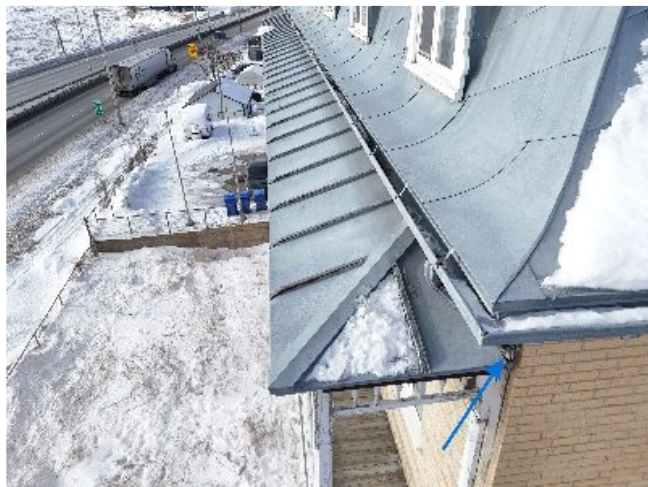
### 4.1.5 Défaut à corriger

Défaut à corriger • Revêtements extérieurs rigides (maçonnerie)

Nous avons observé que le solin métallique est détaché. Cette condition pourrait occasionner des infiltrations d'eau, des intrusions d'animaux ou d'insectes indésirables et pourrait entraîner une détérioration des composantes adjacentes. Nous vous recommandons de faire appel à un entrepreneur spécialisé en maçonnerie afin qu'il évalue la situation et qu'il apporte les correctifs requis dès la prise de possession.

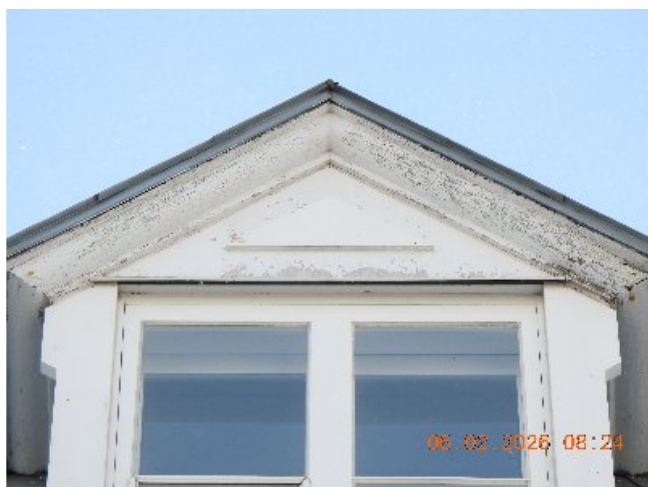
Défaut à corriger • Revêtements extérieurs (autres)

Nous avons observé des dommages sur le revêtement extérieur. Cette condition présente un risque d'infiltration d'eau et de dommages aux composantes internes du bâtiment. Nous vous recommandons de faire appel à un entrepreneur spécialisé en revêtements extérieurs afin d'apporter les correctifs requis. Prévoir un budget, car le coût des correctifs peut s'avérer onéreux.

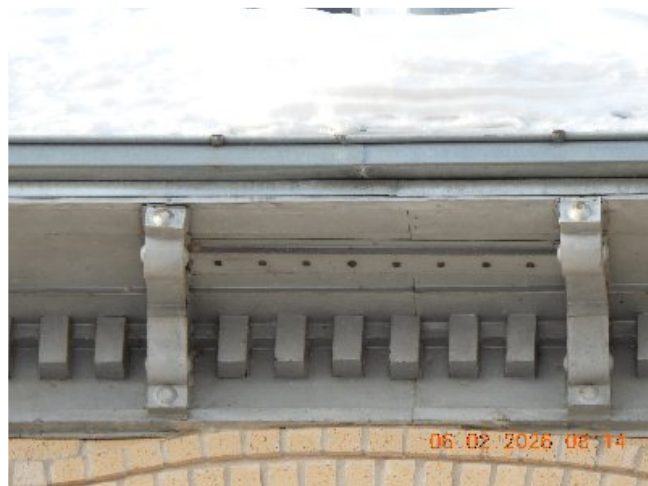
Lors de l'inspection, il n'a pas été possible de déterminer si les soffites sont ventilés, puisqu'il n'y a pas d'accès à cette partie du vide sous toit. Cette situation pourrait limiter la circulation d'air dans le vide sous toit et pourrait entraîner une accumulation d'humidité. Nous vous recommandons de faire appel à un entrepreneur spécialisé en ventilation afin qu'il évalue la situation et qu'il apporte les correctifs requis, au besoin, dès la prise de possession.

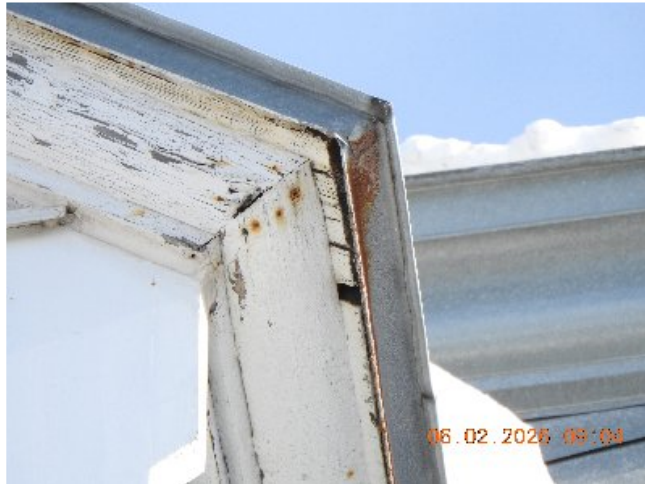
Nous avons observé que les corniches sont endommagées à certains endroits. Cette condition peut entraîner des dommages aux matériaux et compromettre la durabilité de certaines composantes du bâtiment. Nous vous recommandons de faire appel à un entrepreneur spécialisé en revêtements extérieurs afin d'évaluer la condition et d'apporter les correctifs requis dès la prise de possession.

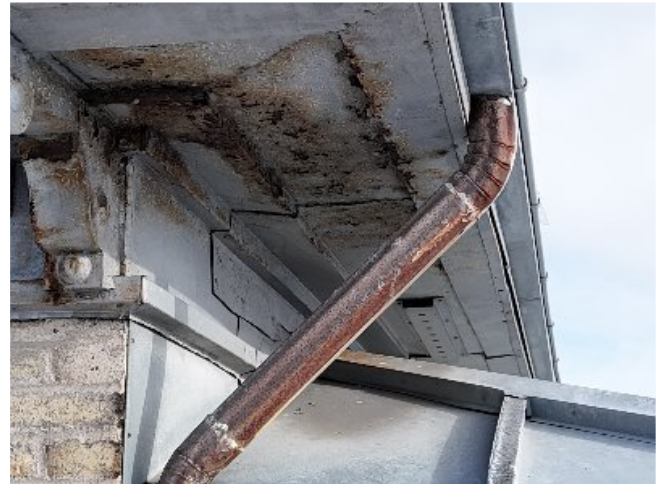
Défaut à corriger • Fascias

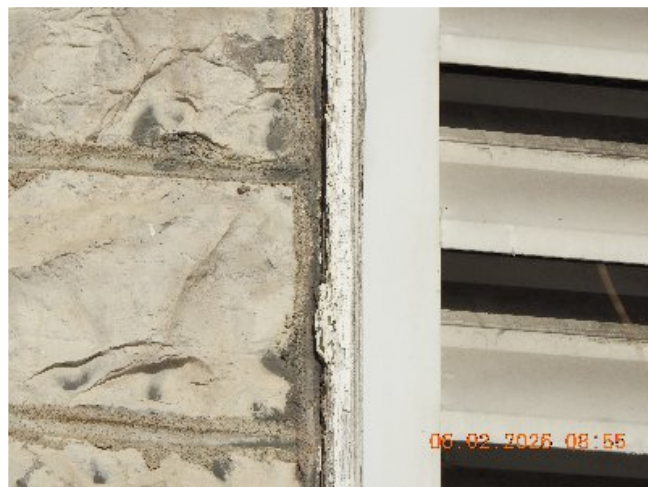
Défaut à corriger • Calfeutrage/scellant extérieur

Nous avons observé que le scellant est endommagé à certains endroits. Cette condition peut permettre des infiltrations d'eau et entraîner des dommages aux composantes sous-jacentes. Nous vous recommandons de faire appel à un entrepreneur spécialisé en calfeutrage extérieur afin d'évaluer la condition et d'apporter les correctifs requis dès la prise de possession.

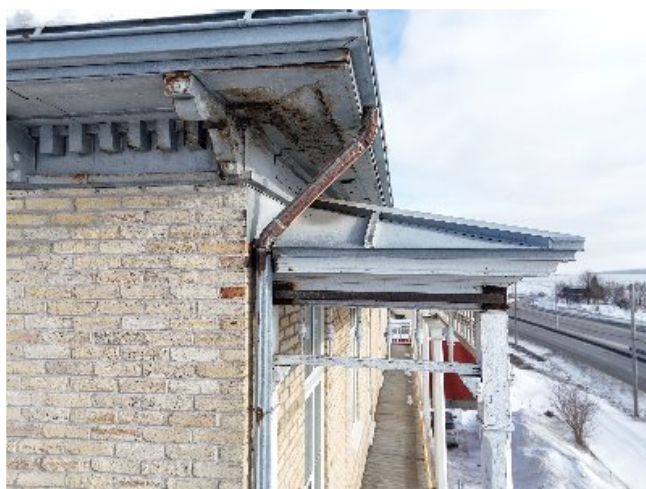
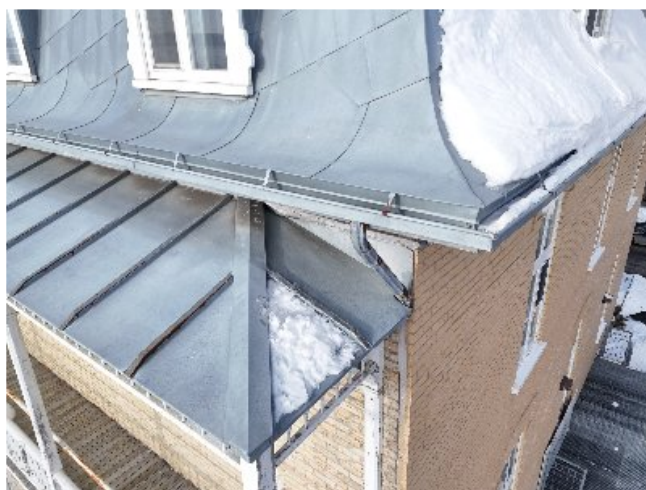
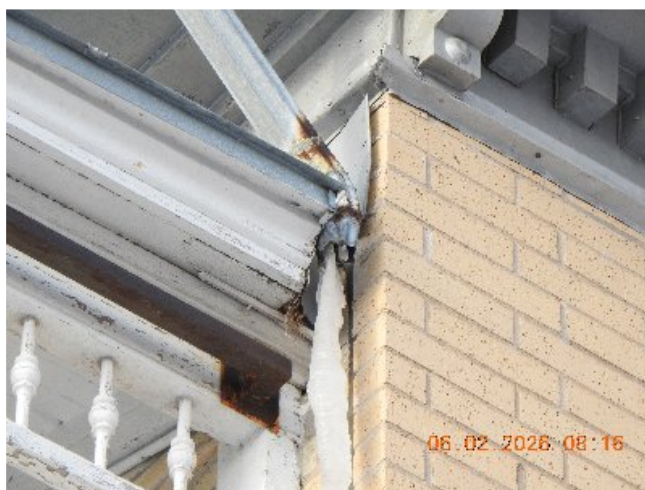
Défaut à corriger • Gouttières et descentes pluviales

Nous avons observé que les gouttières et les descentes sont endommagées à certains endroits. De plus, des accumulations de glace sont observables. Cette condition peut nuire à la collecte et à l'évacuation adéquates des eaux de pluie, favoriser des débordements ou des accumulations d'eau à proximité du bâtiment et entraîner des dommages aux composantes adjacentes, notamment par des infiltrations d'eau à l'intérieur du bâtiment ainsi qu'une détérioration des revêtements extérieurs. Nous vous recommandons de faire appel à un entrepreneur spécialisé en installation de gouttières afin d'évaluer la condition et d'apporter les correctifs requis dès la prise de possession.

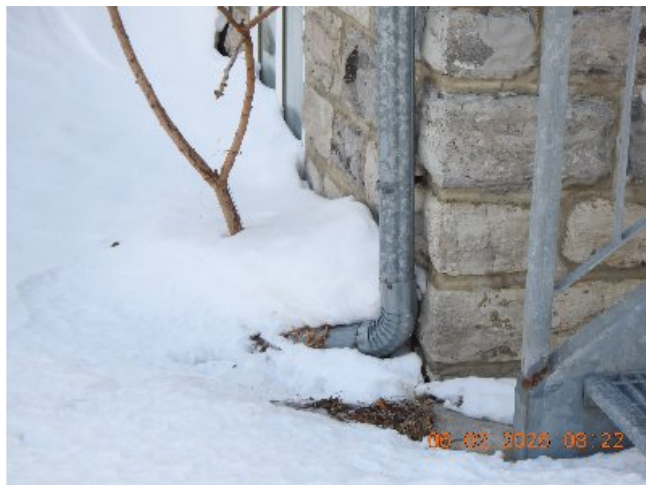
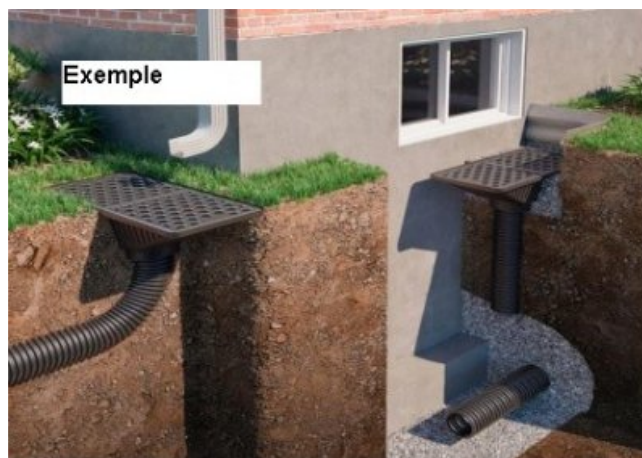
Nous avons observé que la descente pluviale de la gouttière se déverse trop près du bâtiment. Étant donné que le bâtiment est muni d'un sous-sol, cette condition peut favoriser une accumulation d'eau à proximité des fondations et augmenter le risque d'infiltrations d'eau au sous-sol. Ces infiltrations peuvent entraîner des dommages aux matériaux et créer des conditions propices au développement de moisissures, lesquelles peuvent être nocives pour la santé des occupants. Nous vous recommandons de faire appel à un entrepreneur spécialisé en installation de gouttières afin d'évaluer la condition et d'apporter les correctifs requis dès la prise de possession.

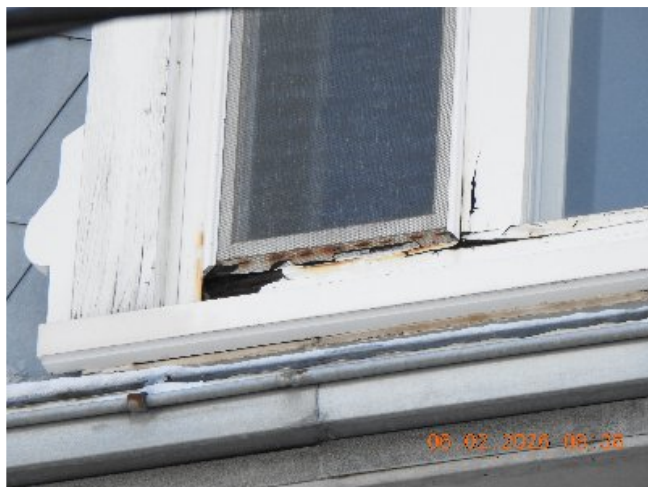
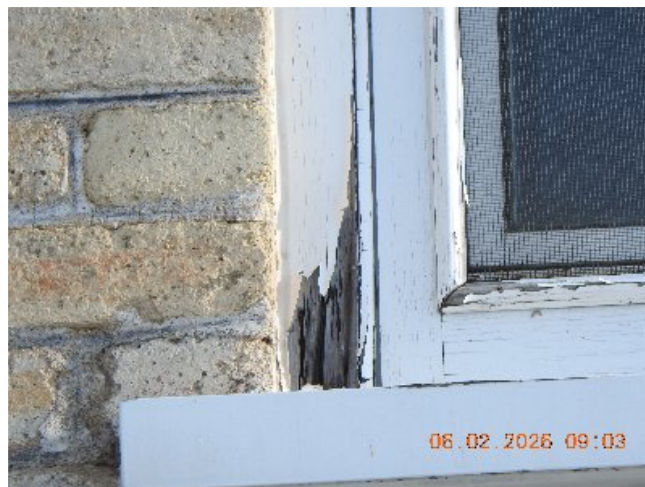
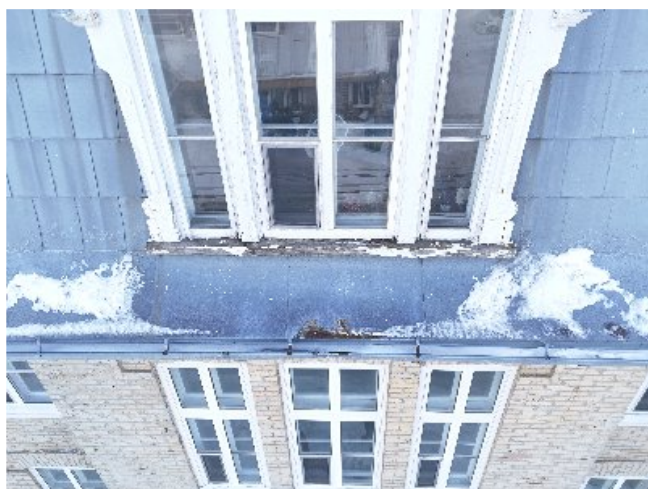
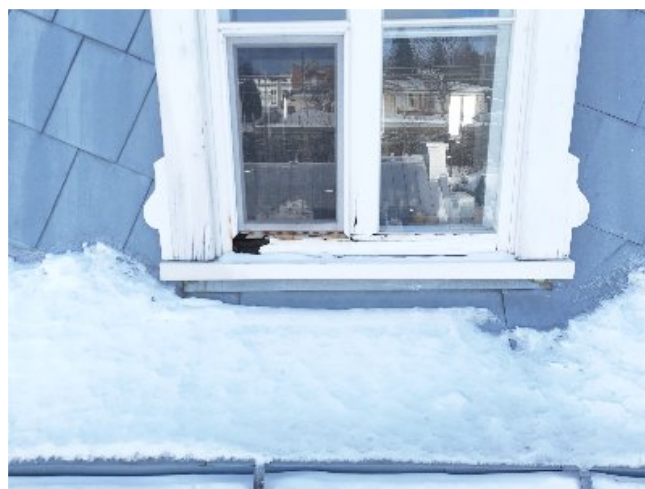
Défaut à corriger • Les fenêtres extérieures

Nous avons observé que plusieurs fenêtres sont endommagées. Cette condition peut entraîner des dommages additionnels au bâtiment et occasionner un inconfort pour les occupants. Nous vous recommandons de faire appel à un spécialiste de portes et fenêtres afin d'évaluer la situation et de procéder à la réparation ou au remplacement des fenêtres dès la prise de possession, afin de limiter l'aggravation des dommages aux composantes adjacentes.

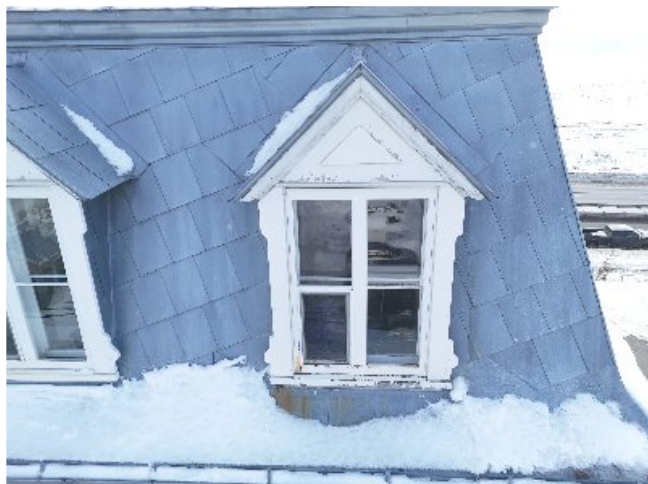
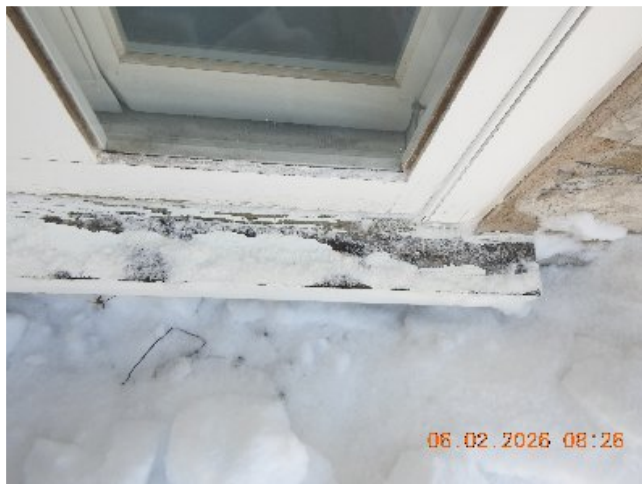
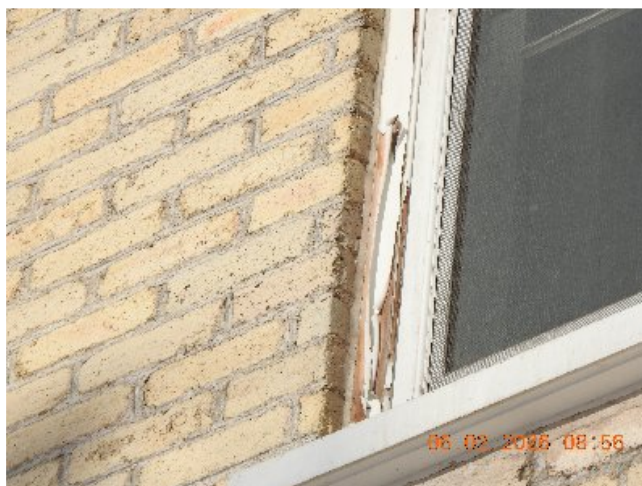
Nous avons observé que la peinture est écaillée sur les cadres de bois des fenêtres. Cette condition occasionne une exposition du bois aux intempéries et pourrait entraîner une détérioration progressive des matériaux. Nous vous recommandons de faire appel à un entrepreneur peintre extérieur afin qu'il évalue la situation et qu'il apporte les correctifs requis dès la prise de possession.

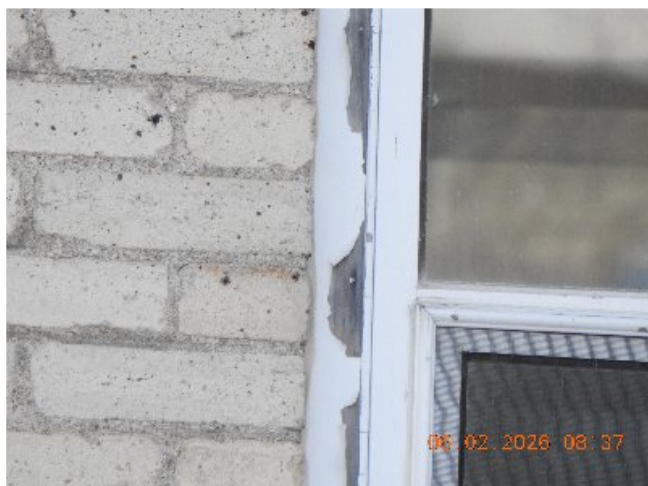
### 5.1.2 Défaut à corriger

Défaut à corriger • Les fenêtres extérieures

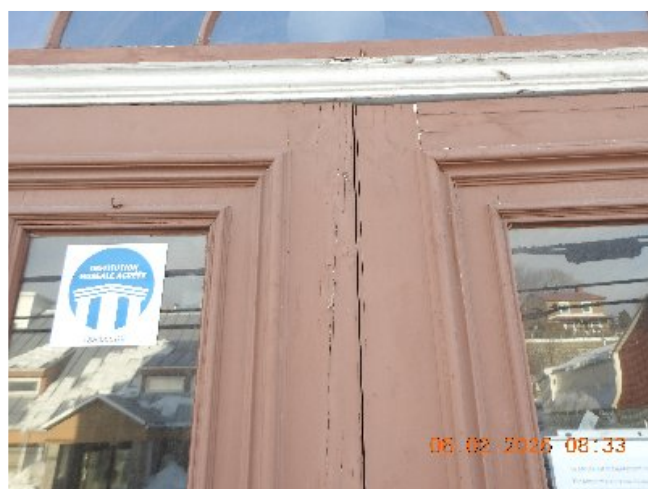
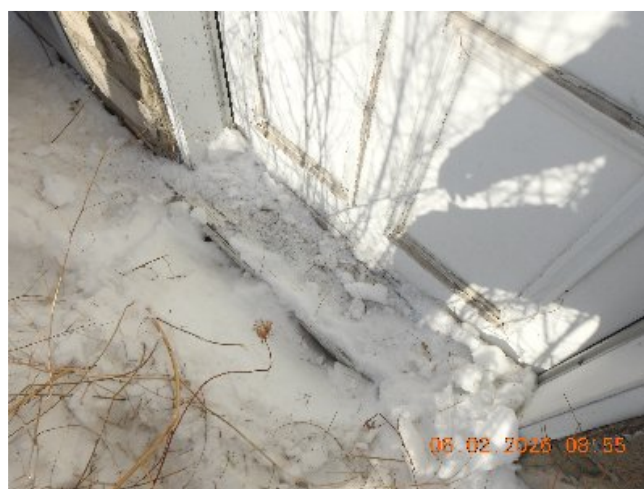
Défaut à corriger • Les portes extérieures

Nous avons observé que plusieurs portes sont endommagées. Cette condition peut entraîner des dommages additionnels au bâtiment et occasionner un inconfort pour les occupants. Nous vous recommandons de faire appel à un spécialiste de portes et fenêtres afin d'évaluer la situation et de procéder à la réparation ou au remplacement de la porte dès la prise de possession, afin de limiter l'aggravation des dommages aux composantes adjacentes.

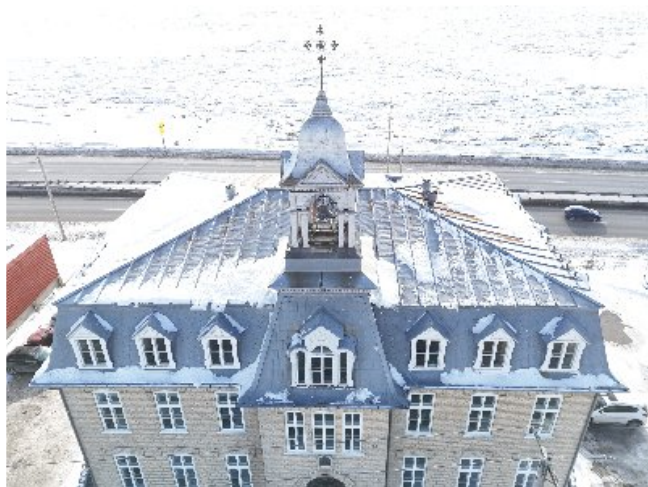
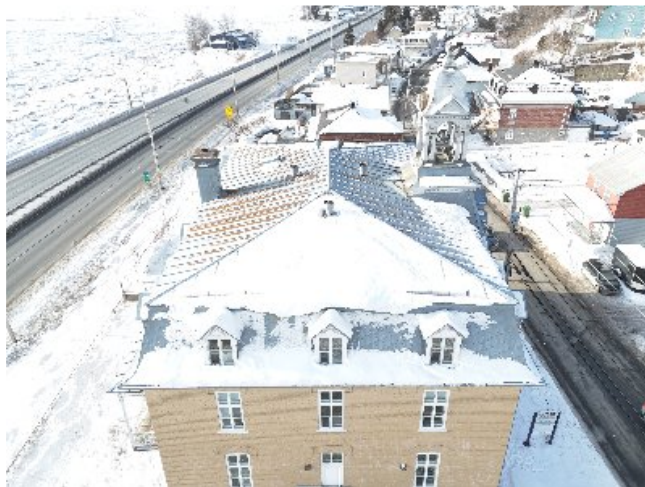
Nous avons observé que le revêtement de la toiture était partiellement observable au moment de l'inspection. Certains solins n'ont pas pu être vérifiés en raison des conditions d'accessibilité et de visibilité. Cette limitation peut empêcher de détecter des déficiences pouvant favoriser des infiltrations d'eau et des dommages aux composantes du bâtiment. Nous vous recommandons de faire évaluer l'ensemble de la toiture, incluant tous les solins, par un couvreur membre de l'AMCQ avant de prendre une décision concernant la transaction immobilière, afin de confirmer leur condition et de vous fournir un devis des correctifs requis selon les besoins.

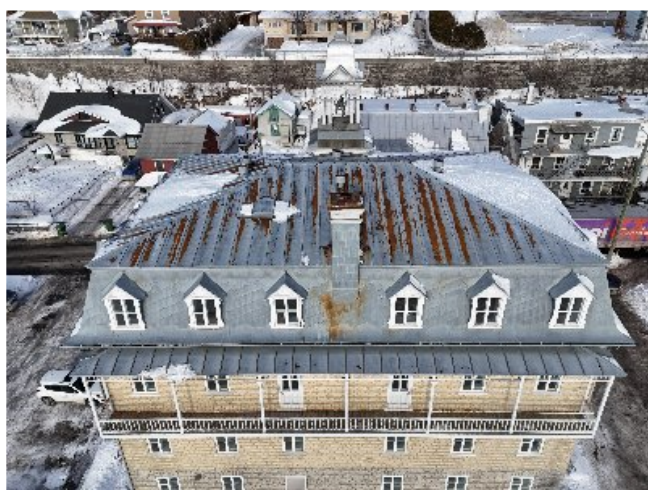
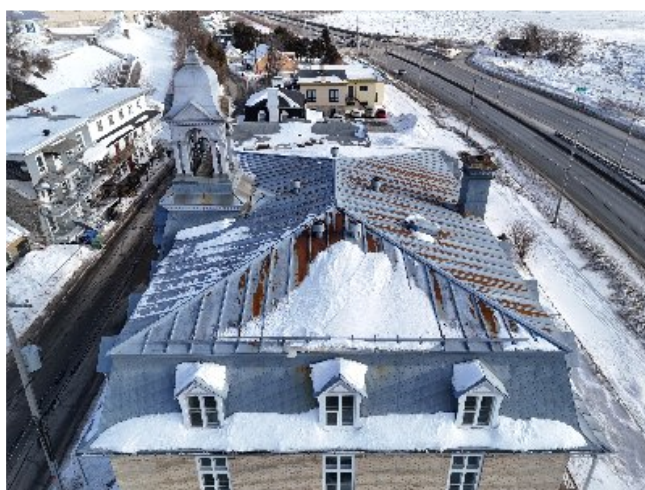
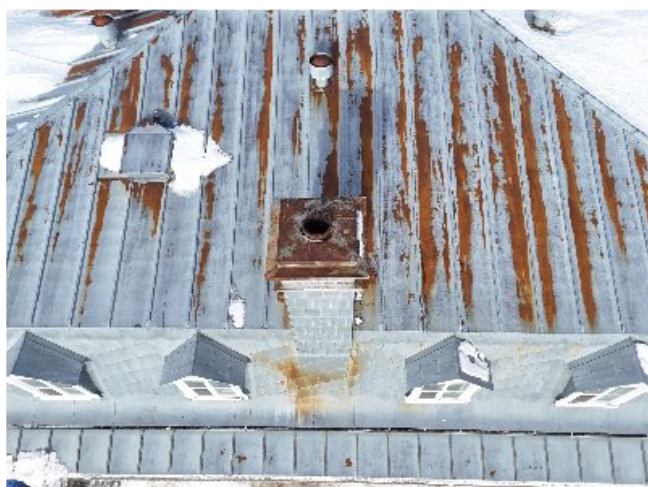
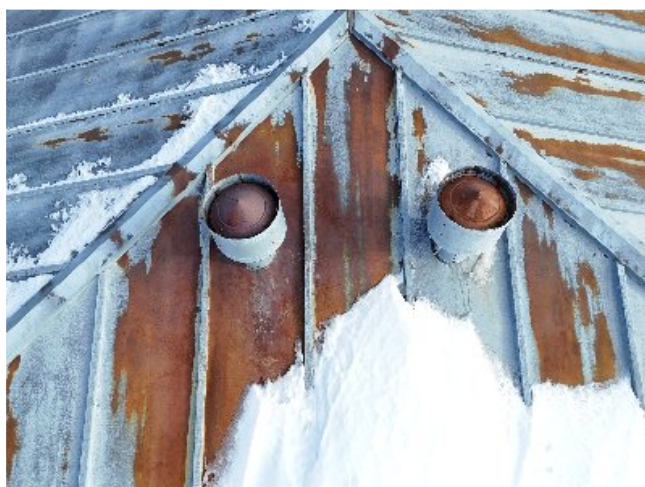
### 6.2.1 Corrosion galvanique observable

Nous avons observé la présence de corrosion galvanique sur le revêtement de la toiture métallique. Cette condition peut entraîner une détérioration accélérée du métal, une perte d'intégrité du revêtement et un risque accru de perforation, pouvant compromettre l'étanchéité de la toiture et causer des infiltrations d'eau dans le bâtiment. Nous vous recommandons de faire appel à un entrepreneur en toiture métallique afin de vous procurer un devis des correctifs requis, et ce, avant de prendre une décision sur votre transaction immobilière, car le coût des correctifs peut s'avérer onéreux.

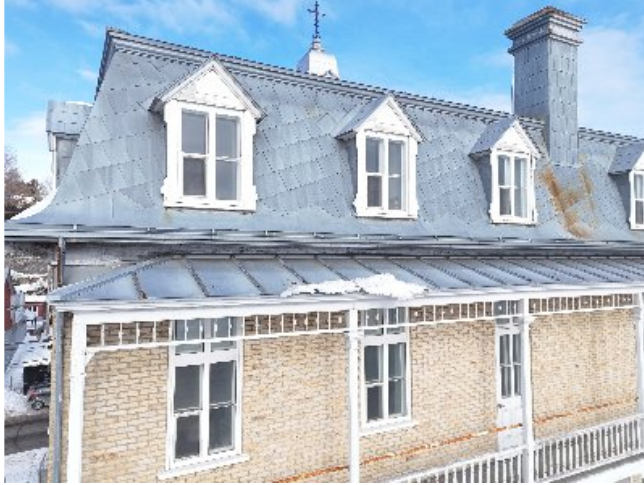
Nous avons observé que les arrêts de glace sont manquants sur la toiture métallique à certains endroits. Cette condition peut entraîner le glissement soudain de la neige et de la glace, augmentant les risques de blessures aux occupants, de dommages aux aménagements extérieurs et aux composantes du bâtiment situées en périphérie. Nous vous recommandons de faire appel à un entrepreneur en toiture métallique afin de vous procurer un devis des correctifs et prévoir les correctifs requis.

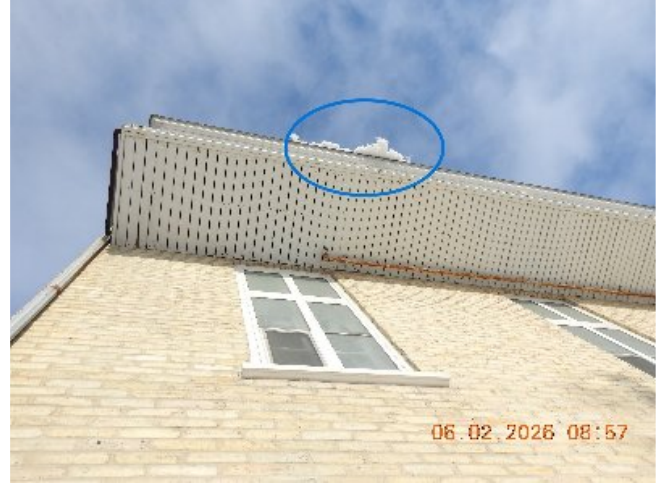
### 6.2.2 Arrêts de glace manquants

Risque santé et sécurité • Toiture en pente - observation

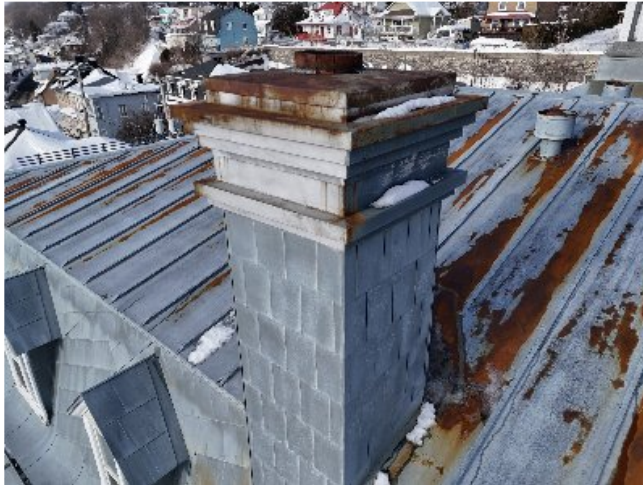
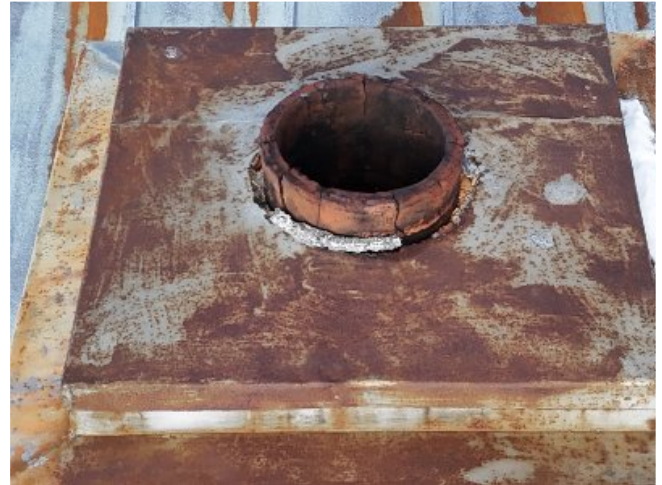
Nous avons observé que la cheminée est inutilisée au moment de l'inspection. Nous vous recommandons de faire appel à un entrepreneur spécialisée en toiture métallique afin de bien la sceller si vous ne songez plus l'utiliser ou d'y installer un chapeau approprié.

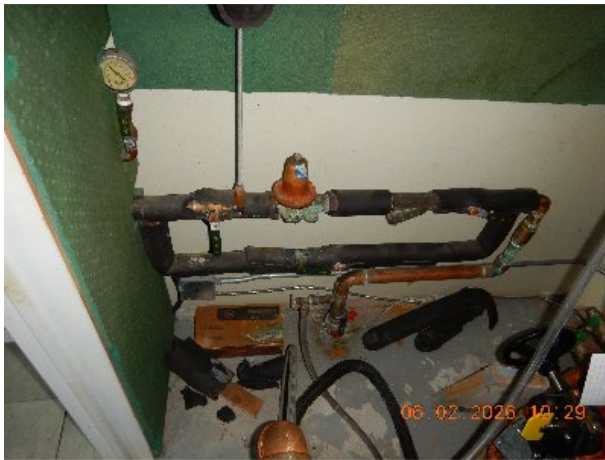
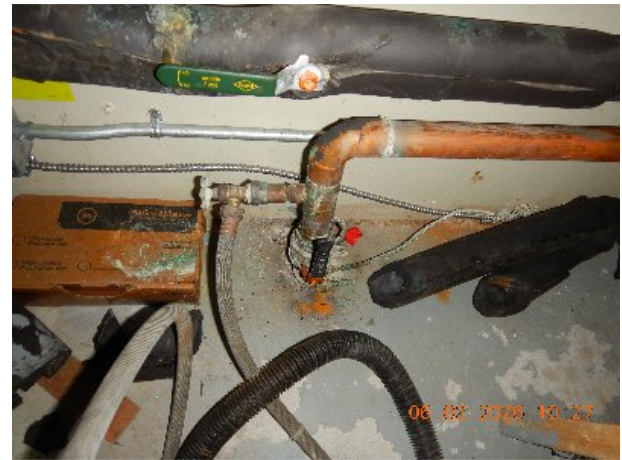
Nous avons observé l'absence d'un dispositif antirefoulement (DAR) à l'entrée d'eau principale dans un contexte d'utilisation commerciale du bâtiment. Cette condition comporte un risque de retour d'eau vers le réseau d'alimentation et pourrait entraîner une contamination de l'eau potable du réseau municipal. Nous vous recommandons de faire appel à un entrepreneur spécialisé en plomberie afin qu'il évalue la situation et qu'il apporte les correctifs requis dès la prise de possession. Prévoir le budget.

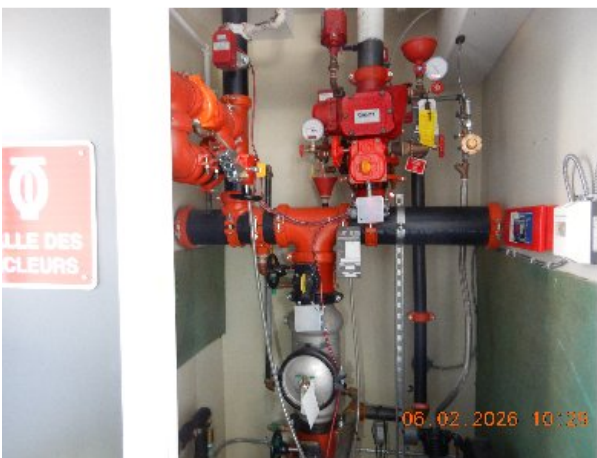
Nous avons observé que le dispositif antirefoulement (DAR) installé sur l'entrée d'eau du système incendie ne présente pas d'indication permettant de confirmer qu'il a été vérifié depuis son installation. Cette condition pourrait être associée à un fonctionnement non confirmé du dispositif et pourrait entraîner une protection inadéquate du réseau d'alimentation en eau. Nous vous recommandons de faire appel à un vérificateur de DAR certifié afin qu'il évalue la situation et qu'il procède à la vérification du dispositif dès la prise de possession.

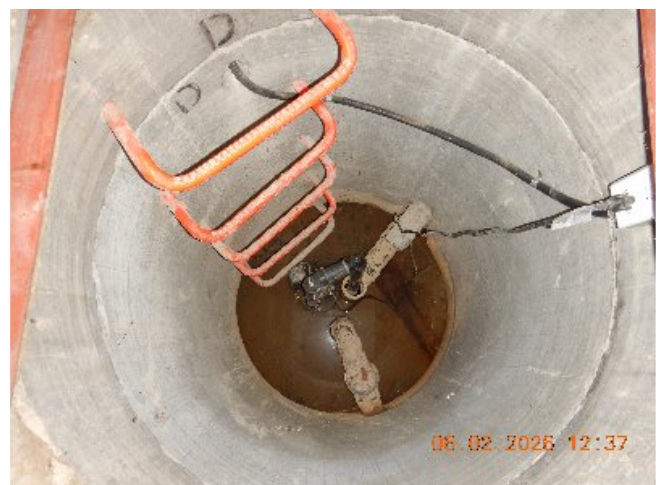
Aucun vice apparent n'a été observé au puisard, compte tenu des limites inhérentes à une inspection visuelle non exhaustive
