7976 Ave Royale  
Château-Richer Québec  
G0A 1N0

# Rapport d'inspection

Pré achat

Projet #	P26-9
Type	Pré achat
Date	2026-02-06
Heure	13 h 00
Météo	Ciel variable (-15°C)
Convention signée	2026-02-04
Attestation signée	2026-02-09
Imprimé	2026-02-10

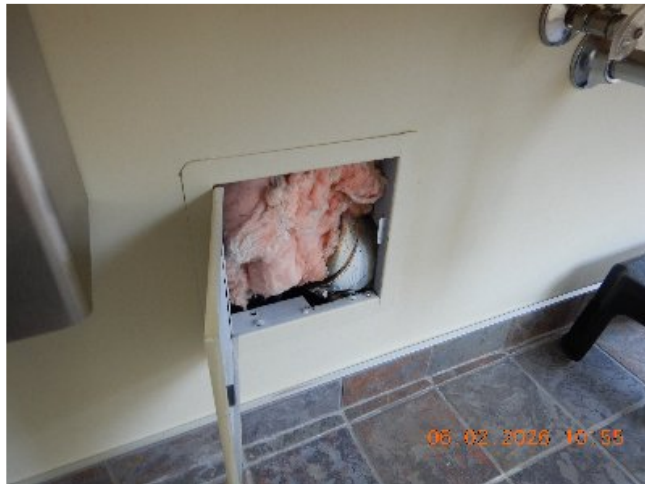
Certains regards de nettoyage du réseau d'évacuation des eaux usées n'ont pas été localisés au jour de l'inspection. Cette condition limite l'évaluation complète du réseau et peut compliquer l'entretien, le dégagement ou l'inspection en cas d'obstruction ou de refoulement. Nous vous recommandons de faire appel à un entrepreneur spécialisé en plomberie afin de localiser ces regards et de rendre les accès visibles et accessibles, au besoin, dès la prise de possession.

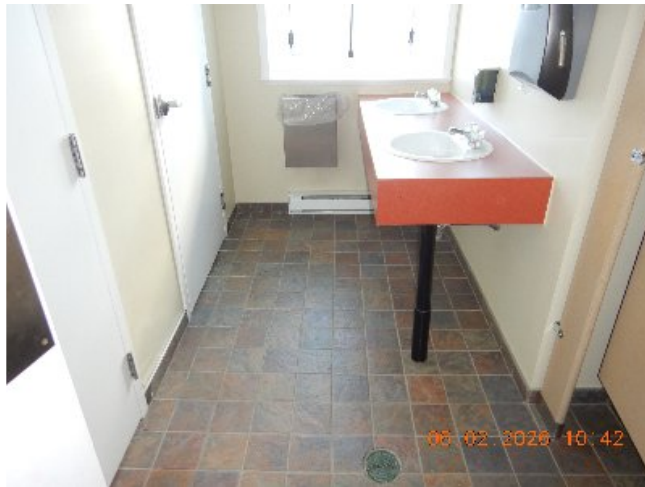
Les clapets antirefoulement n'étaient pas observables au moment de l'inspection. Cette limitation empêche de confirmer la présence, l'emplacement et la condition de ce dispositif. Nous vous recommandons de faire appel à un entrepreneur spécialisé en plomberie munie d'un équipement d'inspection approprié, afin de localiser le clapet antirefoulement. Si son absence est confirmée, il est recommandé de prévoir un budget pour son installation. Étant donné que les coûts associés peuvent être élevés, il est recommandé de procéder à cette expertise avant de prendre une décision sur votre transaction immobilière.

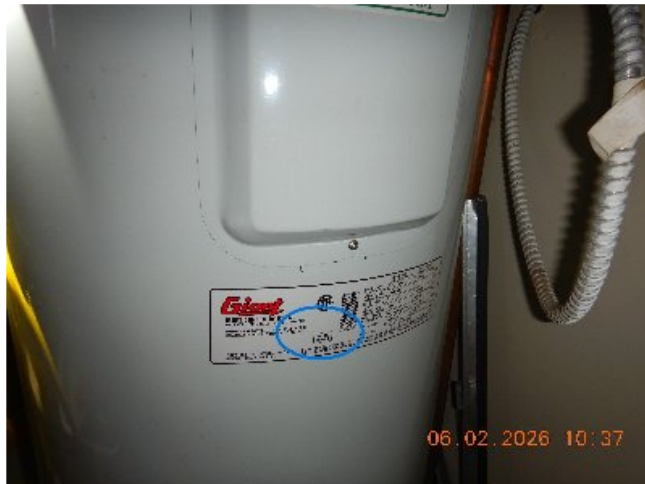
Le chauffe-eau observé est vieillissant. Nous vous recommandons de vérifier les exigences de votre assureur responsabilité concernant sa durée de vie et de prévoir son remplacement dès la prise de possession. Un chauffe-eau âgé est plus susceptible de causer des bris ou des fuites.

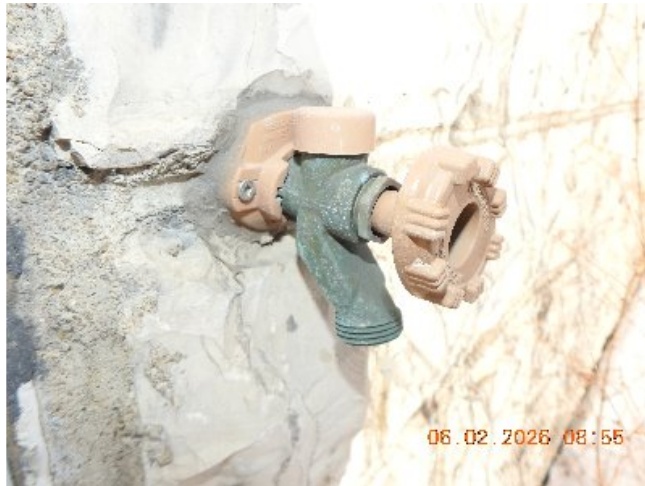
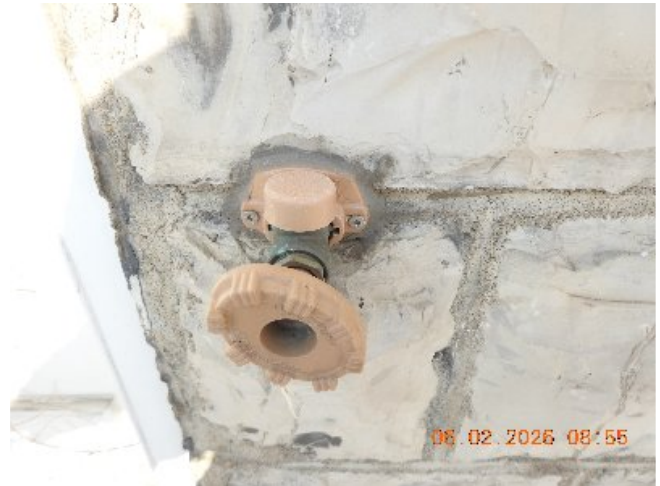
Aucun vice apparent n'a été observé au robinet destiné à l'arrosage, compte tenu des limites inhérentes à une inspection visuelle non intrusive et non exhaustive.

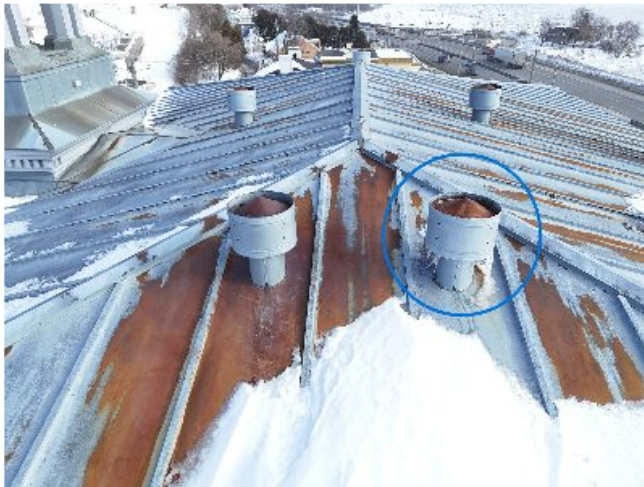
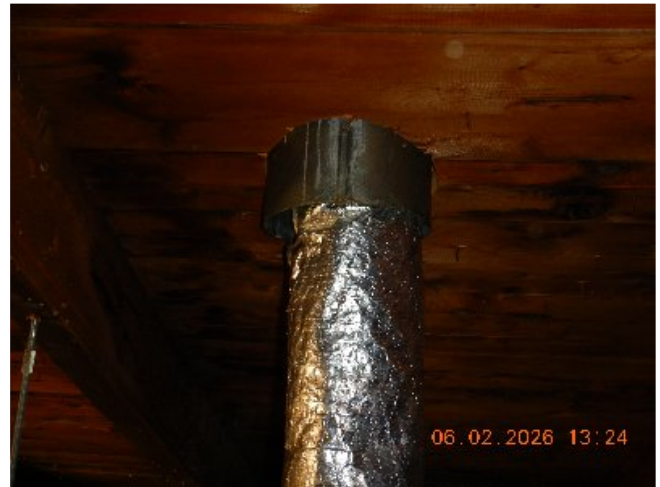
Aucun vice apparent n'a été observé à l'événement de plomberie, compte tenu des limites inhérentes à une inspection visuelle non intrusive et non exhaustive.

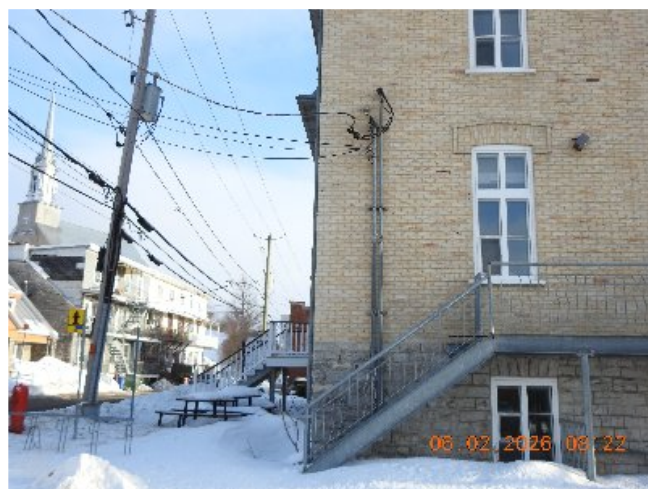
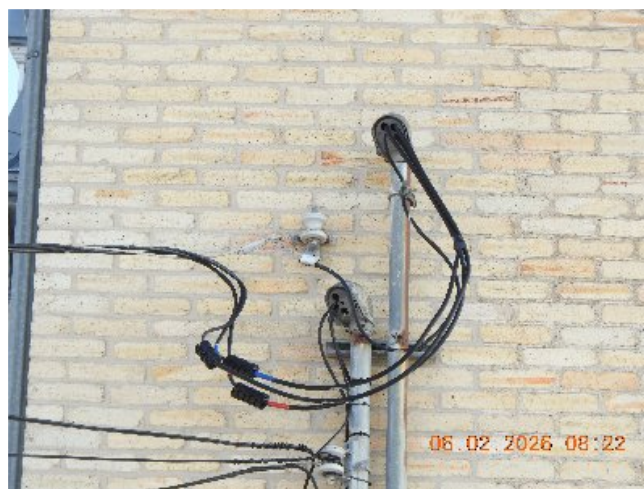
**Défaut à corriger** • Branchement et entrée électrique

Nous avons observé que l'installation électrique du mât est corrodée. Cette condition peut entraîner des dommages au mât à long terme. Nous vous recommandons de faire appel à un maître électricien qui pourra apporter les correctifs au moment opportun.

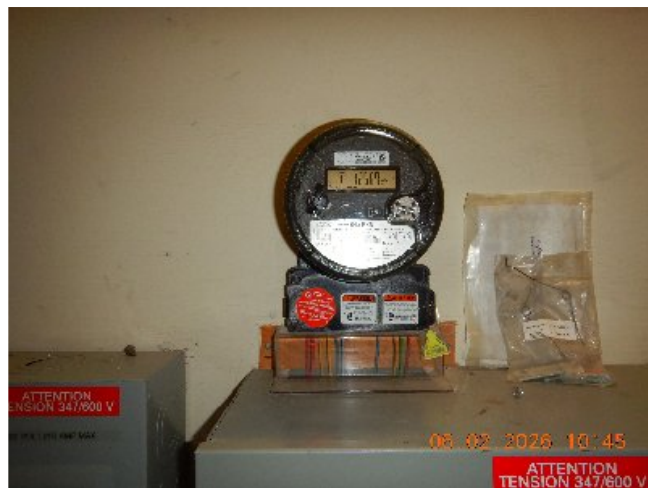
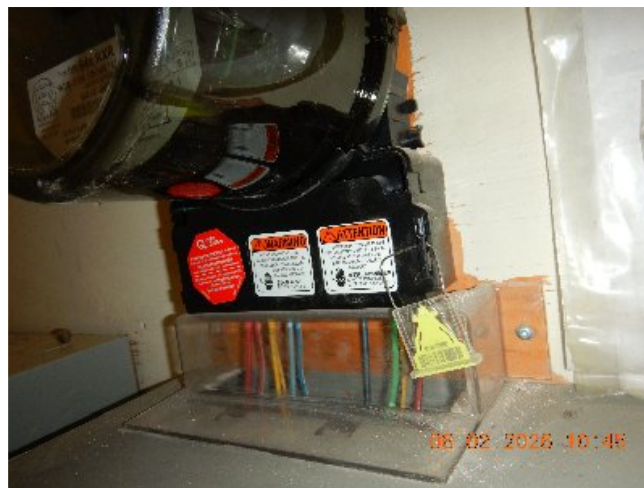
Aucun vice apparent n'a été observé au scellé du compteur électrique, compte tenu des limites inhérentes à une inspection visuelle non intrusive et non exhaustive.

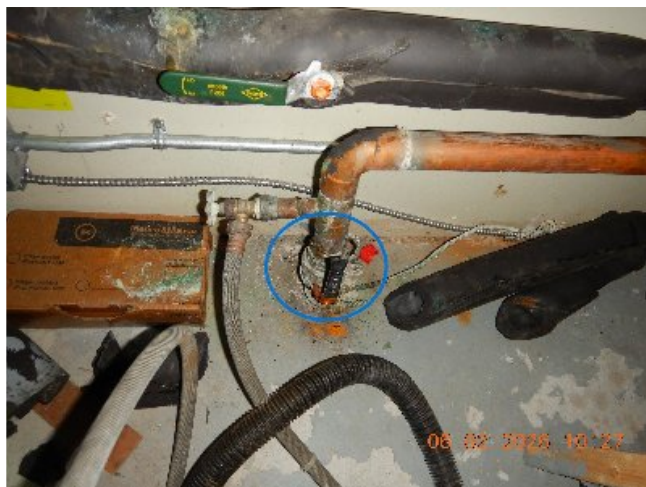
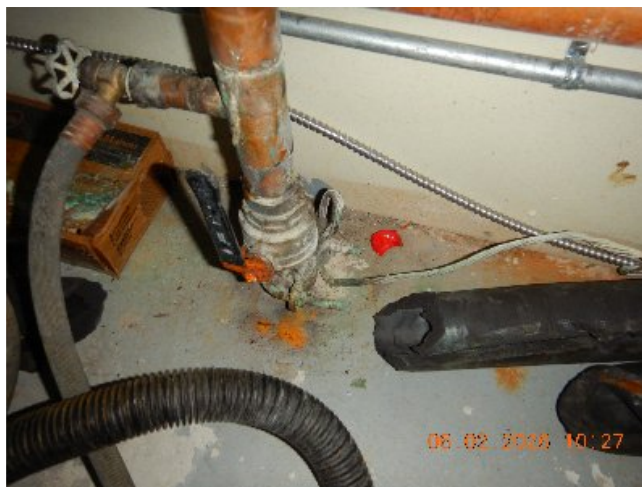
Aucun vice apparent n'a été observé à la liaison de la mise à la terre, compte tenu des limites inhérentes à une inspection visuelle non intrusive et non exhaustive

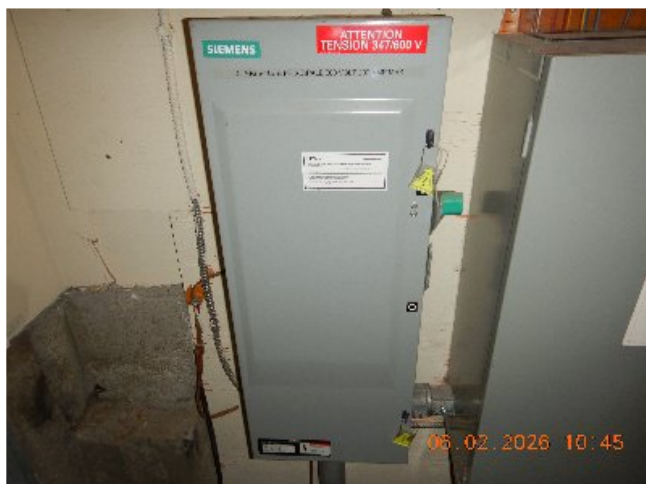
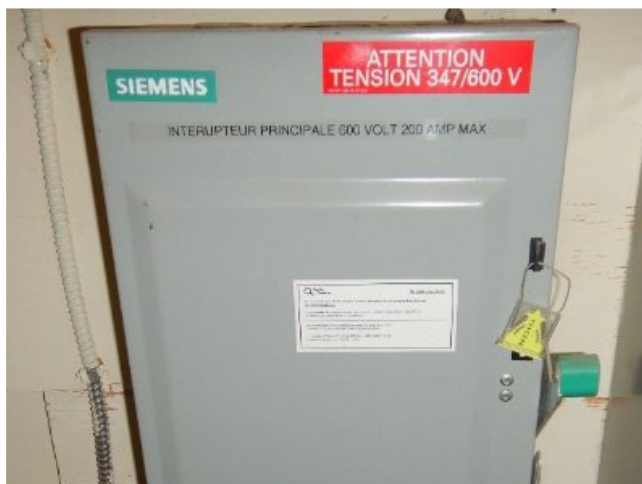
Aucun vice apparent n'a été observé au sectionneur principal, compte tenu des limites inhérentes à une inspection visuelle non intrusive et non exhaustive.

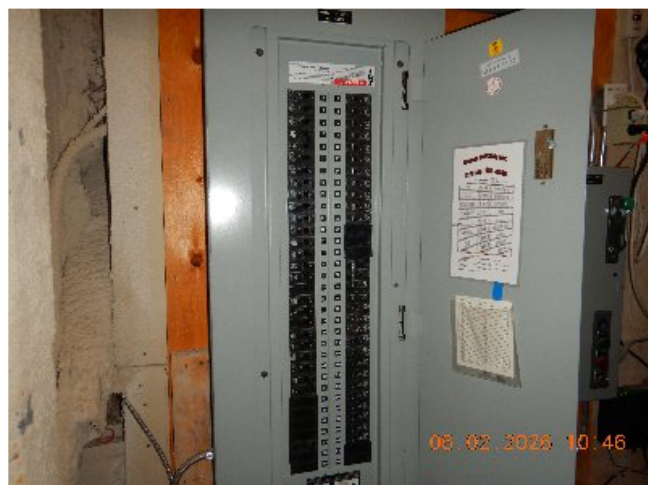
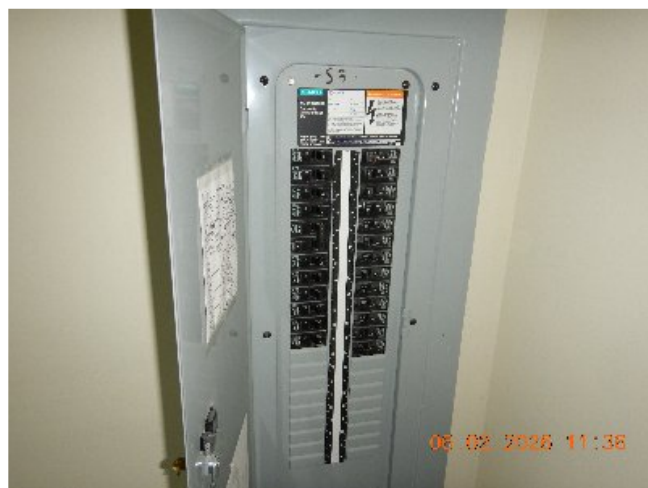
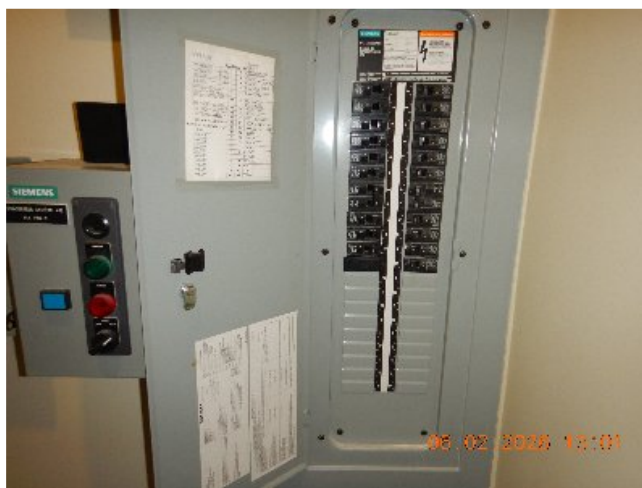
Aucun vice apparent n'a été observé au niveau du câblage du panneau électrique principal, compte tenu des limites inhérentes à une inspection visuelle non intrusive et non exhaustive.

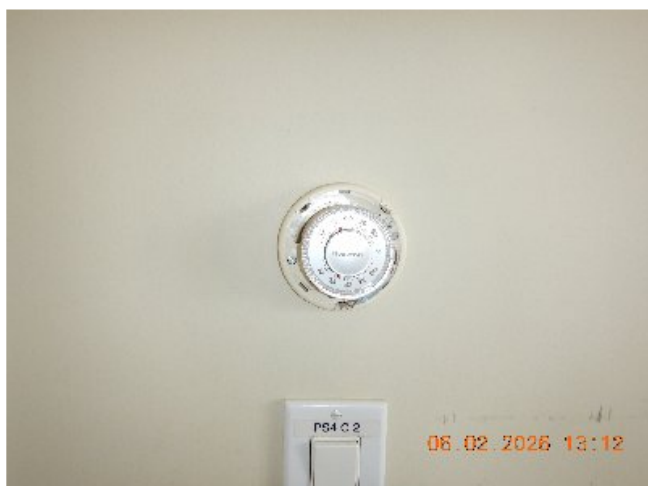
Défaut à corriger • Type(s) de chauffage

Nous avons observé que le thermostat est endommagé. Cette condition peut affecter le contrôle adéquat du chauffage, nuire au confort des occupants et occasionner des dommages au bâtiment. Nous vous recommandons de faire appel à un maître électricien afin qu'il évalue la situation et qu'il apporte les correctifs requis dès la prise de possession.

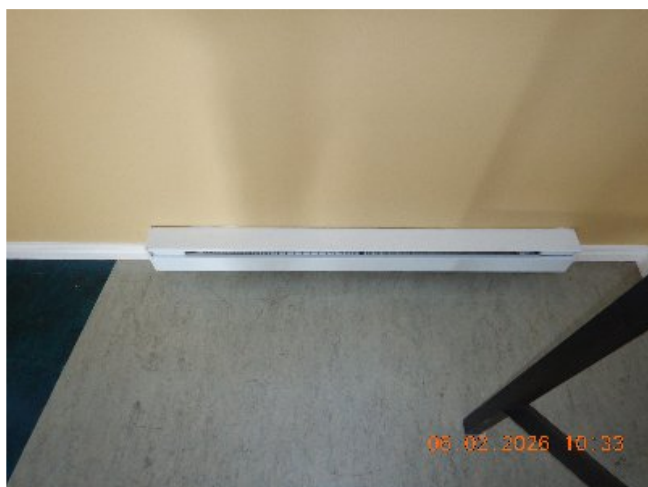
### 9.1.2 Plinthes peinturées

Défaut à corriger • Type(s) de chauffage

Nous avons observé que des plinthes électriques du système de chauffage ont été peinturées. Cette condition peut nuire à la dissipation adéquate de la chaleur, réduire la performance des appareils et entraîner une augmentation des coûts énergétiques. La présence de peinture sur ces composantes peut également augmenter le risque d'incendie. Nous vous recommandons de faire appel à un maître électricien afin d'évaluer la condition et d'apporter les correctifs requis dès la prise de possession.

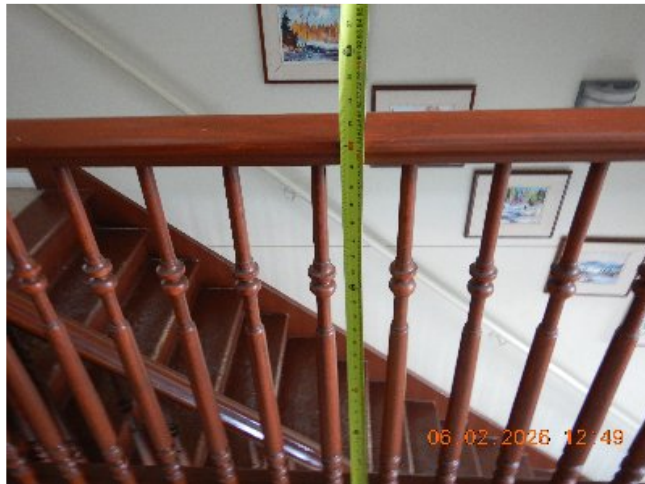
Bien qu'il soit, d'époque et patrimoniales, nous avons observé que le garde-corps de l'escalier présente une hauteur inadéquate. Cette condition pourrait occasionner une protection insuffisante et pourrait entraîner un risque accru de chute pour les usagers ou les occupants. Nous vous recommandons de faire appel à un entrepreneur général certifié afin qu'il évalue la situation et qu'il apporte les correctifs requis dès la prise de possession. Vérifier aussi votre assurabilité.

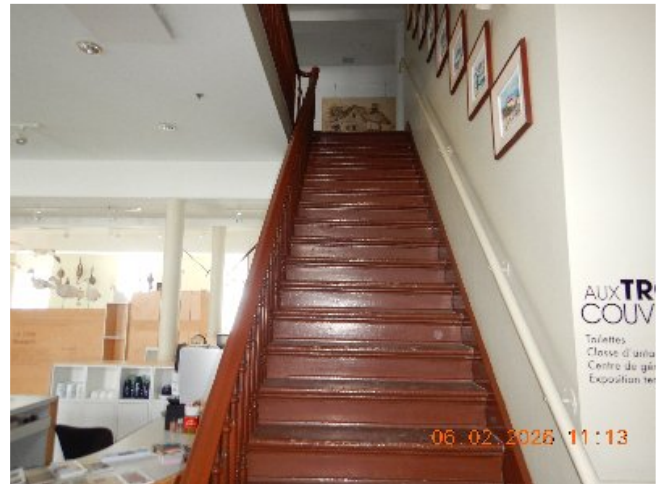
**Défaut à corriger** • Escaliers et cages d'escaliers

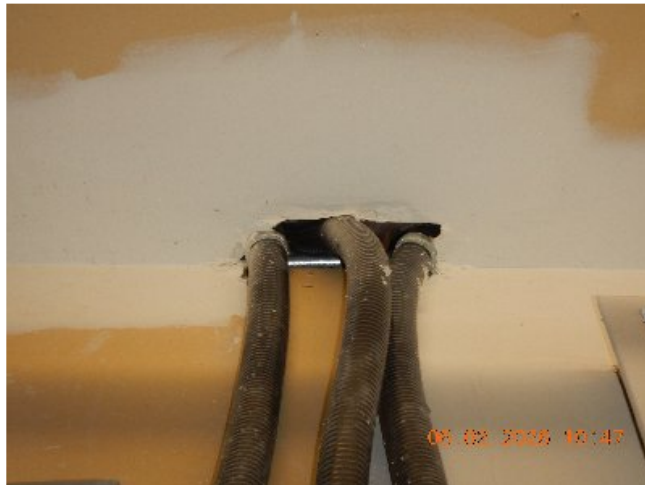
Nous avons observé que certaines pénétrations de la salle mécanique ne sont pas munies de protection coupe-feu. Faites appel à un entrepreneur général pour apporter les correctifs requis dès la prise de possession.

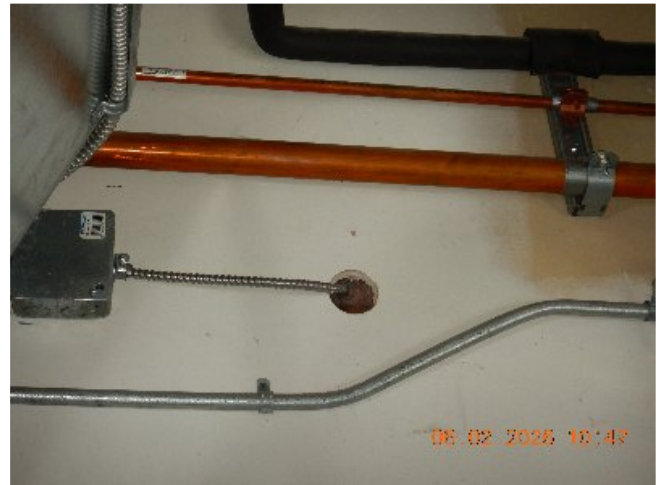
#### 10.3.1 Défaut à corriger

**Défaut à corriger** • Aires de services- salle mécanique

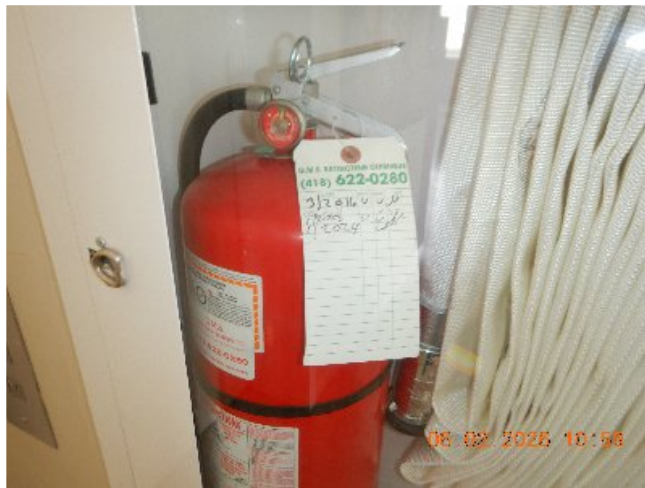
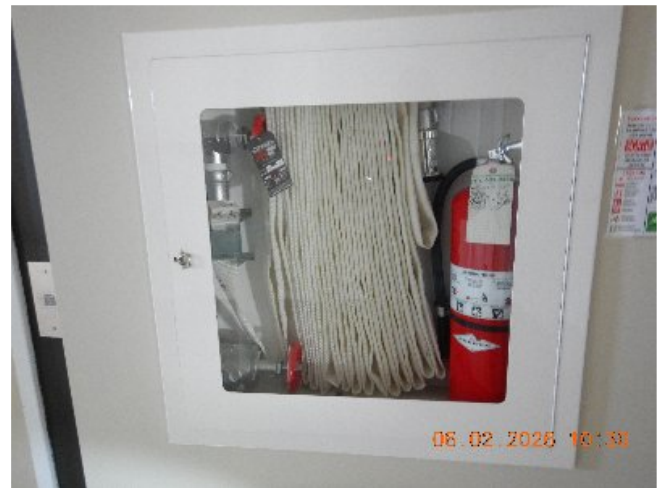
Comme le système de protection incendie ne fait pas partie du mandat d'une inspection visuelle, non intrusive et non exhaustive lors d'une inspection préachat, nous vous recommandons de faire appel à un préventionniste incendie certifié afin qu'il effectue une inspection complète du système de protection incendie du bâtiment avant la prise de possession. Il est également recommandé de vérifier votre assurabilité auprès de votre assureur habitation. De plus, il est recommandé de vous informer auprès des autorités compétentes de votre municipalité quant aux exigences applicables, le cas échéant, avant la prise de possession.

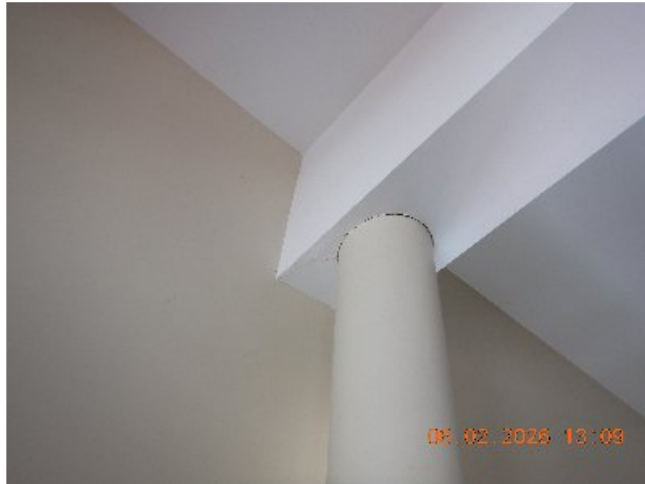
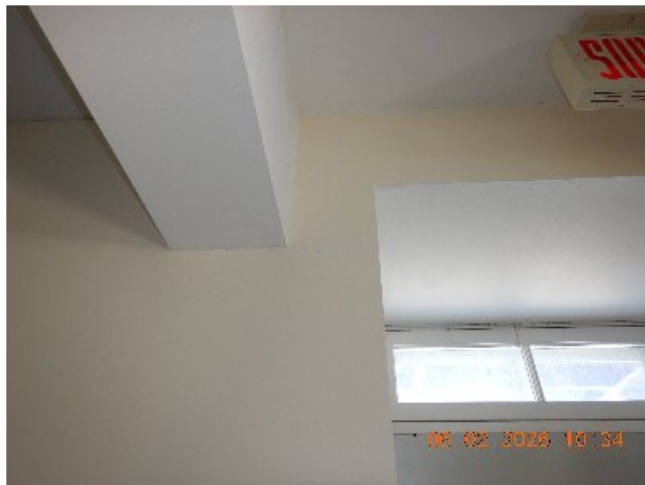
Nous avons observé des dommages sur les revêtements de finition intérieurs du bâtiment. Cette condition est de nature esthétique et n'affecte pas la fonctionnalité des composantes observées. Nous vous recommandons de faire appel à un entrepreneur général certifié afin d'évaluer la situation, d'apporter les correctifs requis dès la prise de possession.

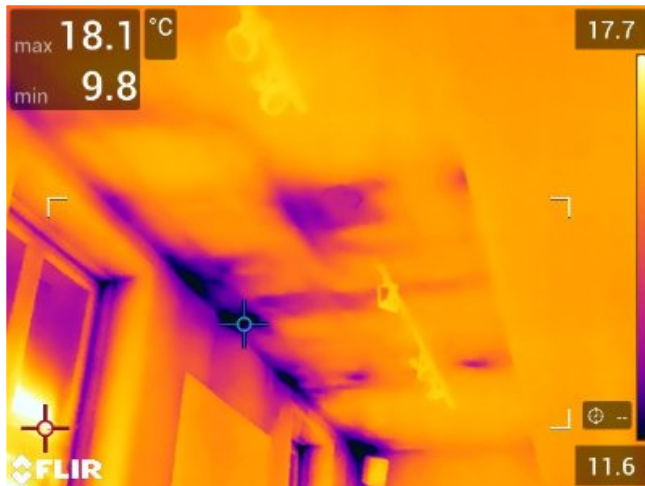
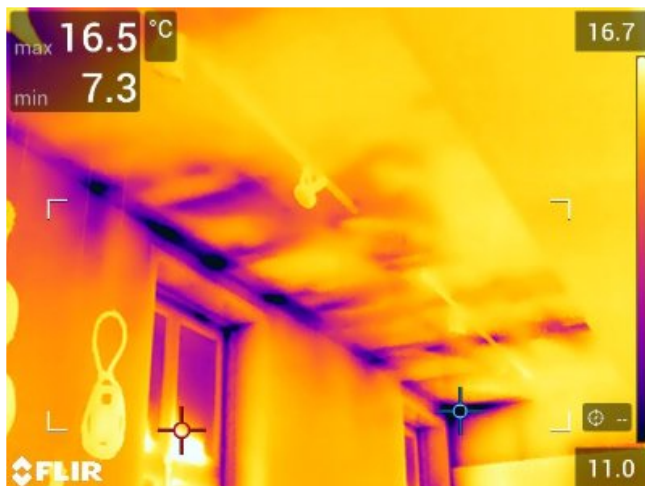
### 💡 11.1.2 Intervention recommandée

Nous avons observé, à l'aide d'une caméra thermique, des indices de déperdition de chaleur à certains endroits, dont à la jonction du balcon arrière en porte-à-faux. Très peu d'indices ont été observés dans le bâtiment inspecté. Cette condition pourrait être associée à une isolation déficiente ou à une discontinuité de l'enveloppe du bâtiment et pourrait entraîner des pertes d'énergie ou une détérioration de certains matériaux. Compte tenu des limites inhérentes à une inspection visuelle, non intrusive et non exhaustive, il ne permet pas d'identifier la cause ni de confirmer l'étendue des dommages potentiels. Nous vous recommandons de faire appel à un entrepreneur général certifié afin qu'il effectue les vérifications nécessaires, incluant une ouverture exploratoire au besoin, qu'il évalue la situation et qu'il apporte les correctifs requis, le cas échéant, dès la prise de possession.

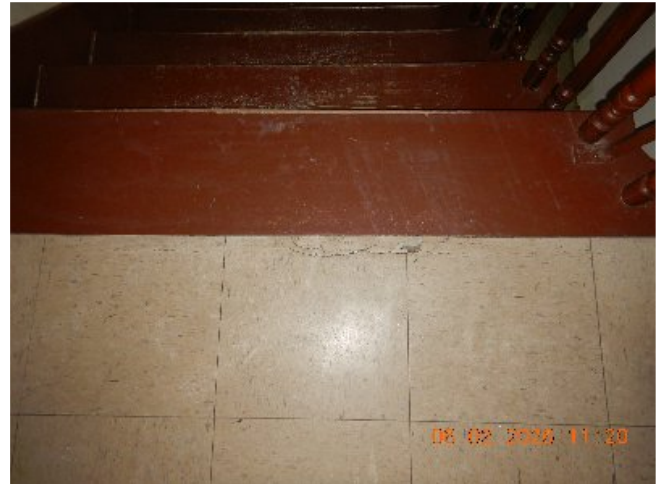
Nous avons observé que le revêtement de sol est endommagé à un endroit. Cette condition peut affecter l'aspect visuel de cette composante. Nous vous recommandons de faire appel à un entrepreneur spécialisé en installation de revêtements de sol afin d'obtenir un devis des correctifs requis et de prévoir le budget nécessaire, et ce, dès la prise de possession.

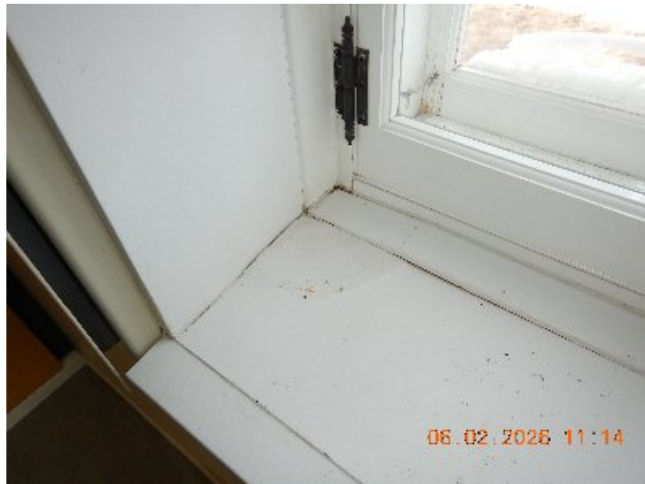
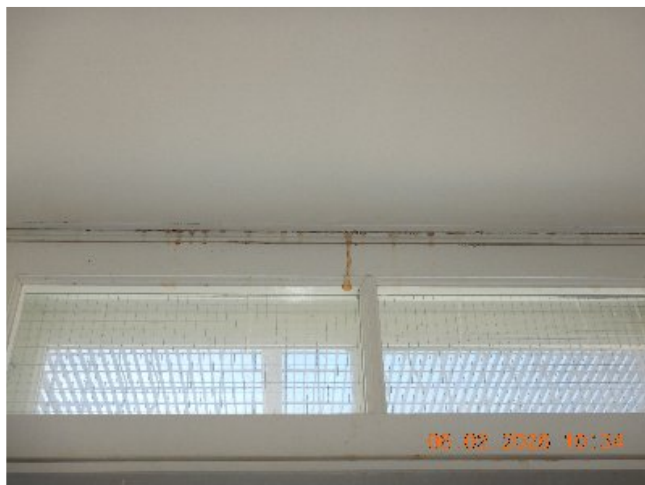
Nous avons observé des cernes d'eau sur le cadre de certaines portes et fenêtres. Cette condition pourrait être associée à une infiltration d'eau ou à de la condensation et pourrait entraîner une détérioration des matériaux adjacents. Nous vous recommandons de faire appel à un entrepreneur spécialisé en installation de portes et fenêtres afin qu'il évalue la situation et qu'il apporte les correctifs requis avant de prendre une décision concernant votre transaction immobilière.

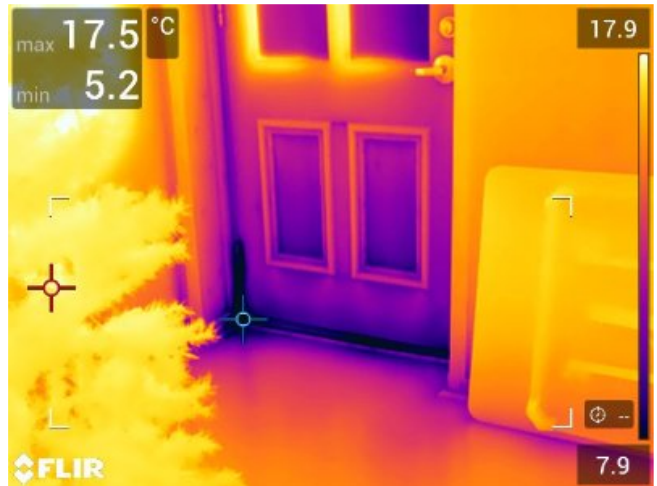
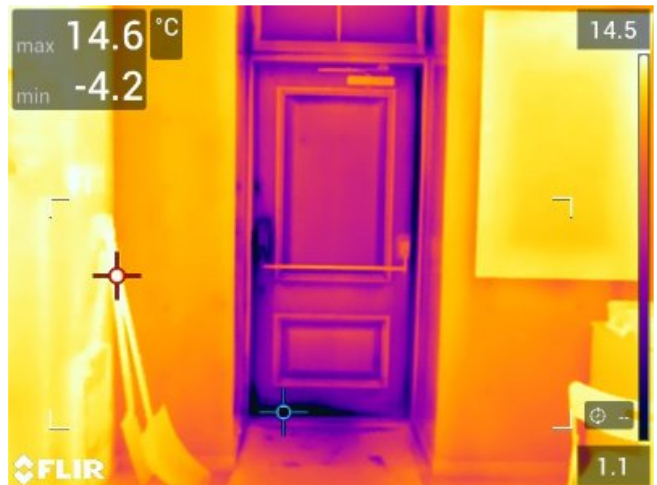
Défaut à corriger • Les portes intérieures

Nous avons observé que le coupe-froid de la porte d'entrée présente des dommages apparents. Cette condition peut affecter l'efficacité énergétique du bâtiment ainsi que le confort des occupants. Nous vous recommandons de faire appel à un spécialiste en installation de portes et fenêtres afin qu'il évalue la situation et qu'il apporte les correctifs requis dès la prise de possession.

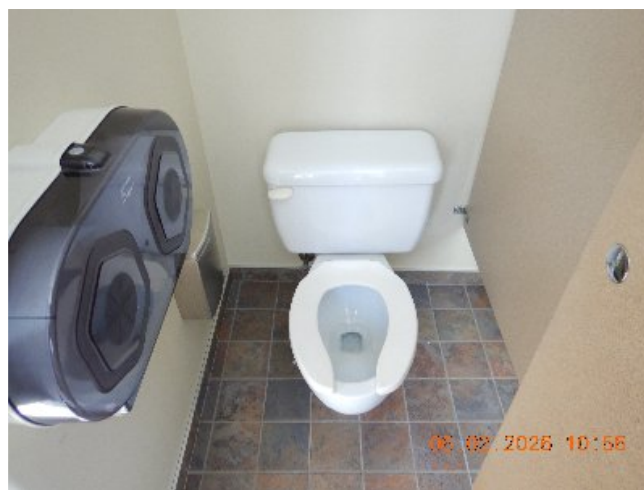
Nous avons observé que plusieurs toilettes présentent une fixation instable. Cette condition pourrait occasionner des mouvements lors de l'utilisation et est susceptible d'entraîner des fuites à la base ainsi qu'une détérioration des matériaux adjacents. Nous vous recommandons de faire appel à un entrepreneur spécialisé en plomberie afin qu'il évalue la situation et qu'il apporte les correctifs requis dès la prise de possession.

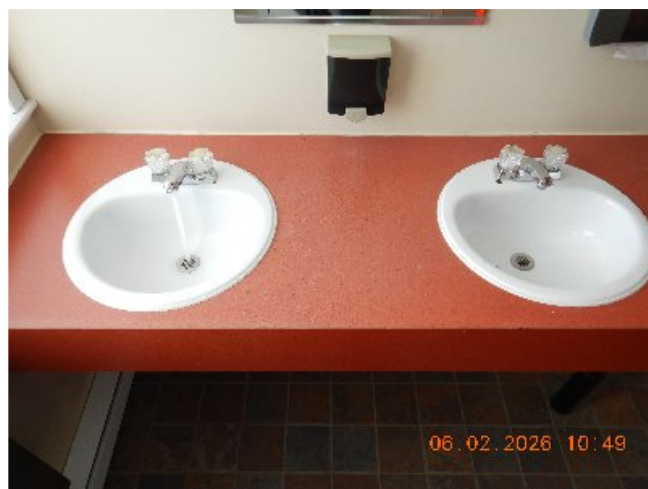
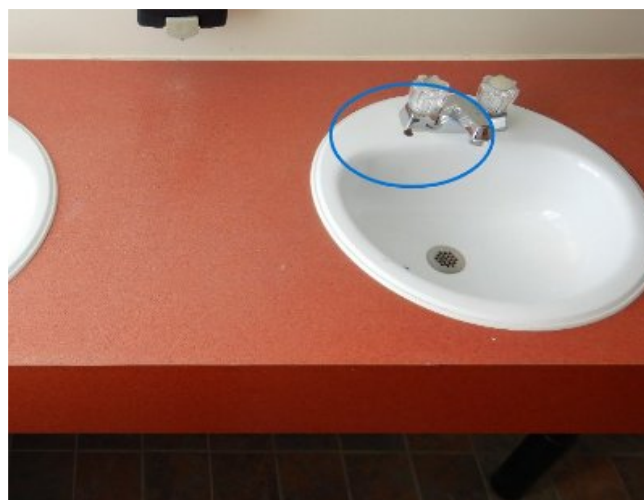
#### 11.5.2 Lavabo – dommages apparents, état apparent

Nous avons observé que le lavabo présente des dommages apparents. Cette condition pourrait occasionner une détérioration prématurée des appareils de plomberie. Nous vous recommandons de faire appel à un entrepreneur spécialisé en plomberie afin qu'il évalue la situation et qu'il apporte les correctifs requis dès la prise de possession.

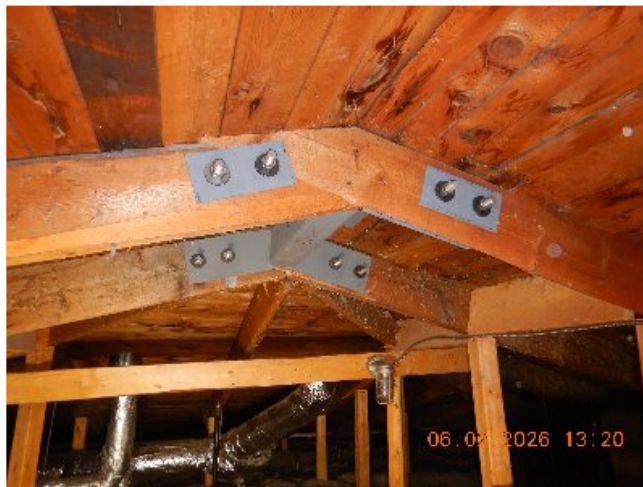
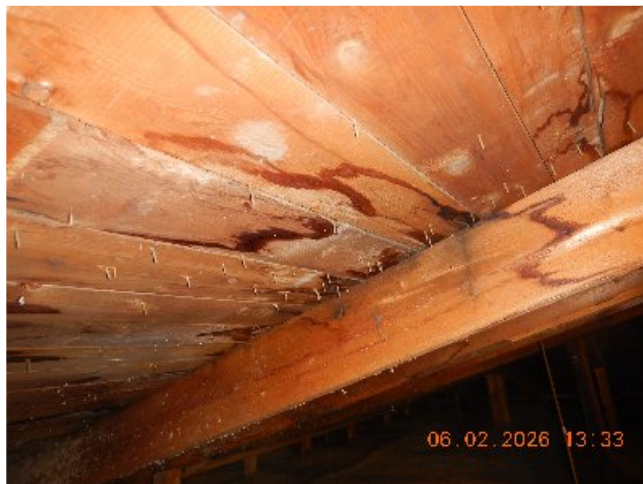
Nous avons observé la présence de plusieurs cernes à la structure intérieure du toit. Bien que sèche au jour de l'inspection, ces conditions pourraient être associées à un apport d'humidité. Ces conditions sont susceptibles d'entraîner une détérioration progressive des composantes structurales adjacentes. Nous vous recommandons de faire appel à un entrepreneur général certifié afin qu'il évalue la situation et qu'il apporte les correctifs si des signes de désordre surviennent lors des analyses additionnelles. Prendre note qu'il est possible que les cernes datent de l'ancienne toiture.

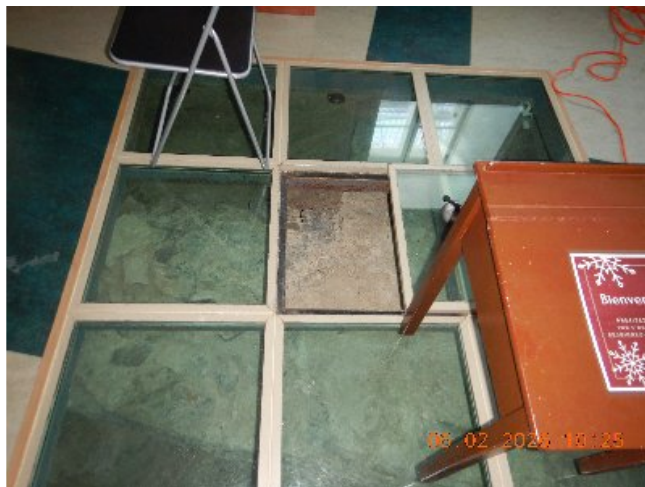
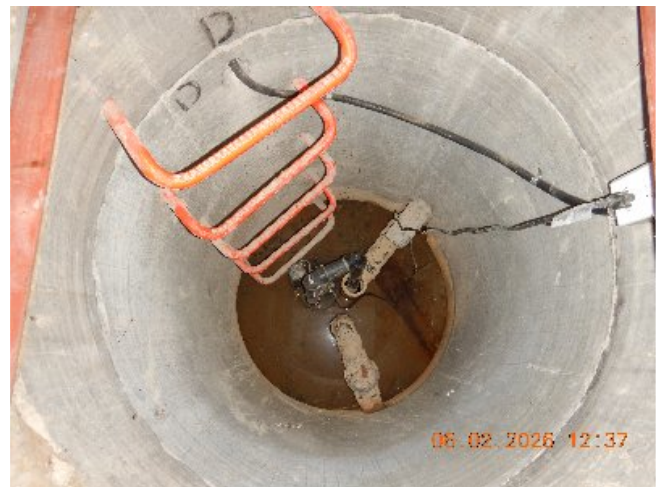
Nous avons observé la présence d'ouvertures au niveau de certaines composantes en contact avec le sol pouvant permettre l'entrée de gaz souterrains dans le bâtiment. Cette condition pourrait favoriser l'infiltration de gaz, tels que le radon. Nous vous recommandons d'envisager la réalisation d'un test de radon conforme aux méthodes reconnues par l'Association pulmonaire du Québec ou toute autre autorité compétente dès la prise de possession. Nous vous recommandons également de faire appel à un entrepreneur général certifié afin qu'il évalue la situation et qu'il apporte les correctifs requis pour limiter l'entrée de gaz souterrains.

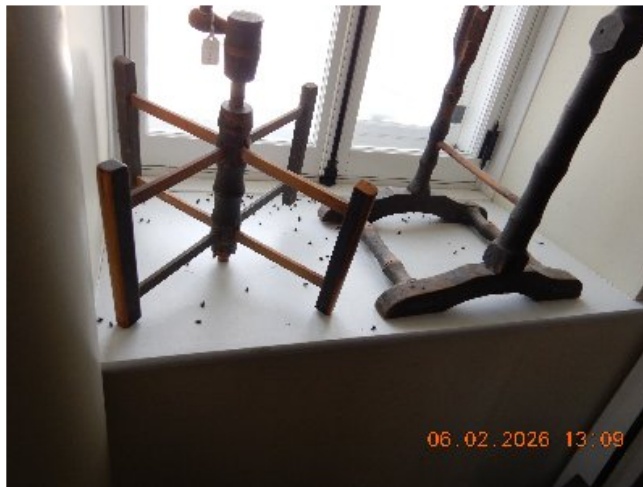
Nous avons observé la présence de mouches inanimées. Cette condition pourrait être la cause d'un point d'entrée potentiel et pourrait entraîner une présence accrue d'insectes. Nous vous recommandons de faire appel à un entrepreneur spécialisé en gestion parasitaire afin qu'il évalue la situation et qu'il apporte les correctifs requis, au besoin, dès la prise de possession.
