ÉTUDE GÉOTECHNIQUE
Côte de l'Église

Objet: Étude géotechnique
Évaluation de la stabilité de talus de la côte de l'Église
Saint-Antoine-de-Tilly, Québec, Qc
Réf. : 200610-GT1

Côte de l'église
St-Antoine-de-Tilly, QC
Lot 3 631 924 et 3 631 925

No Réf. : 200610-GT1
Décembre 2021

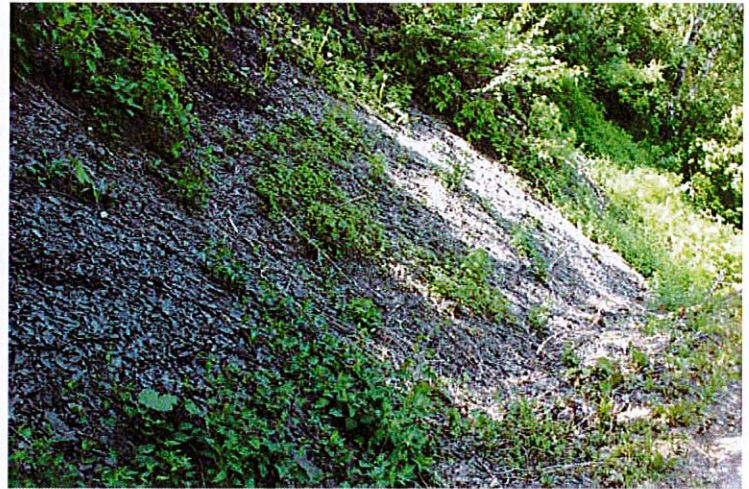
Lors de notre visite du site, nous avons observé que le système de drainage (fossé) présent du côté Sud de la route est rempli de débris et de végétation partielle. Du côté Nord, la bordure est endommagée ou inexistante, ce qui laisse l'eau couler dans la portion du talus menant derrière les résidences. Des glissements superficiels de petit gravier sont observés dans la portion Sud du talus, du côté Nord. La paroi contient plus de végétation qui limite les observations d'indice de glissement. Toutefois, il est possible d'observer des petits décrochements locaux principalement dans les secteurs où il y a un grand écoulement d'eau. En somme, il est évident que ces

déficiences ont engendré des instabilités locales pendant les périodes de forte précipitation. Les photos suivantes montrent les déficiences répertoriées sur le site en question.

Vue de l'érosion qui descend dans le fossé côté Sud

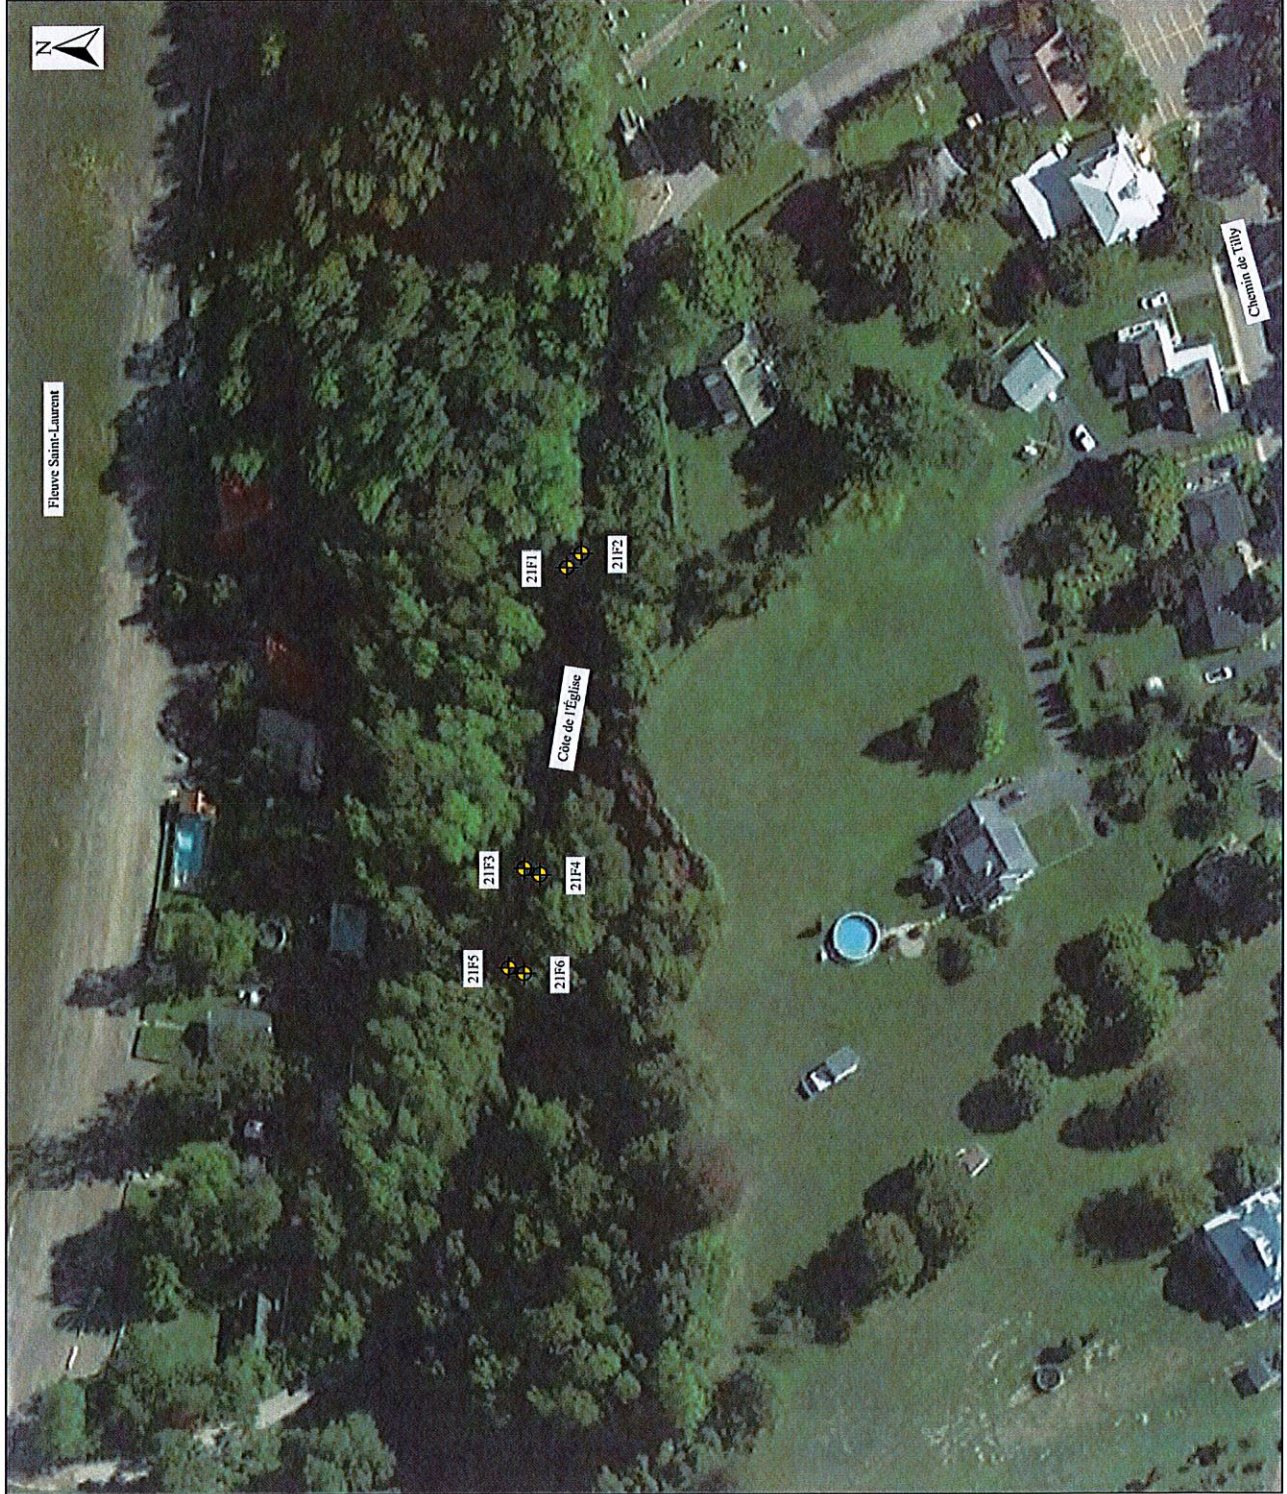
1/1

L'emplacement des forages est présenté sur le plan inséré à l'Annexe A.

Le levé topographique et les sections vis-à-vis chaque coupe critique ont été effectués par Yannick Le Moignan, arpenteur géomètre, de la firme Arpenta le 26 et 27 août 2021. Le système de référence géodésique utilisé est celui des coordonnées planes du Québec (SCOPQ), NAD 83, en référence au point 95K1219 du réseau MERN. Le levé topographique est présenté sur le plan inséré à l'Annexe A.

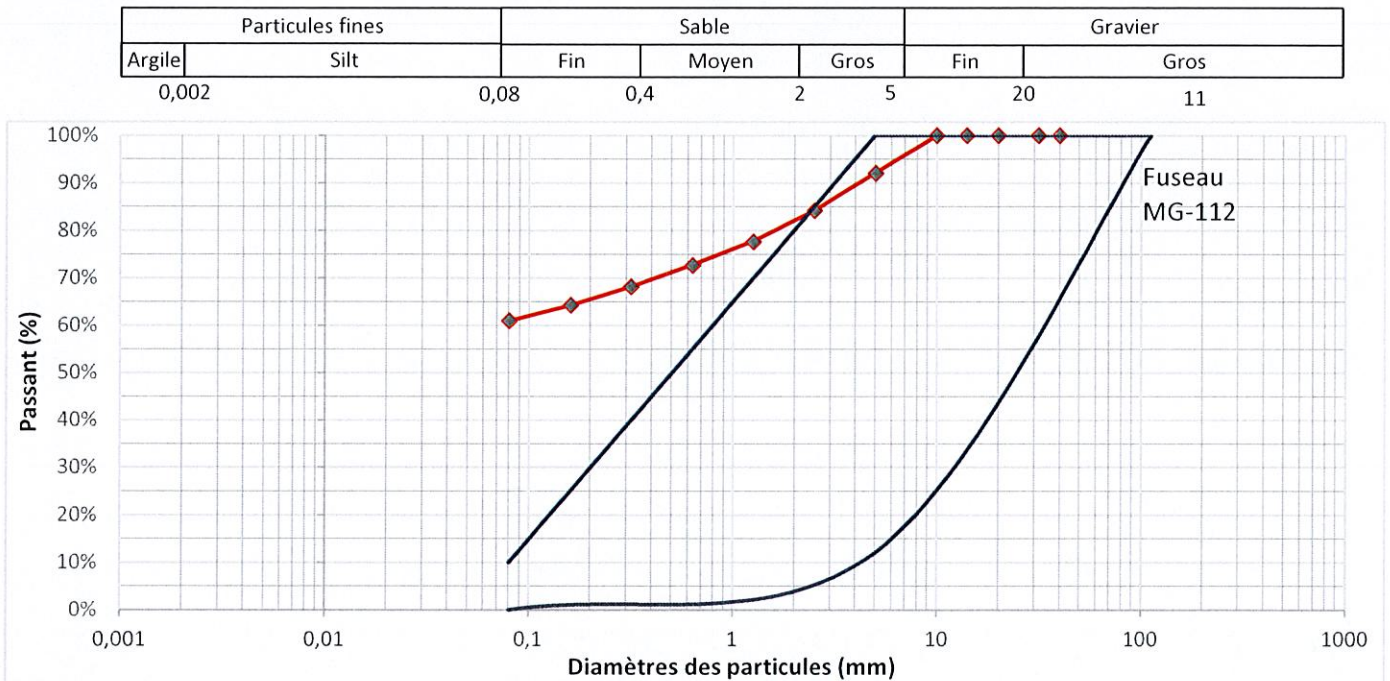
Projet	200610-GT1	Échantillon	21F1-CF2
Client	Municipalité de Saint-Antoine-de-Tilly	Profondeur	0,61 m - 1,22 m
Provenance	Côte de l'Église St-Antoine-de-Tilly (Québec)	Prélevé le	8 juillet 2021
Prélevé par	David Roger, tech.	Effectué par	Dominique Parent

Diamètre	Passant	Diamètre	Passant	Description		Diamètre des grains	
mm	%	mm	%				
				Gravier	8%	D ₁₀	-
40	100	2,5	84	Sable	31%	D ₃₀	-
31,5	100	1,25	78	Silt et argile	61%	D ₅₀	-
20	100	0,630	72,8	Silt sableux, traces de gravier		D ₆₀	-
14	100	0,315	68,2			Teneur en eau	17%
10	100	0,160	64,3			C _u	-
5	92	0,080	61,1			C _c	-
Norme pour la granulométrie BNQ 2501-025/2013

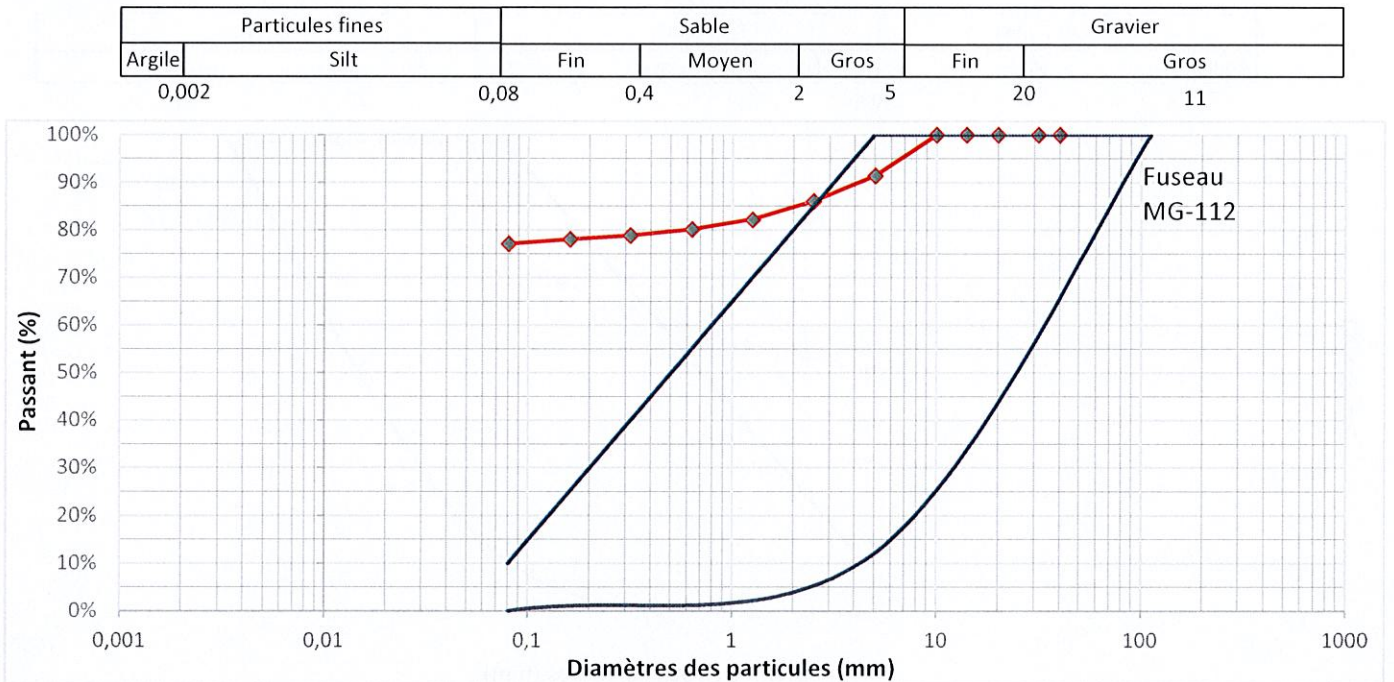
Projet	200610-GT1	Échantillon	21F5-CF2
Client	Municipalité de Saint-Antoine-de-Tilly	Profondeur	0,61 m - 1,22 m
Provenance	Côte de l'Église St-Antoine-de-Tilly (Québec)	Prélevé le	8 juillet 2021
Prélevé par	David Roger, tech.	Effectué par	Dominique Parent

Diamètre	Passant	Diamètre	Passant	Description		Diamètre des grains	
mm	%	mm	%				
40	100	2,5	86,1	Gravier	9%	D ₁₀	-
31,5	100	1,25	82,2	Sable	14%	D ₃₀	-
20	100	0,630	80,1	Silt, un peu de sable, traces de gravier		D ₅₀	-
14	100	0,315	78,8			D ₆₀	-
10	100	0,160	78,1			Teneur en eau	16%
5	91	0,080	77,2			C _u	-
Norme pour la granulométrie BNQ 2501-025/2013						C _c	-

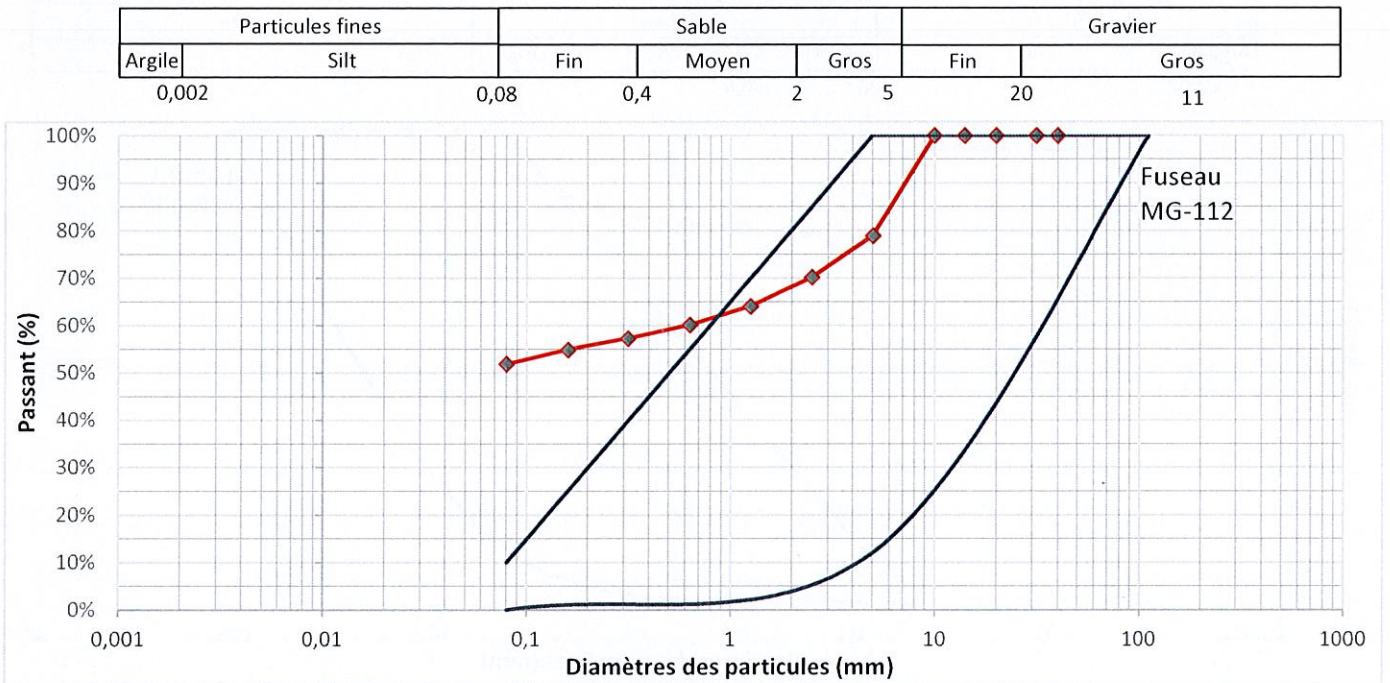
Projet	200610-GT1	Échantillon	21F5-CF6
Client	Municipalité de Saint-Antoine-de-Tilly	Profondeur	3,05 m - 3,66 m
Provenance	Côte de l'Église St-Antoine-de-Tilly (Québec)	Prélevé le	8 juillet 2021
Prélevé par	David Roger, tech.	Effectué par	Dominique Parent

Diamètre	Passant	Diamètre	Passant	Description		Diamètre des grains	
mm	%	mm	%				
40	100	2,5	70,2	Gravier	21%	D ₁₀	-
31,5	100	1,25	64,1	Sable	27%	D ₃₀	-
20	100	0,630	60,1	Silt et argile	52%	D ₅₀	-
14	100	0,315	57,3	Silt sableux graveleux		D ₆₀	0,61
10	100	0,160	54,9			Teneur en eau	13%
5	79	0,080	51,9			C _u	-
Norme pour la granulométrie BNQ 2501-025/2013						C _c	-

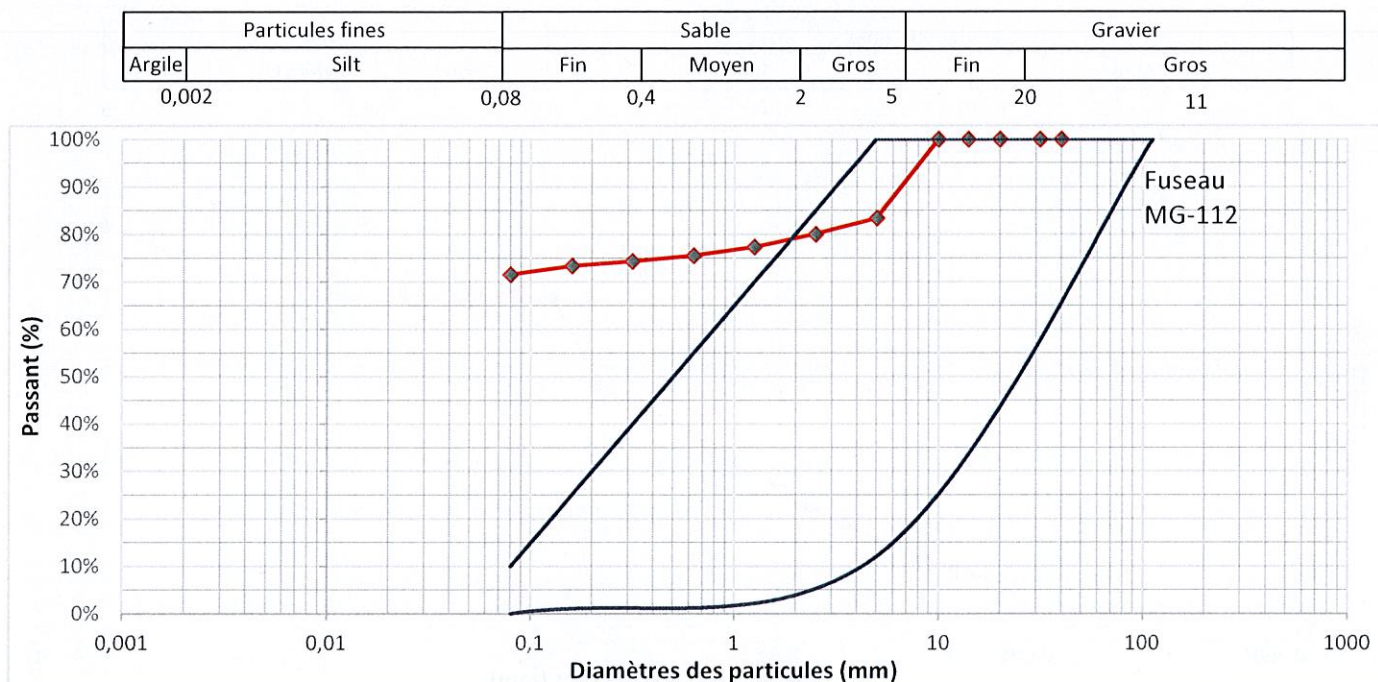
Projet	200610-GT1	Échantillon	21F6-CF3
Client	Municipalité de Saint-Antoine-de-Tilly	Profondeur	1,22 m - 1,83 m
Provenance	Côte de l'Église St-Antoine-de-Tilly (Québec)	Prélevé le	9 juillet 2021
Prélevé par	David Roger, tech.	Effectué par	Dominique Parent

Diamètre	Passant	Diamètre	Passant	Description		Diamètre des grains	
mm	%	mm	%				
40	100	2,5	80,1	Gravier	17%	D ₁₀	-
31,5	100	1,25	77,3	Sable	12%	D ₃₀	-
20	100	0,630	75,5	Silt et argile	72%	D ₅₀	-
14	100	0,315	74,3	Silt , un peu de gravier et de sable		D ₆₀	-
10	100	0,160	73,4			Teneur en eau	19%
5	83	0,080	71,6			C _u	-
Norme pour la granulométrie BNQ 2501-025/2013						C _c	-

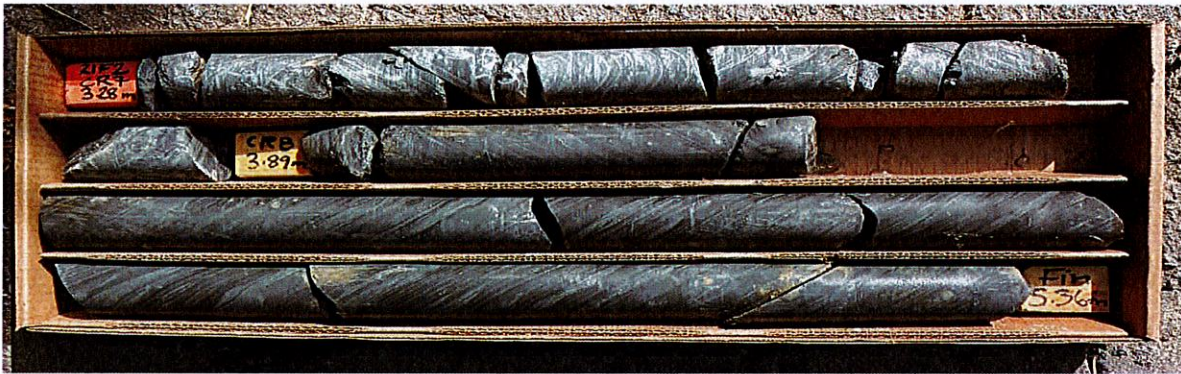
Photo #1: Boîte de roc du forage 21F2

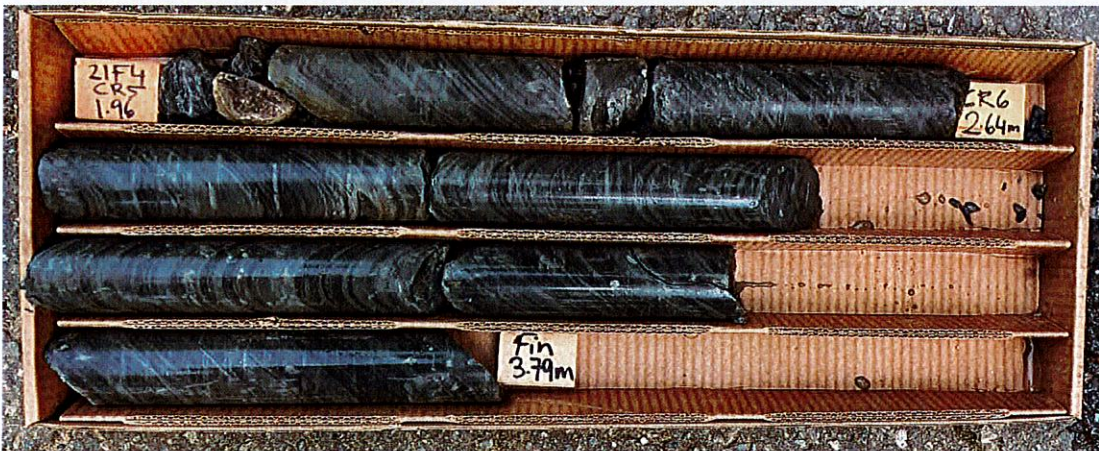
Photo #2: Boîte de roc du forage 21F4
