Experts-conseils en environnement
et en gestion de l'eau

Objet : **Résumé des travaux de retrait des sacs de lestage sur les toiles de jute posées en 2022 et 2024 et du contrôle du myriophylle à épis par arrachage manuel à l'été 2025 au lac de l'Est**

Contrôle du myriophylle à épis au lac de l'Est

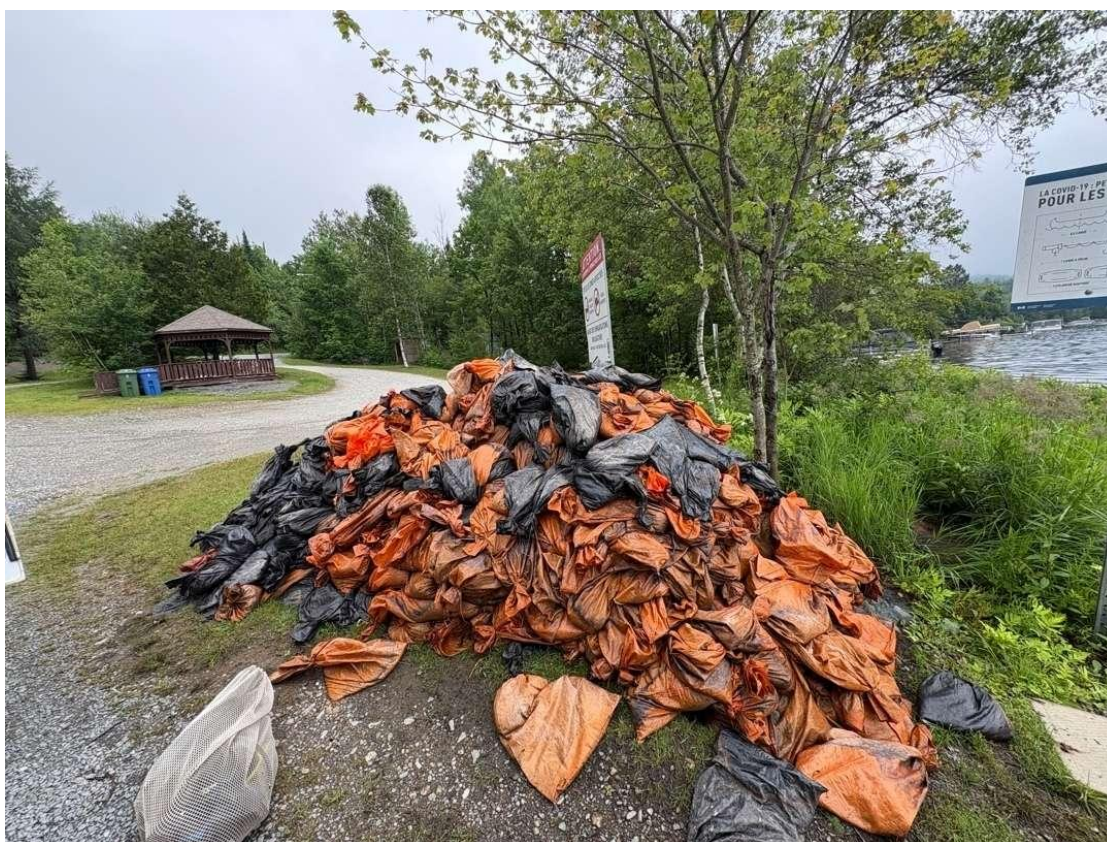
Figure 1. Sacs de lestage retirés des toiles de jute posées en 2022 et 2024

Au total, 1 937 des sacs posés sur les toiles de jute en 2022 et 2024 (sur les herbiers n° 1, 12, 14, 16, 22, 24, 25, 26 et 30) ont été retirés du plan d'eau en 2025. Tous les sacs présents sur les toiles de jute posées en 2024 ont été retirés du plan d'eau. Les sacs restants sont sur les toiles de jute posées en 2022, principalement sur ceux qui n'ont pas été visités en 2025. Les sacs retirés peuvent être visualisés à la figure 1. Le restant des sacs de lestage encore dans le lac pourront être retirés lors des opérations d'entretien des toiles par arrachage manuel au cours des prochaines années.

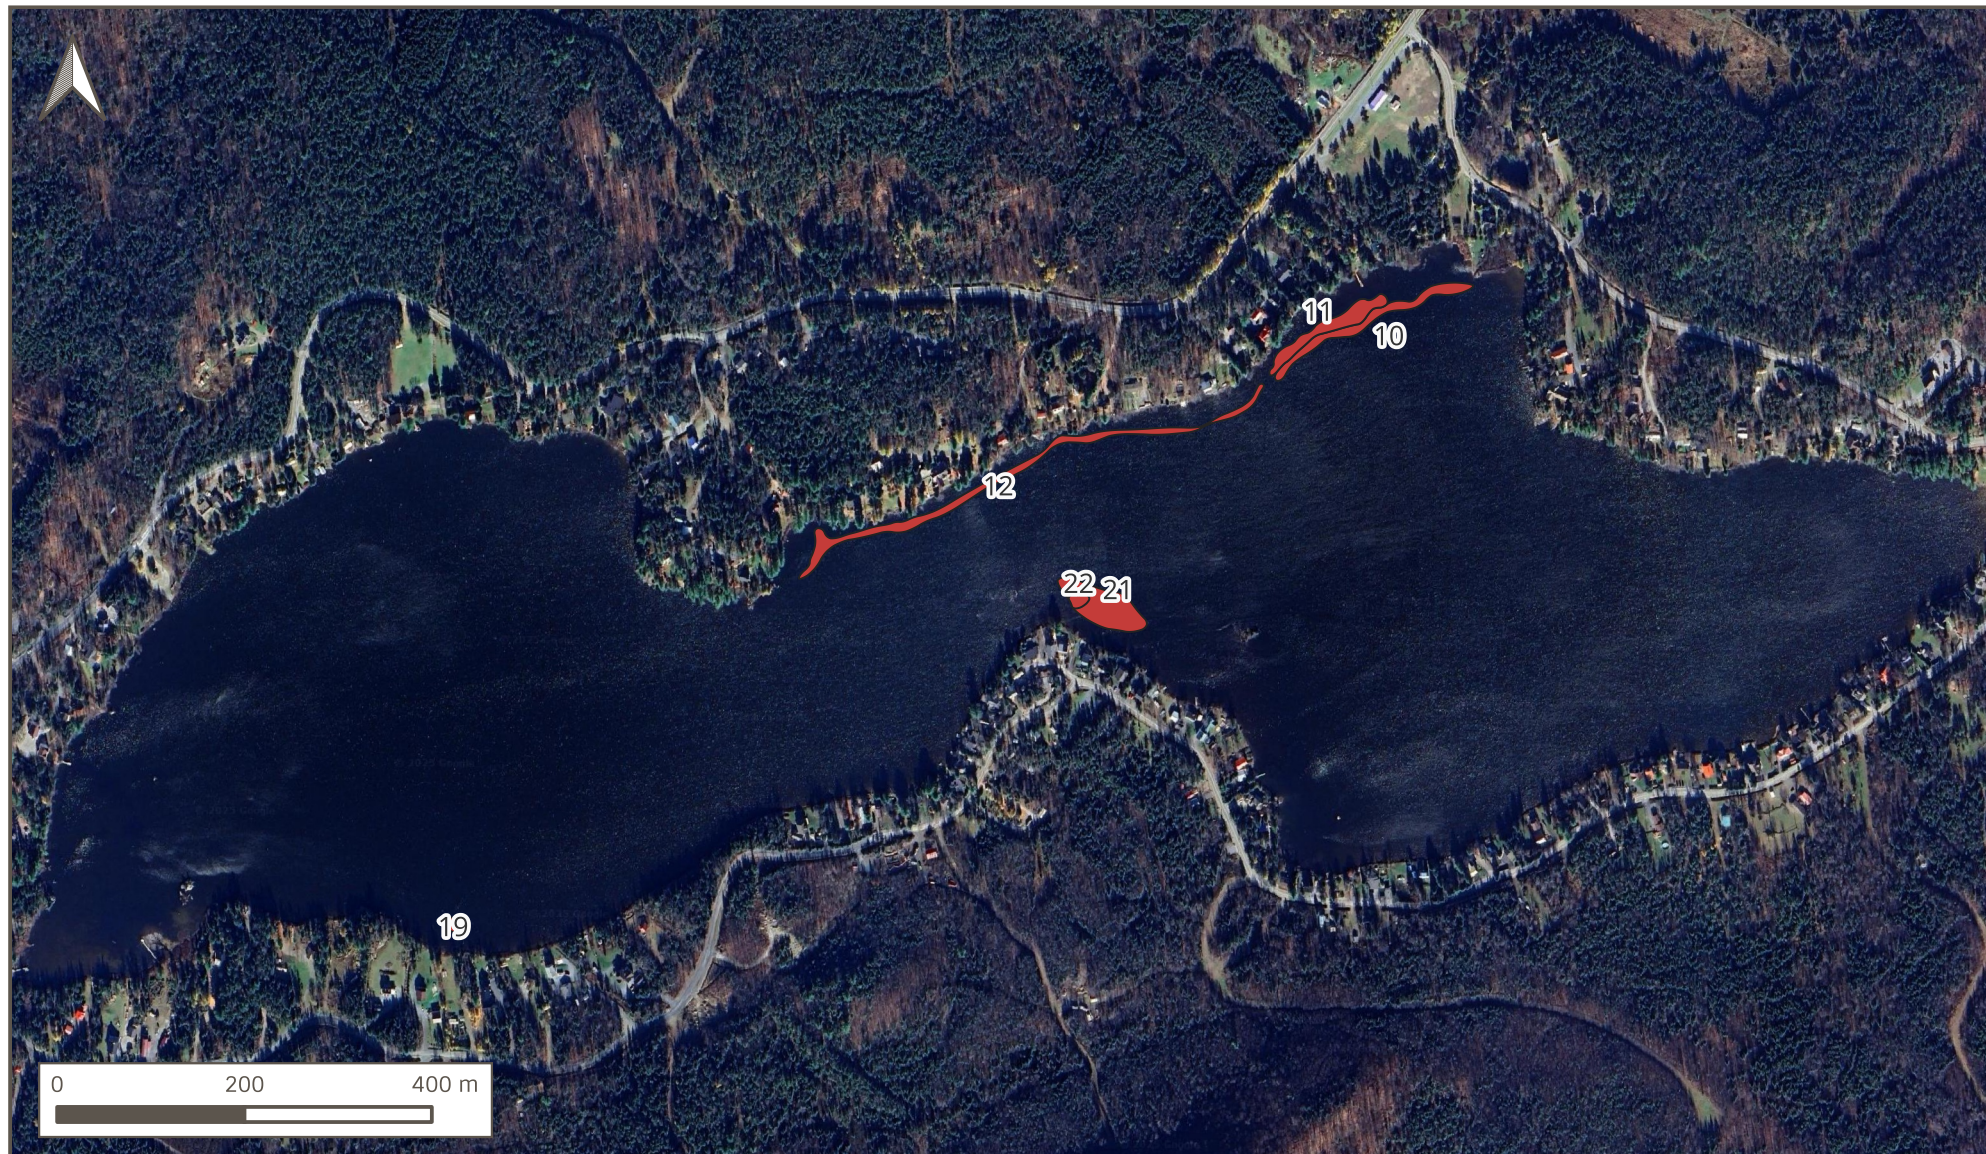
ANNEXE 2 — Carte de localisation des herbiers de myriophylle à épis arrachés à l'été 2025

Les résultats d'arrachage propres à chaque herbier sont présentés à l'annexe 1. De plus, la localisation des herbiers arrachés est illustrée sur la carte de l'annexe 2.

N° d'herbier*	Masse de myriophylle à épis retirée (lb)
10	163
11	164
12	143
19	50
21	604
22	133
Total	1 257

Afin de conserver les acquis, il serait pertinent d'augmenter le budget pour réaliser chaque année l'arrachage manuel du myriophylle à épis sur chaque herbier contrôlé avec des toiles de jute. Le budget de 2025 n'a pas été assez élevé pour réaliser cet entretien complet.

Par conséquent, il est recommandé de réaliser un minimum de 12 jours d'arrachage à 4 plongeurs pour l'année 2026, soit un budget de 60 000 \$ +tx. Ceci permettrait probablement d'entretenir toutes les toiles de jute posées depuis 2022 et contrôler les herbiers en périphérie de celles-ci.
