Délimitation des zones humides et érosion dans le bassin versant du lac Trois Milles

DÉLIMITATION DES ZONES HUMIDES ET ÉROSION DANS LE BASSIN VERSANT DU LAC TROIS MILLES

**L'Association pour la protection de l'environnement
du lac Trois Milles**

Mars 2011

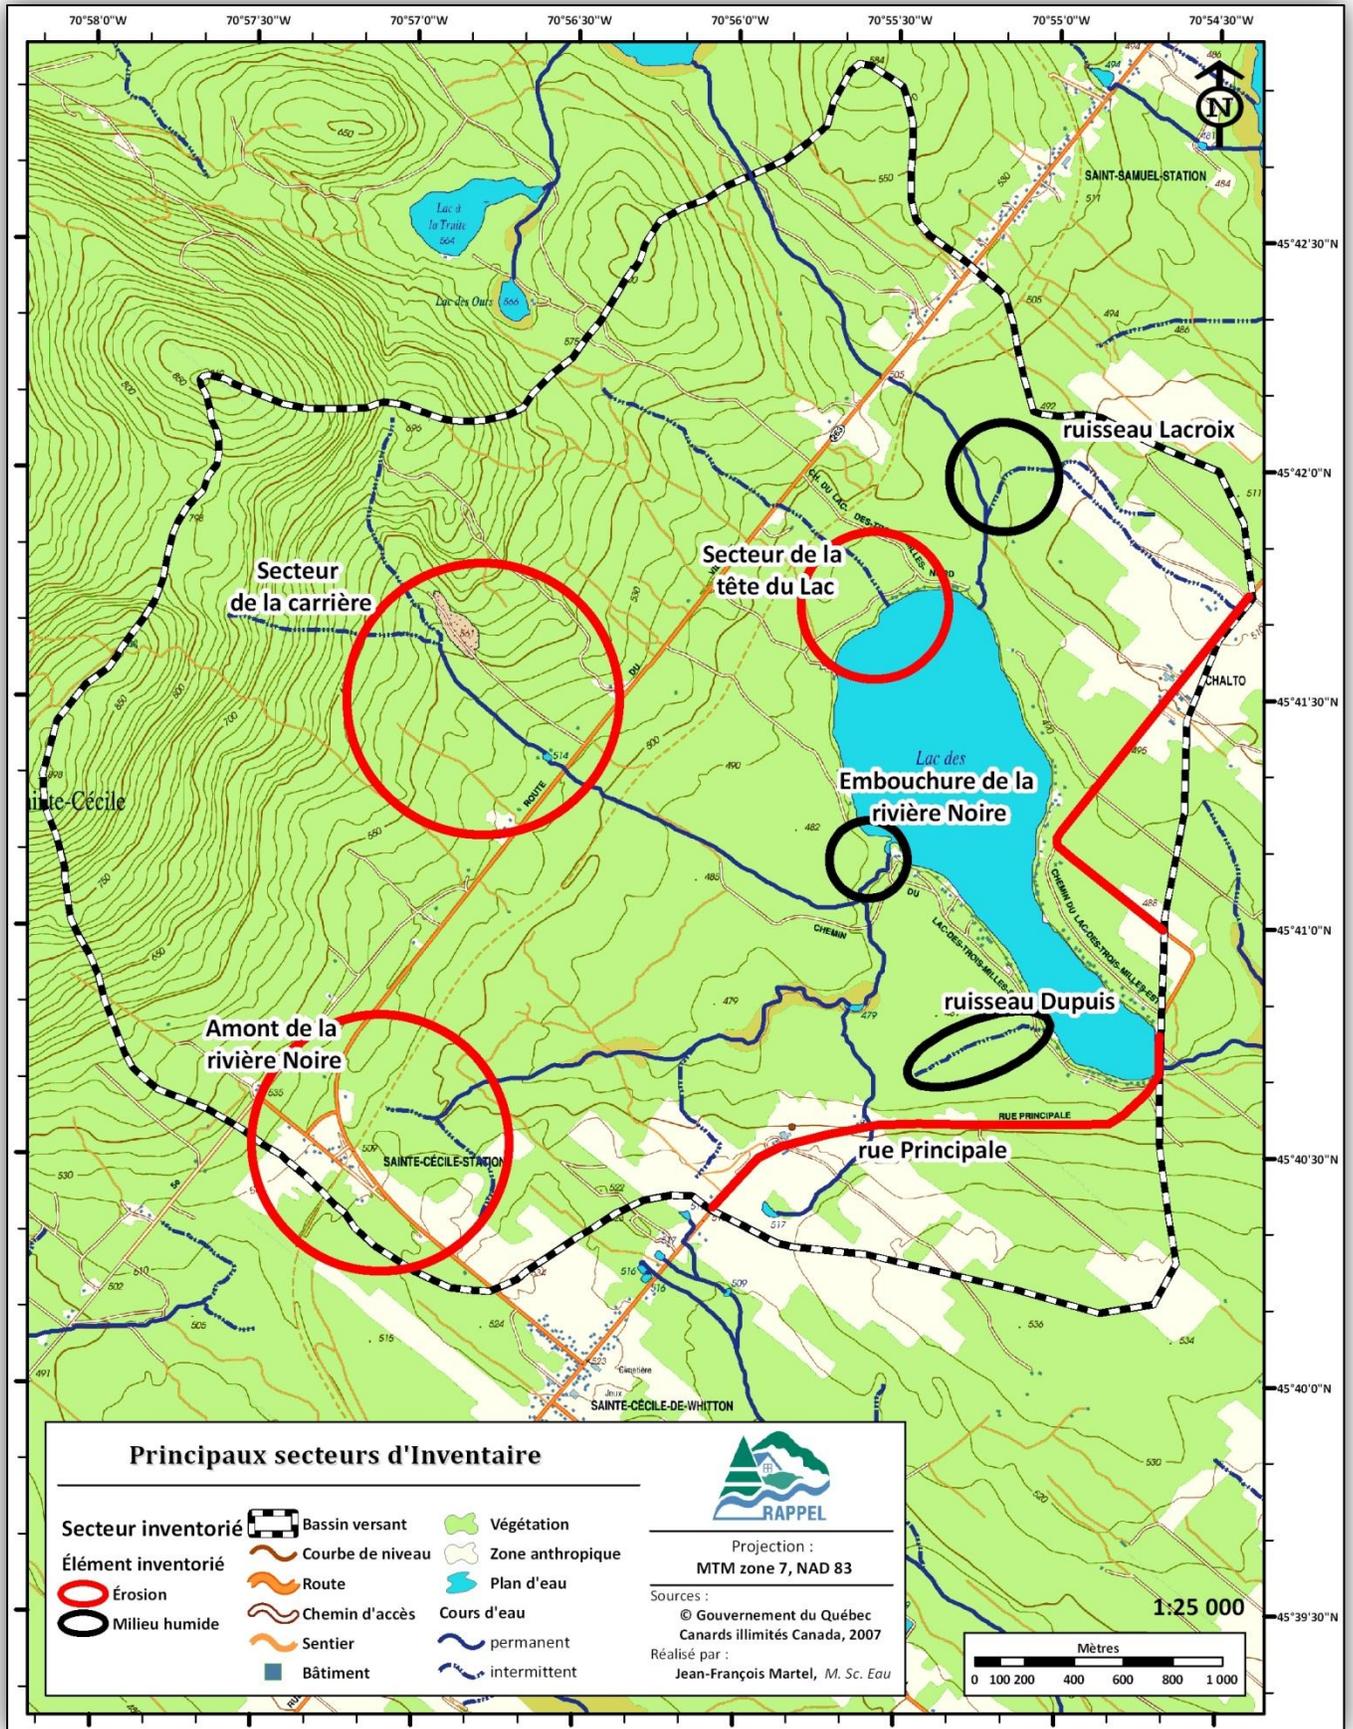
FIGURE 1 : LOCALISATION DES SECTEURS D'INVENTAIRE

La localisation des secteurs d'inventaire de la présente étude est illustrée à la Figure 1.

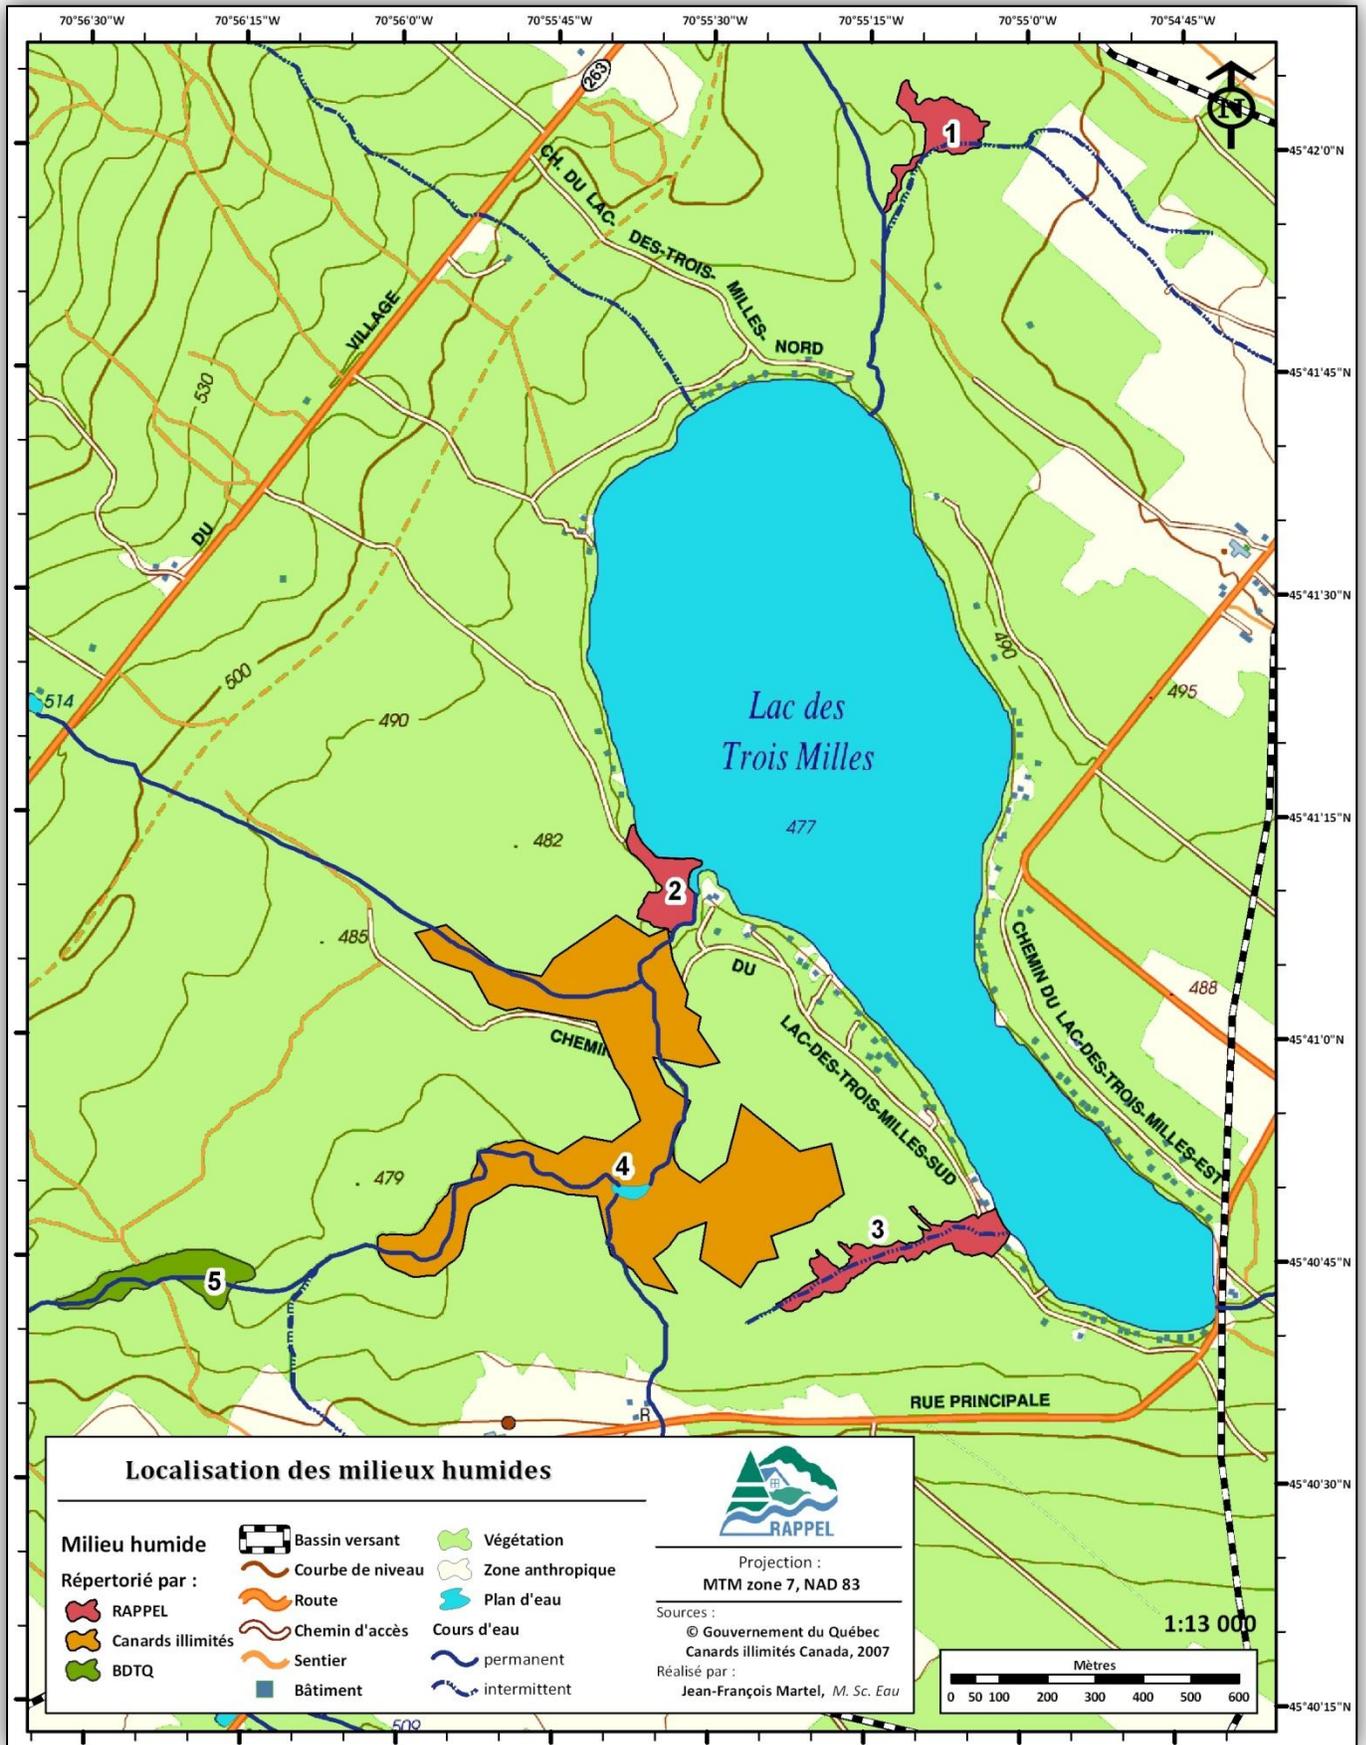
FIGURE 2 : DÉLIMITATION DES MILIEUX HUMIDES

La Figure 2 présente la localisation des cinq (5) milieux humides identifiés et délimités dans le bassin versant du lac Trois Milles.

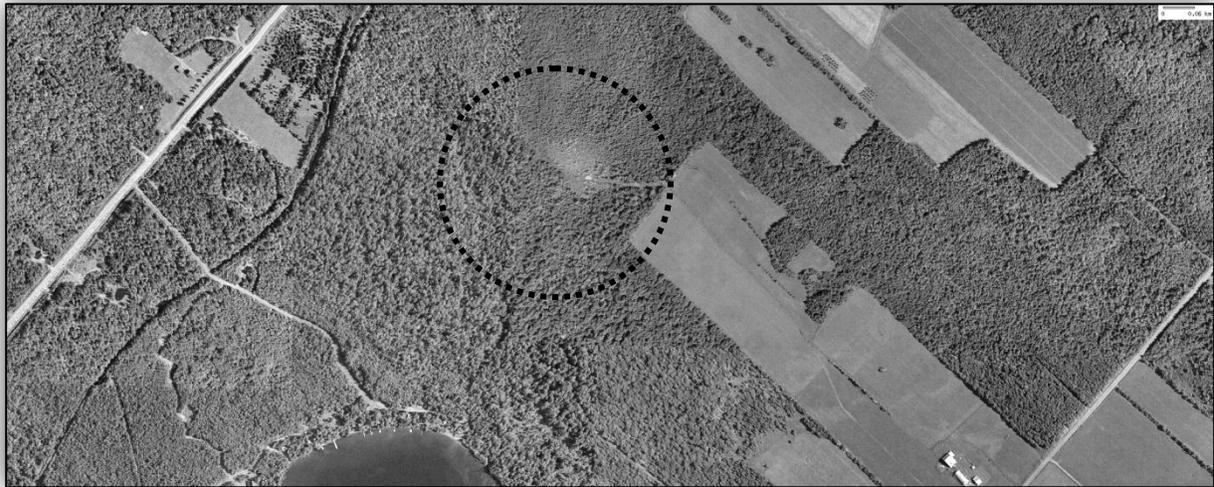
FIGURE 3 : VUE AÉRIENNE DU MILIEU HUMIDE DU RUISSEAU LACROIX

Le milieu humide du ruisseau Lacroix recouvre une superficie de 1,695 hectare. Sa plus grande partie se trouve au niveau d'une branche intermittente du ruisseau Lacroix et un prolongement se dirige vers le sud, jusqu'à la confluence avec la branche principale. Ce lieu origine d'un ancien barrage de castor et sa partie centrale se caractérise par une clairière tourbeuse riche en carex. Les sphaignes tapissent le sol alors qu'on retrouve des plantes typiques des milieux acides telles que la sarracénie pourpre, le lédon du Groënland, le cassandre calculé, le bleuët. Une cédrière borde le secteur tourbeux vers l'ouest et les ramifications humides s'étendent pour former un boisé humide à sa suite et vers le sud. Au niveau faunique ont été aperçu la grenouille des bois, la grenouille du Nord et un lièvre.

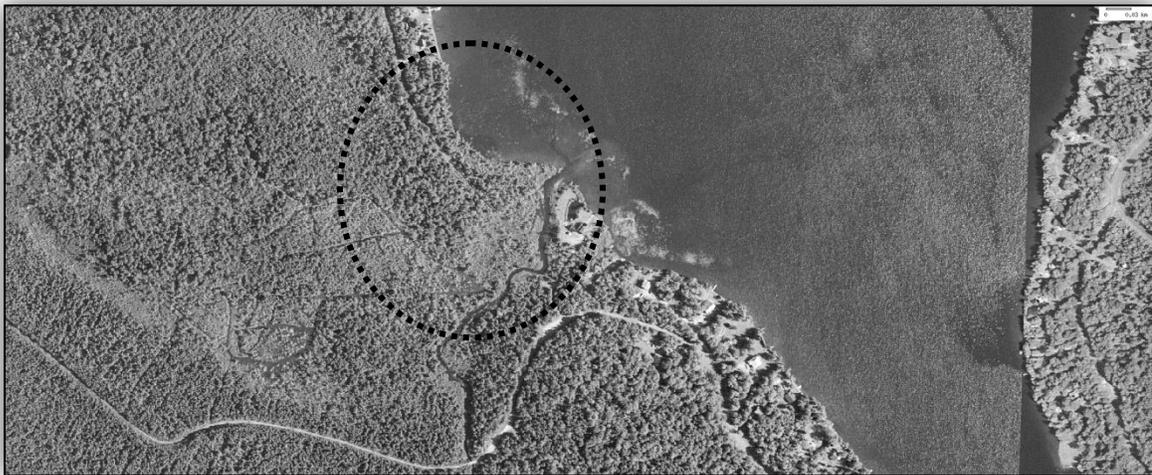
FIGURE 4 : VUE AÉRIENNE DU MILIEU HUMIDE DE L'EMBOUCHURE DE LA RIVIÈRE NOIRE

La zone délimitée d'une superficie de 1,581 hectare se situe à l'aval de la rivière Noire, en bordure de son arrivée au lac Trois Milles. Ce milieu humide vient s'annexer à la vaste tourbière naturelle de la rivière Noire déjà délimité par la cartographie fournie par la MRC du Granit (selon Canards Illimités). Le milieu humide 2 se caractérise par une section qui s'étend vers le nord-ouest de la rivière, longeant la rive du lac et délimitée par un lot résidentiel riverain et une ligne de transport électrique. Le secteur humide s'étend par la suite en s'élargissant vers l'amont du ruisseau de manière adjacente à celui-ci et se présente comme un enchevêtrement de veines d'eau et de canaux (profondeur d'eau parfois supérieure à 1 mètre) parsemés de butons végétalisés.

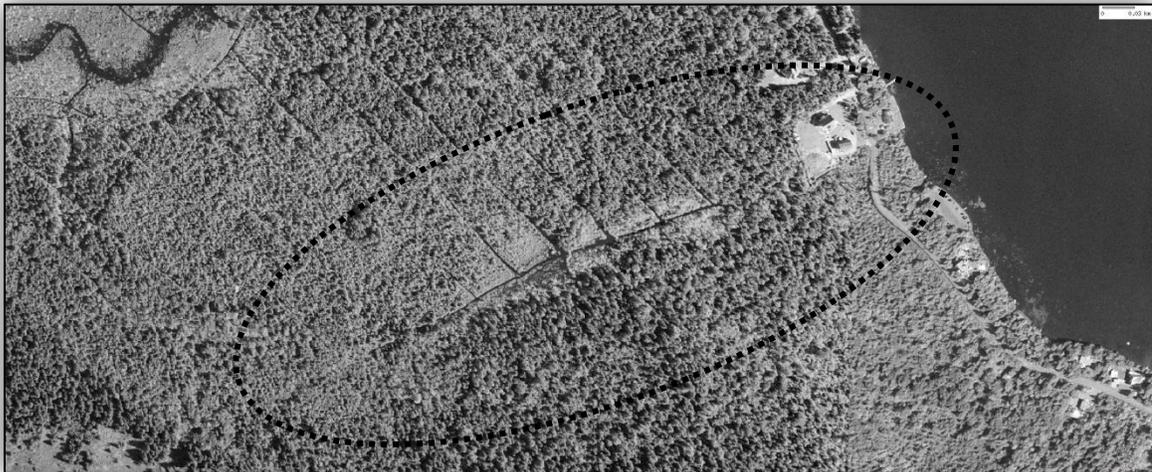
FIGURE 5 : VUE AÉRIENNE DU MILIEU HUMIDE DU RUISSEAU DUPUIS

Le milieu humide du ruisseau Dupuis origine également d'un réseau d'anciens fossés de drainage creusés pour l'exploitation forestière et couvre une superficie de 2,527 hectares. Un ancien barrage de castor a par ailleurs inondé le secteur. Un étang se trouve de manière centrale et des zones de tourbeuses parsèment le secteur. Le milieu humide longe le cours d'eau central et un boisé humide s'étend davantage vers le sud. Des espèces telles l'eupatoire maculée, le thuya, la viorne cassinoïde et l'impatiante du cap bordent le milieu humide alors que l'on retrouve des espèces typiques des tourbières telles que le thé du labrador (lédon du groënland), le kalmia à feuilles étroites et les airelles. L'iris versicolore et les carex sont observés dans la strate herbacée.

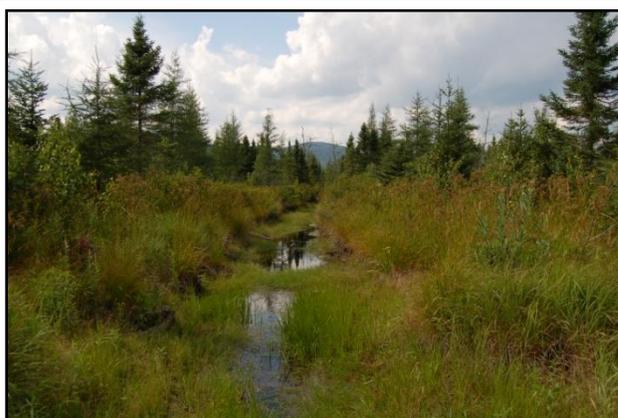
Ancien fossé de drainage forestier avec eau persistante.

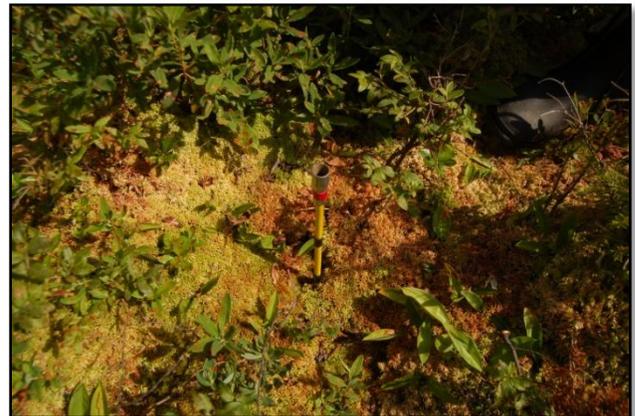
Accumulation de tourbe de plus d'1,3 m.

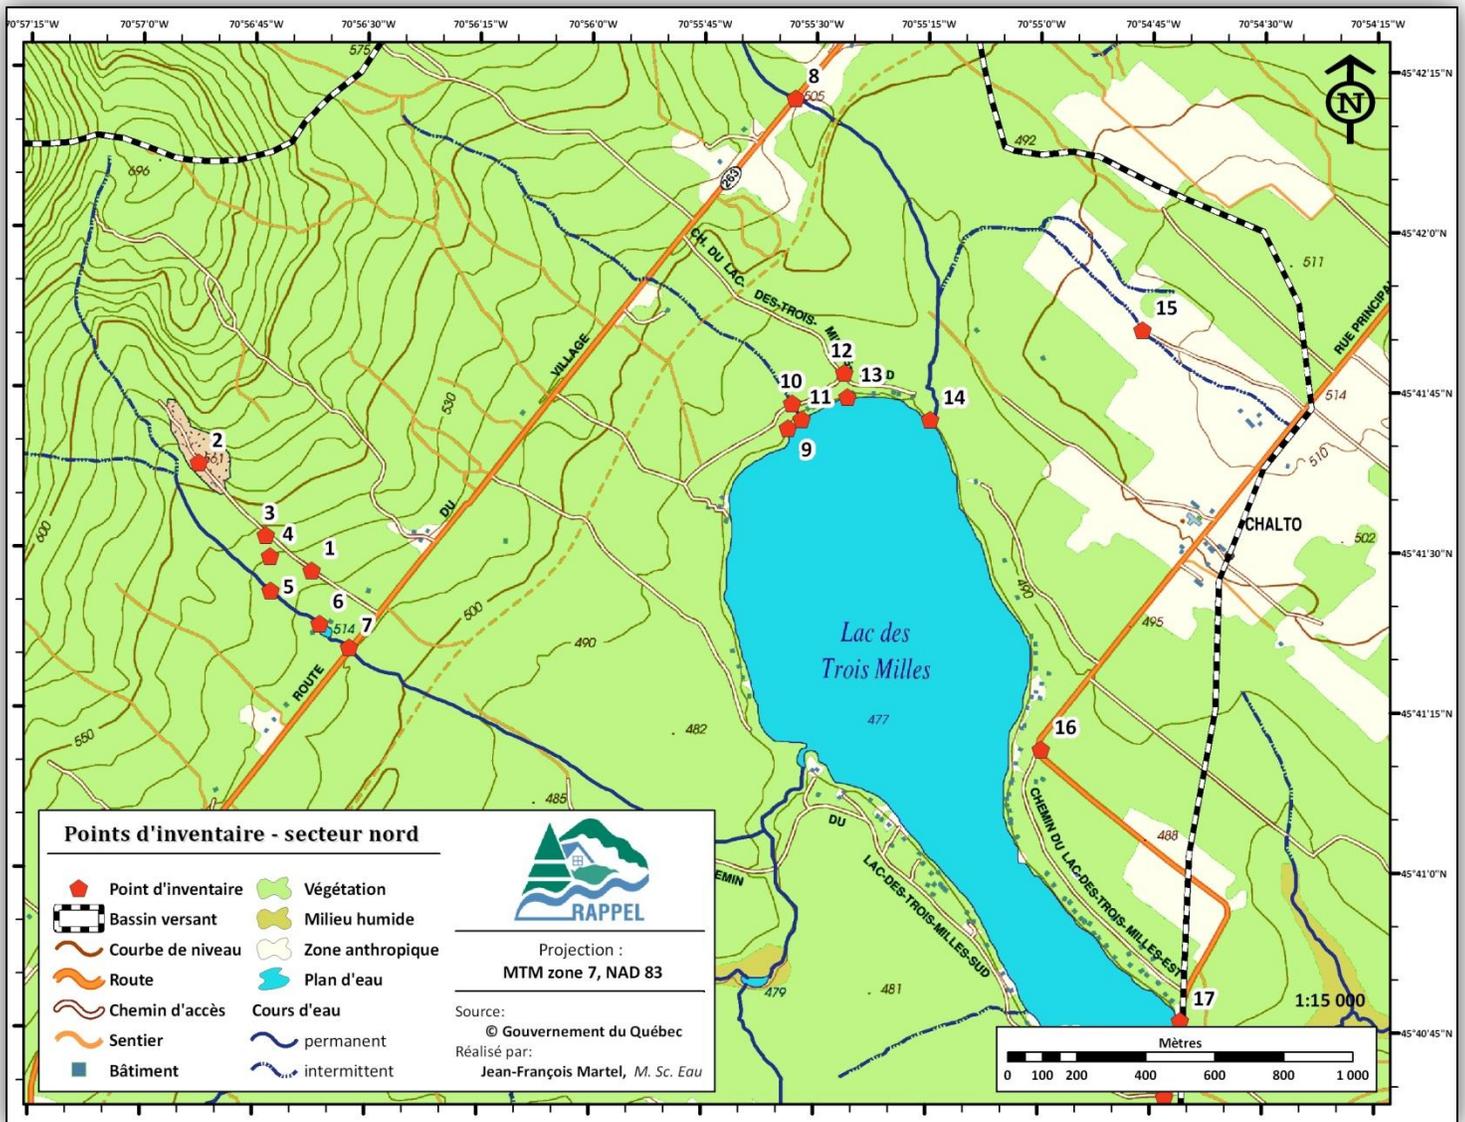
FIGURE 6 : LOCALISATION DES POINTS D'INVENTAIRE DU SECTEUR NORD DU BASSIN VERSANT

La Figure 6 présente la localisation des points d'inventaire dans la partie nord du bassin versant du lac Trois Milles.

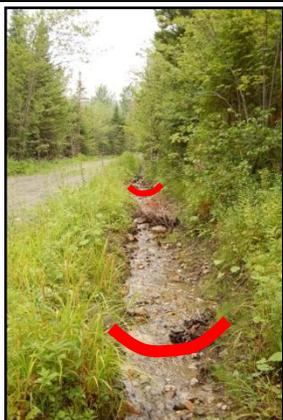
Point 1 : Chemin d'accès menant à la carrière de granit. La pente du chemin est forte. Les talus du fossé sont bien végétalisés mais le fond présente des signes d'érosion. Accumulation de sédiments dans les zones de replat.

- Érosion longitudinale du fond du fossé;
- Ravinement localisé de la surface de roulement;
- Ravinement des talus du fossé.

Point 1 : Érosion longitudinale du fond du fossé. Localisation approximative des seuils proposés.

- Aménager une série de seuils dans le fossé (voir Annexe 2).

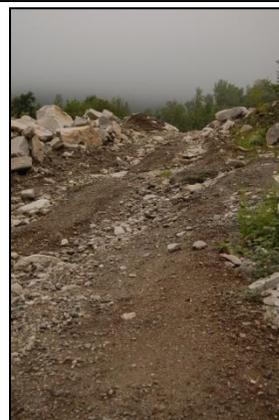
- Ravinement important (érosion) de la surface de roulement des chemins d'accès à la machinerie.

Point 2 : Érosion (ravinement) de la surface de roulement d'un chemin de machinerie.

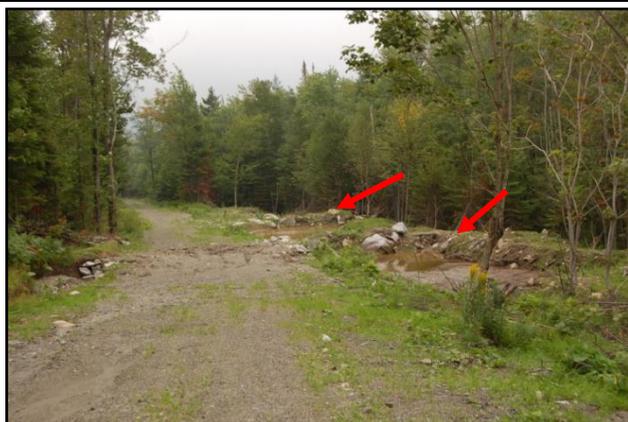
Point 3 : Bassins de sédimentations situés en aval du site d'extraction du granite.

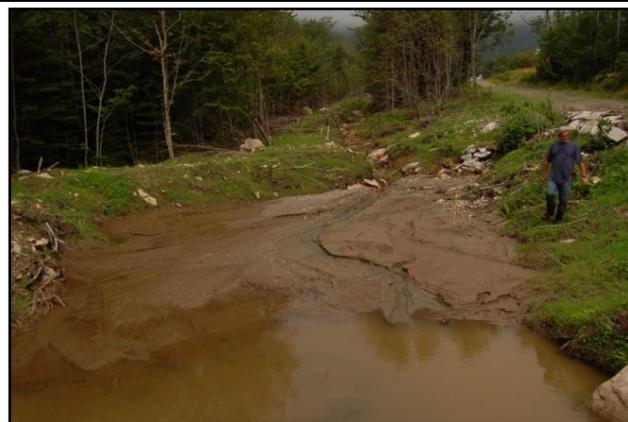
Point 3 : Accumulation importante de sédiments dans le premier bassin de sédimentation.

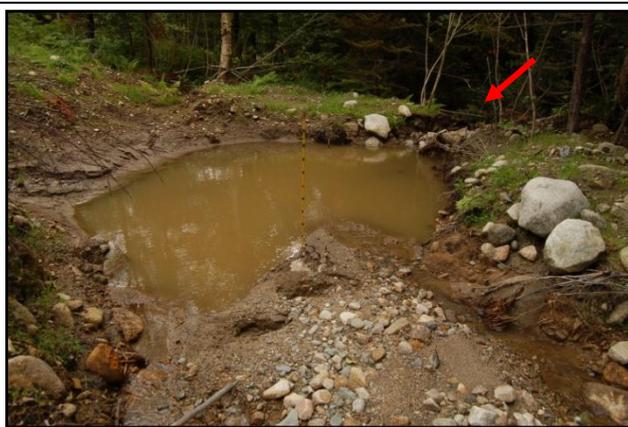
Point 3 : Forte érosion à la sortie du dernier bassin.

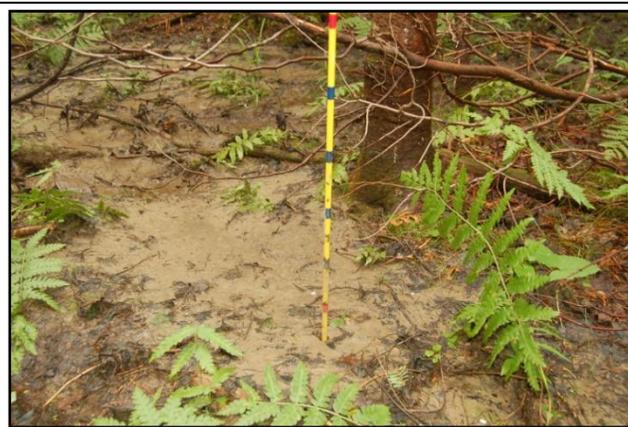
Point 4 : Accumulation de sédiments sur la litière forestière (cédrière).

- Appliquer les recommandations énoncées au point #3 afin d'augmenter l'efficacité des bassins de sédimentation.

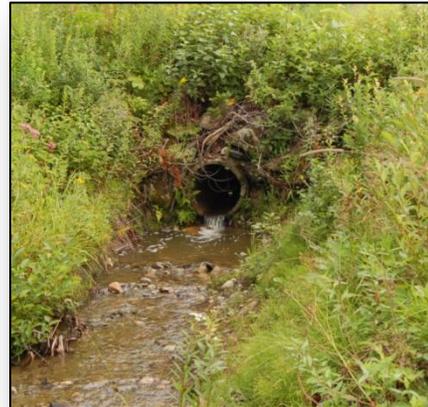
Point 7 : Ponceau situé sous la route 263. On retrouve également un autre ponceau à environ 10 mètres, ce dernier étant situé sous une entrée privée.

- Légère érosion du côté aval du ponceau de l'entrée privée;
- Présence d'une chute de 15 cm.

- Enrocher le côté aval du ponceau afin d'atténuer l'angle de la chute et de protéger le fond du fossé contre l'érosion :
 - En période sèche, nettoyer à l'aide d'une pelle la sortie du ponceau en prenant soin de placer les rebus dans une dépression ou une zone bien végétalisée et de conserver à proximité les roches;
 - Installer une membrane géotextile sur la zone nettoyée;
 - Recouvrir la membrane, notamment la zone située directement à la sortie du ponceau, de roches d'un diamètre supérieur à 15 cm (6 pouces);
 - Utiliser par la suite des roches d'un plus faible diamètre afin de bien recouvrir la membrane géotextile et de bien remplir tous les interstices formés par les roches de plus fort diamètre.

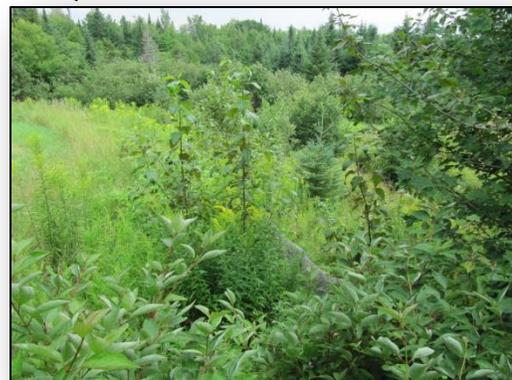
Point 8 : Ponceau situé sous la route 263. Les fossés adjacents sont très bien végétalisés.

- Aucune.

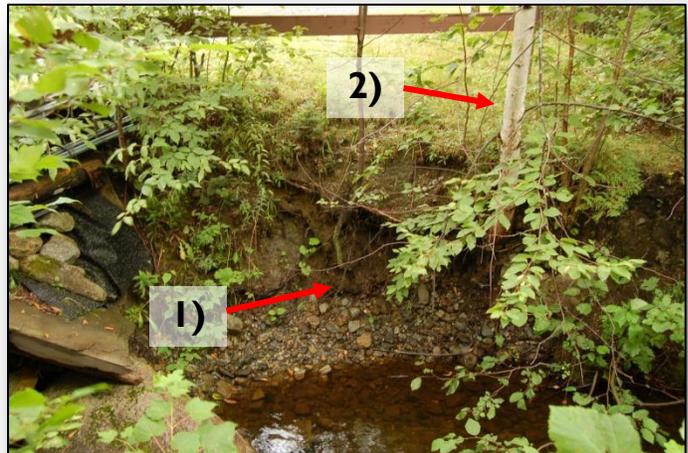
- 1) Forte érosion de la rive du ruisseau du côté aval du ponceau (côté gauche en regardant vers le lac);
- 2) L'instabilité des arbres présents risque d'aggraver l'érosion de la rive à long terme :
 - En effet, dans ce cas précis, la présence d'arbres dans la partie supérieure du talus nuit à la stabilité de la rive;

- Stabiliser la rive à l'aide de techniques mixtes :
 - Nettoyer la zone de travail en coupant les arbres;
 - Reprofiler la rive sur une longueur totale d'environ 4 mètres afin d'atteindre une pente finale de 2 H : 1 V;
 - Installer une membrane géotextile sur la zone reprofilée;
 - Enrocher le pied de la rive jusqu'à la mi-hauteur du talus de la rive
 - Utiliser des pierres d'une grosseur supérieure à 8 pouces;
 - Stabiliser la moitié supérieure du talus :
 - Ensemencer à l'aide d'un mélange de graines herbacées;

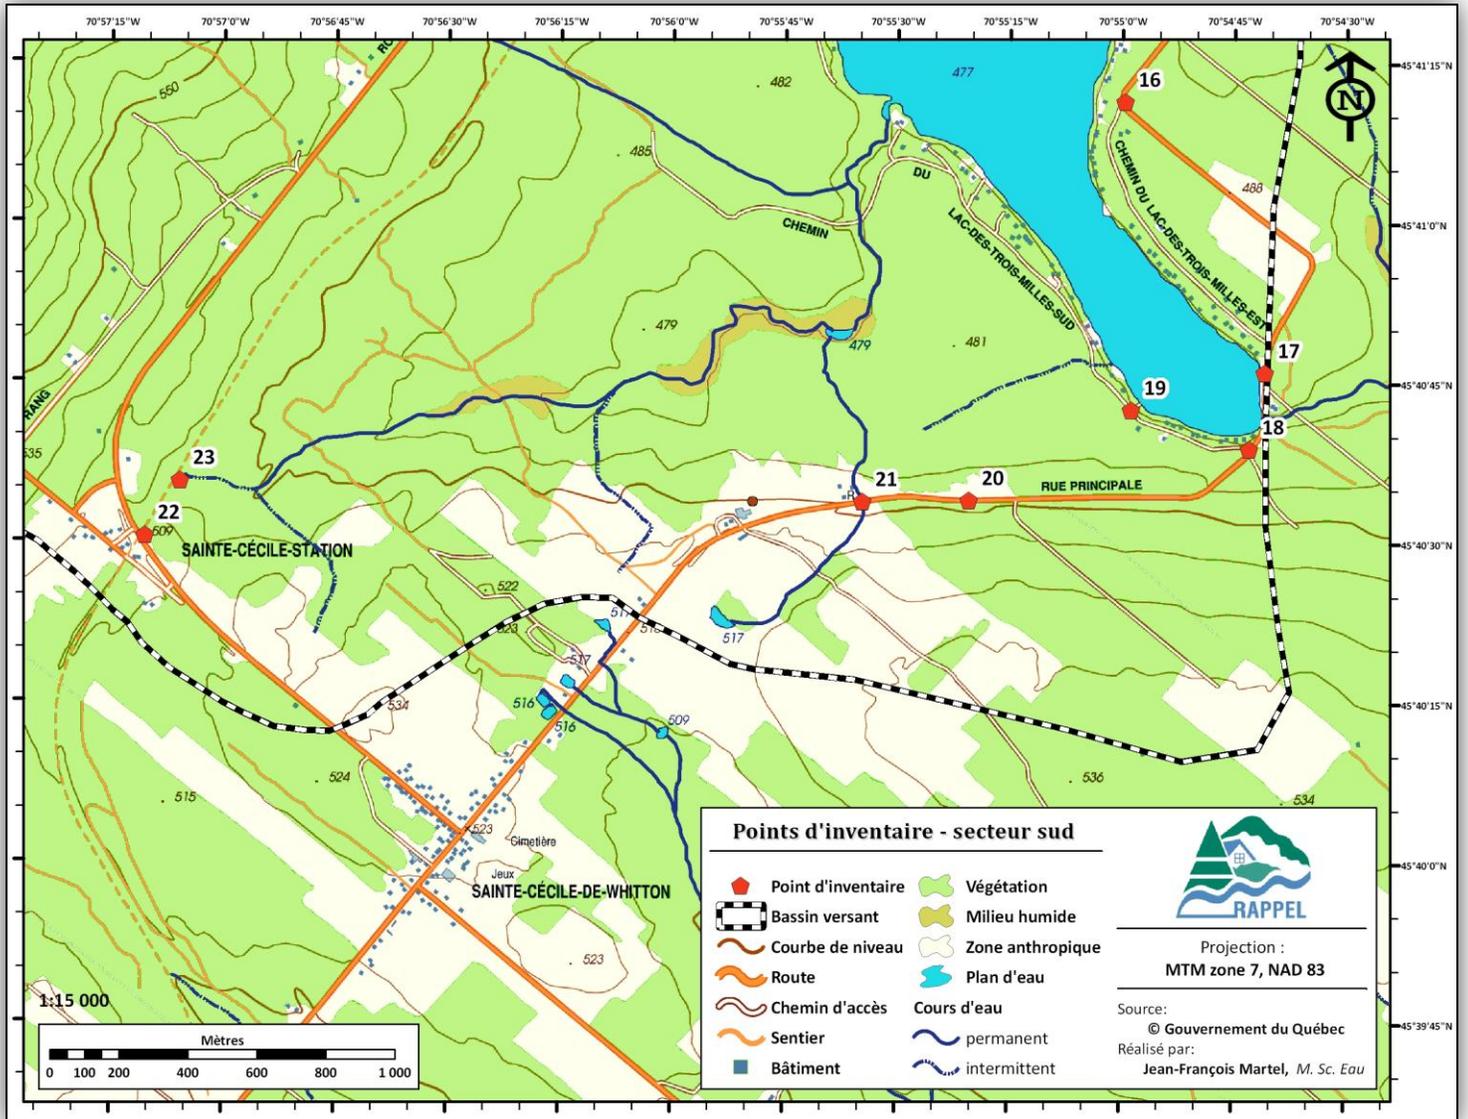
FIGURE 7 : LOCALISATION DES POINTS D'INVENTAIRE DU SECTEUR SUD DU BASSIN VERSANT

La Figure 7 présente la localisation des points d'inventaire dans la portion sud du bassin versant du lac Trois Milles.

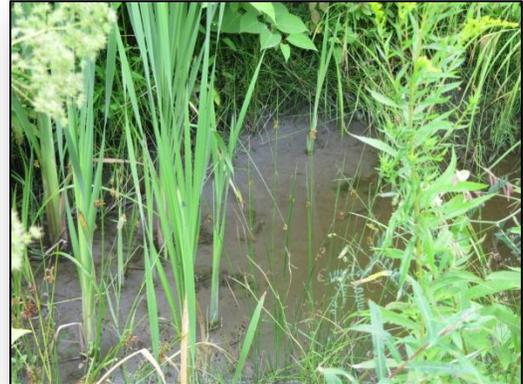
Point 16 : Bassin de sédimentation relié au fossé au coin de la rue Principale et du chemin du lac Trois Mille Est.

- Le bassin est relié à un fossé de drainage provenant des terres en amont et présente une forte accumulation de sédiments de plus d'un mètre d'épaisseur;
- Le ponceau qui traverse le chemin du lac Trois Mille Est présente une accumulation de sédiments fins en voie d'être acheminés au lac. Le fossé est néanmoins bien végétalisé.

- En période sèche, retirer le surplus de sédiments accumulés dans le bassin de sédimentation afin de lui rendre son utilité et ce, surtout si l'utilisation du sol en amont de ce bassin est sujette à l'érosion.

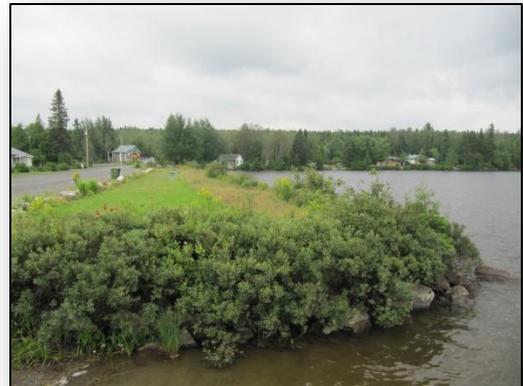
- La bande végétale qui longe le stationnement de la halte est insuffisante et devrait être élargie;
- Le ponceau qui emmène l'eau du fossé au lac présente des signes de ravinement sur son pourtour.

- Planter des arbustes sur une bande de 2 à 3 mètres supplémentaires sur toute la longueur de la rive. Ce site pourrait être un excellent lieu démonstratif pour une plantation de bande riveraine modèle;
- Veiller à ce que la perte de matériel de la route vers le lac ne s'amplifie davantage dû à l'instabilité du talus du ponceau. Le cas échéant, restaurer le pourtour.

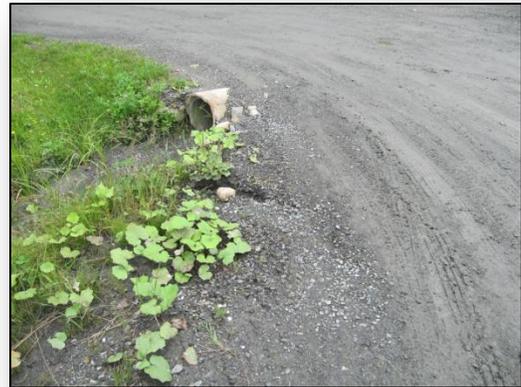
- Pente nulle et forte accumulation de sédiments obstruant le tiers de l'entrée du ponceau.
- Le ponceau présente des signes de ravinement sur son pourtour.

- Désobstruer le ponceau en retirant les sédiments;
- S'assurer que les talus du fossé de la rue principale soient stables et suffisamment recouvert de végétation. Idéalement, stabiliser les talus et le fond du fossé en ensemençant et en apposant un tapis 70% paille/30% coco.
- Stabiliser la route aux abords du ponceau à l'aide d'une membrane géotextile et d'un enrochement avec des roches de plus fort diamètre (6-8 pouces; 15-20 cm).

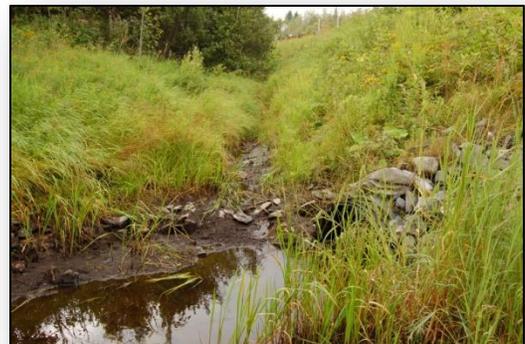
Point 22 : Fossé de ligne le long du remblai d'une ancienne voie ferrée et rejoignant le point #23 à la tête de la Rivière Noire via un chenal aux eaux troubles.

- Le fossé est profond et creusé sans du matériel organique et argileux instable et sensible à l'érosion;
- Une forte accumulation de sédiments est notée aux abords du ponceau (sédiments fins en prépondérance, sables et graviers).

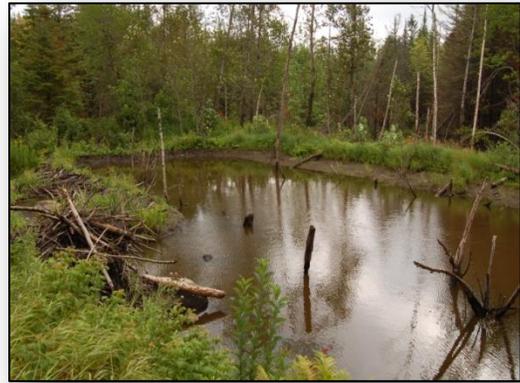
Point 23 : Bassin de rétention sur fond organique à la source de la rivière Noire dont l'accumulation d'eau est engendrée par un barrage de castor.

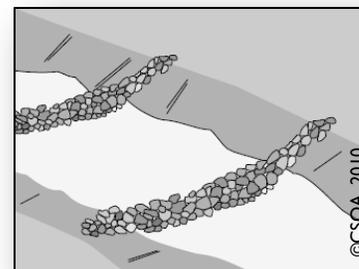
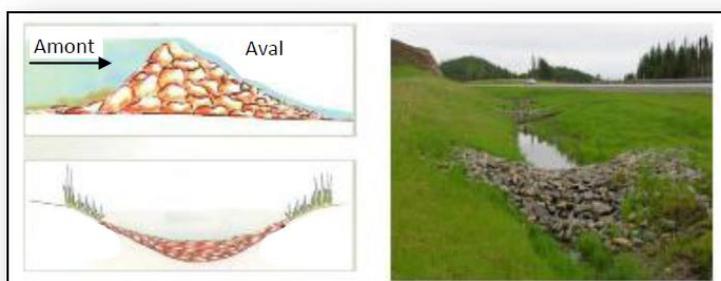
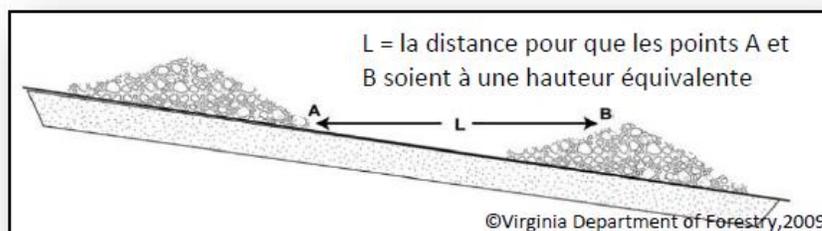
ENTRETIEN DES FOSSÉS - AMÉNAGEMENT DE SEUILS DE RÉTENTION

- Le milieu du seuil doit présenter une dépression (~15 cm) pour canaliser l'eau vers le centre et éviter que l'eau ne se dirige vers les extrémités (forme de banane);
- La largeur doit être établie de manière à ce que l'eau ne dépasse pas les extrémités et qu'elle soit suffisante pour soutenir les eaux lors des crues printanières;
- La hauteur doit être entre 50 cm et 1 mètre au maximum;
- Utiliser des roches entre 10 et 30 cm (4-12") de diamètre;
- Lorsque disposées en série, le sommet d'un seuil doit être au même niveau que le pied du seuil précédent;
- Côté amont, placer les roches en pente plus abrupte, et du côté aval en pente plus douce (min. 2H : 1V);
- Veiller à nettoyer l'amont des seuils avant que l'accumulation des sédiments n'ait atteint la moitié de sa hauteur.
