# PLAN D'INTERVENTION DU LAC POULIN ET DE SON BASSIN VERSANT

présenté à la municipalité de Lac-Poulin

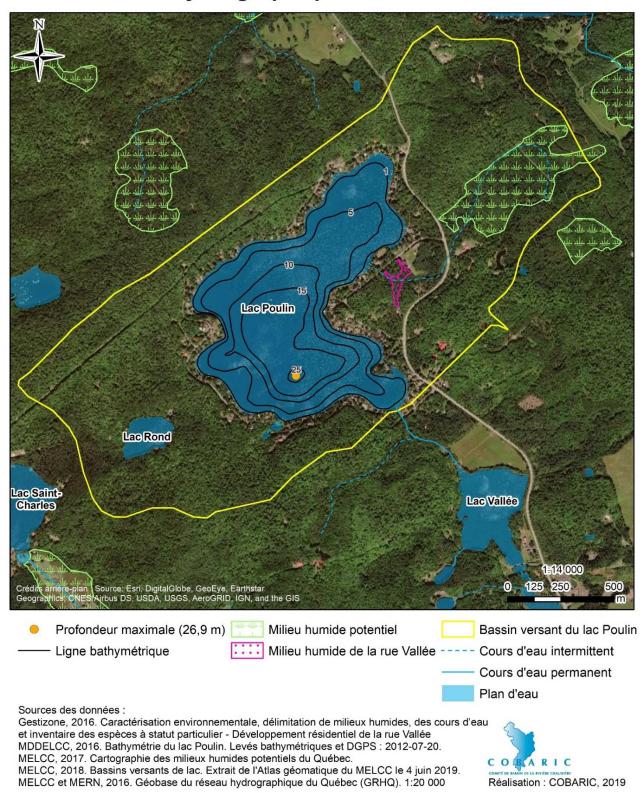
Figure 3. Réseau hydrographique et milieux humides

Le bassin versant du lac Poulin comprend trois autres lacs, comme illustré à la Figure 3. Un seul milieu humide potentiel est identifié dans le bassin versant. Ce milieu humide est classifié de potentiel, car la couche d'information cartographique a été créée par une agrégation de différentes bases de données produites à d'autres fins et à des échelles différentes, mais selon une méthodologie similaire. La cartographie des milieux humides potentiels n'est donc pas exhaustive ni exacte.

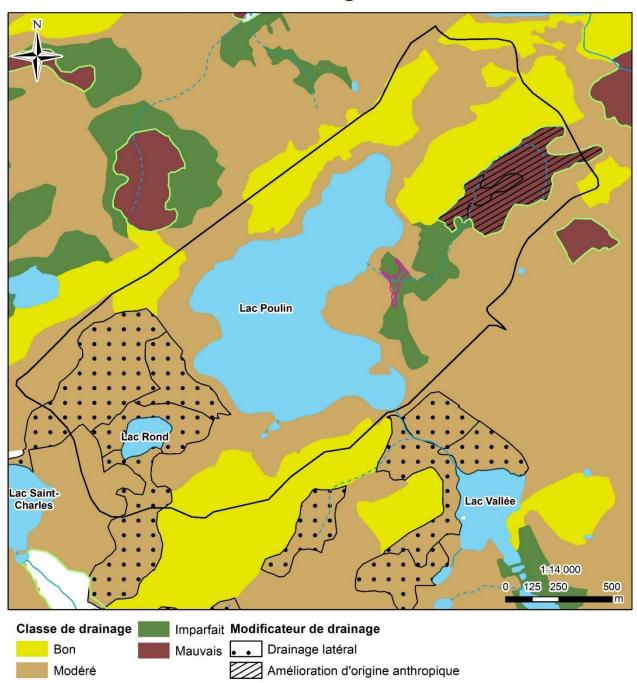
## **Drainage**

Le drainage dans le bassin versant (Figure 7¹) est généralement modéré (48 %) et bon (19 %). Le drainage mauvais correspond au milieu humide potentiel du bassin versant. On remarque aussi dans ce milieu humide que le drainage a été amélioré par l'homme, probablement à l'aide de fossés de drainage.

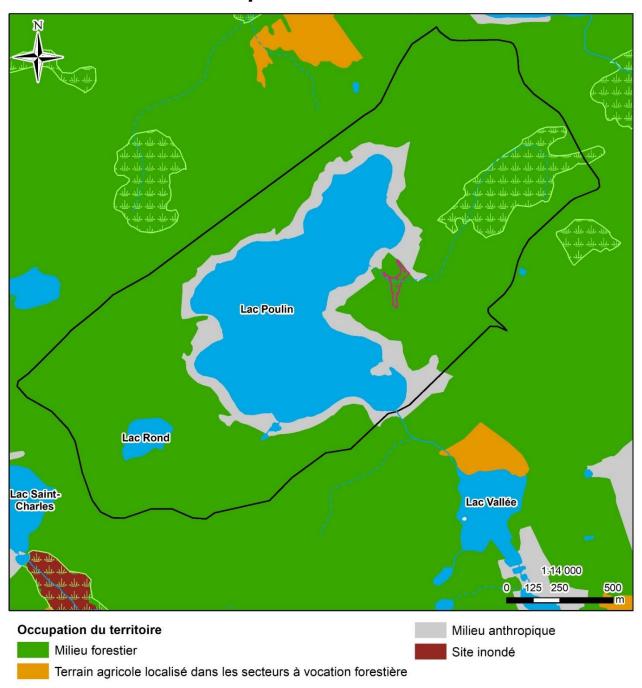
## Occupation du territoire

Les données d'occupation du territoire présentées ci-dessous (Figure 13 et Figure 14) illustrent comment le territoire est réellement utilisé. Ces informations sont obtenues par des photos aériennes de 2015. Le milieu forestier domine avec 67 % du bassin versant, les autres occupations étant le milieu anthropique et le milieu aquatique.

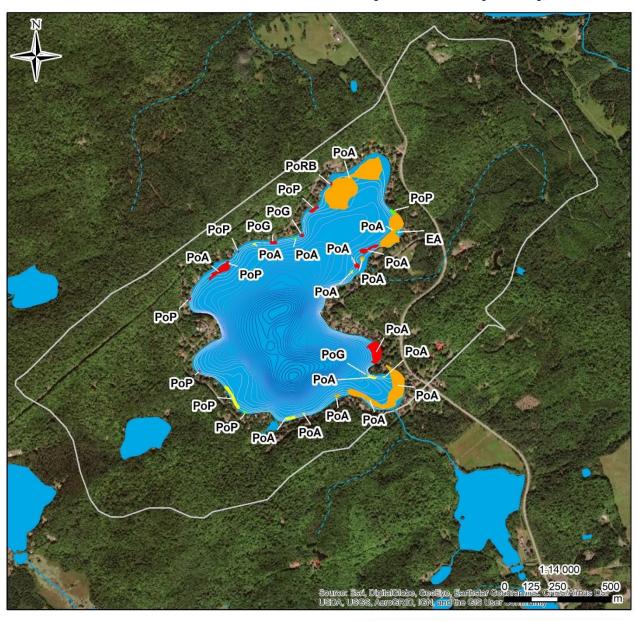
## Résultats de l'inventaire des plantes aquatiques

Les trois grands herbiers de potamot à larges feuilles se retrouvent en eau peu profonde, où la pente est faible. Ce type de lieu est en effet très favorable à l'installation d'herbiers aquatiques, principalement à cause de l'accumulation plus importante de sédiments. Aussi, comme il s'agit de baies, l'eau y est plus calme et plus chaude, ce qui favorise la croissance végétale. (RAPPEL, 2018)

# Pourcentage de recouvrement des herbiers 5 - 20 % 21 - 60 % 61 - 80 % 81 - 100 %

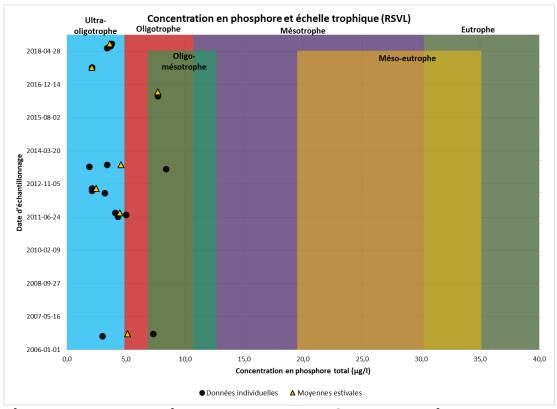
Figure 19. Concentration en phosphore et échelle trophique (RSVL)

Nous ne connaissons pas la concentration naturelle de phosphore avant la présence d'activités humaines pouvant influencer cette concentration. Mais selon les données obtenues à la station du RSVL (Figure 19), la concentration de phosphore n'a jamais dépassé le critère de qualité le plus élevé de 20 µg/l. Si seules les données de phosphore étaient prises en compte, le lac Poulin serait classé comme lac ultra-oligotrophe pour la plupart des échantillonnages.

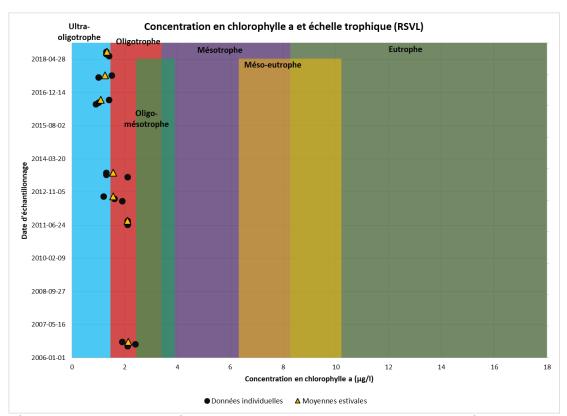
Figure 20. Concentration en chlorophylle a et échelle trophique (RSVL)

La Figure 20 montre les données de concentration de chlorophylle  $\alpha$  mesurées dans le cadre du RSVL. On observe avec le temps une légère diminution des concentrations moyennes estivales. Selon les concentrations en chlorophylle  $\alpha$  prises seules, le lac Poulin serait un lac ultra-oligotrophe pour les trois dernières années.

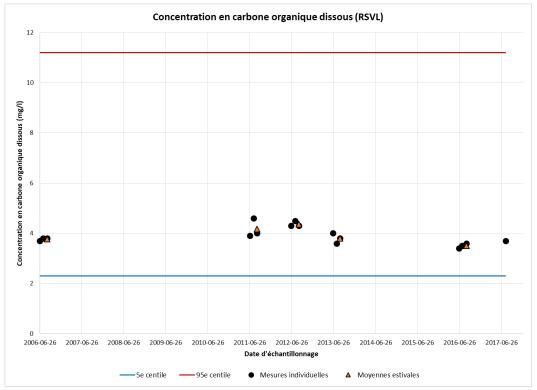
Figure 21. Concentration en carbone organique dissous (RSVL)

À la Figure 21, on remarque que les concentrations en COD restent dans les variations habituelles. Les concentrations semblent avoir diminué lors des échantillonnages de 2016 et 2017. Les valeurs sont relativement faibles par rapport à la limite inférieure de la variation, ce qui pourrait indiquer que les COD influencent peu la mesure de la transparence de l'eau.

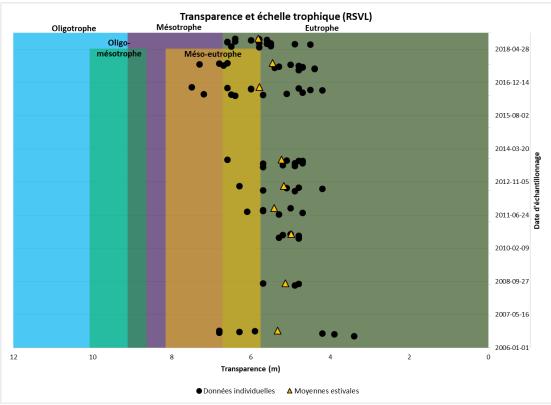
Figure 22. Transparence et échelle trophique

légère amélioration de la moyenne estivale. Comme indiqué plus haut, les COD pourraient influencer à la baisse la transparence de l'eau. Cependant, cette influence serait faible, étant donné que les concentrations en COD sont faibles. Il pourrait donc y avoir d'autres facteurs expliquant la transparence basse du lac Poulin, comme la présence de microalgues et des sédiments en suspension.

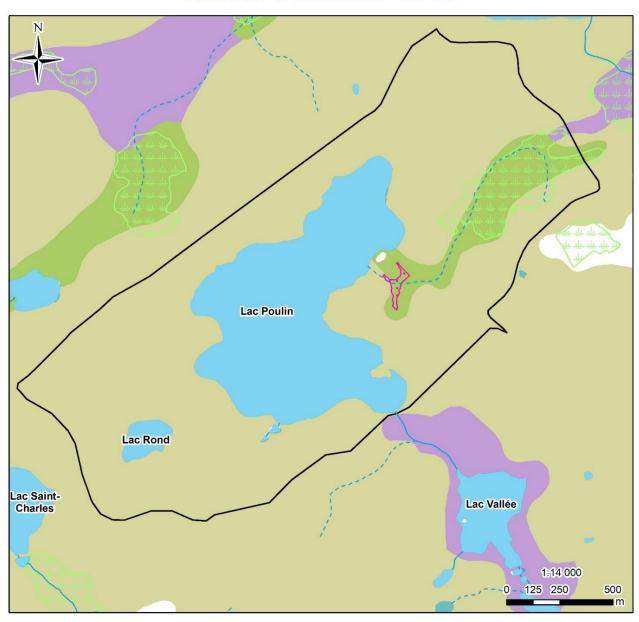
Figure 32. Classes d'humidité du sol

Perhumide (Aucun déficit d'eau significatif durant la période végétative)

Subhumide (Déficits d'eau significatifs durant la période végétative)

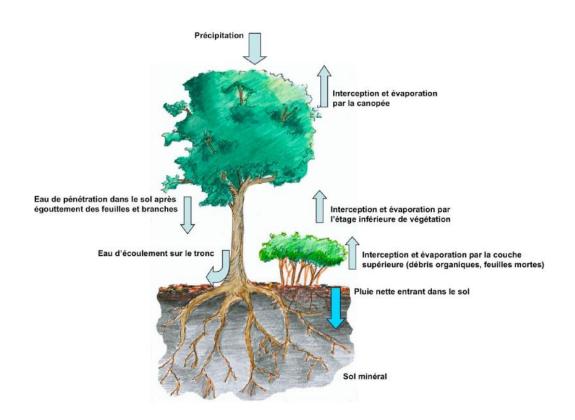
Figure 35. Rôle de la végétation dans la gestion du ruissellement des eaux

La coupe forestière entraîne donc la perte de ces bénéfices en diminuant la quantité d'arbres pouvant intercepter les eaux de pluie. De plus, les activités forestières nécessitent la construction de chemins forestiers et peuvent causer la compaction du sol, entraînant ainsi une augmentation du ruissellement des eaux.

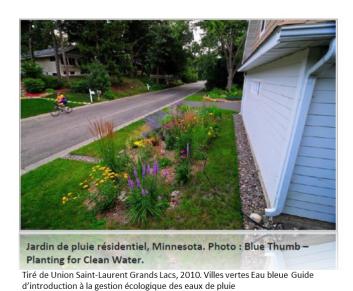
Figure 40. Jardin de pluie

Le **jardin de pluie** (Figure 40) est une cuvette construite ou naturelle peu profonde et aménagée de végétaux. Elle recueille et retient l'eau de ruissellement des fortes pluies jusqu'à infiltration complète dans le sol.
