## Caractérisation du littoral

### Lac Trois-Milles

## CARACTÉRISATION DU LITTORAL – LAC TROIS-MILLES

### *RAPPORT FINAL*

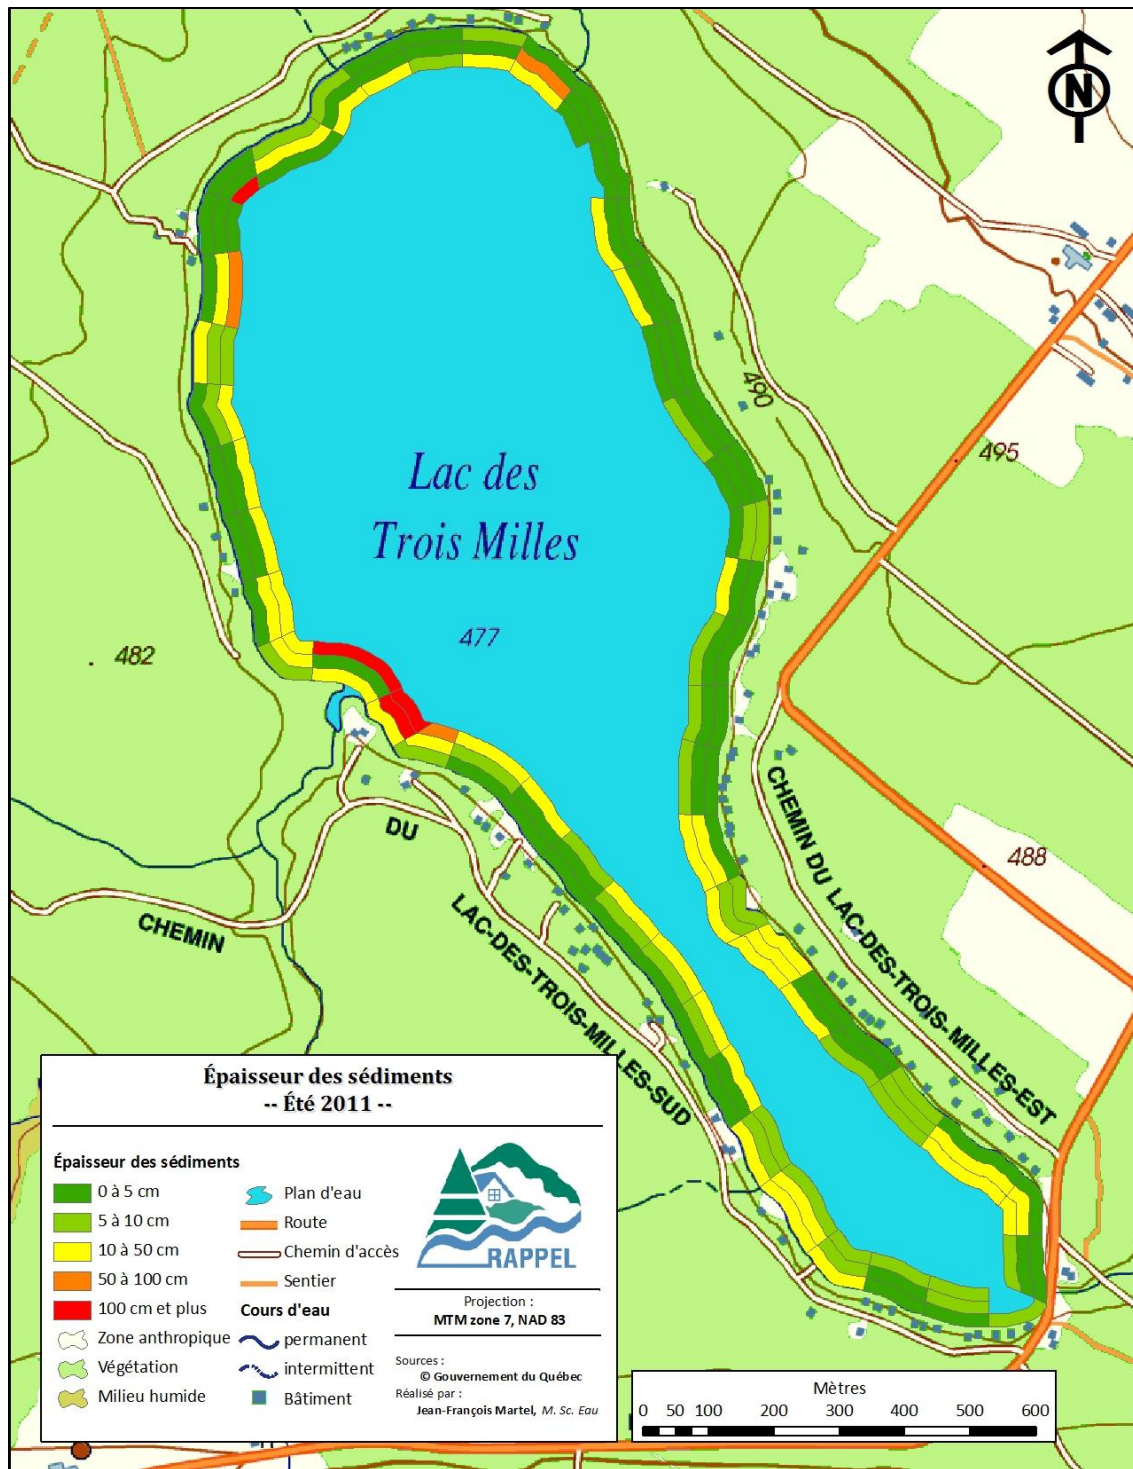
La Figure 2 illustre l'épaisseur des sédiments moyenne retrouvée en zone littorale et le tableau 5 présente les détails du calcul. Sur l'ensemble du littoral, l'accumulation moyenne est de 16 cm et la valeur médiane obtenue est de 10 cm. Sous le premier mètre d'eau, 100 % des zones étudiées présentent une accumulation inférieure à 50 cm, dont 58 % sous les 5 cm. Toutefois, il est à noter que les zones sous trois mètres d'eau ont une moyenne d'épaisseur de 29 cm, la majorité étant dans la classe 10 - 50 cm. De plus, on observe de fortes accumulations sédimentaires près de l'embouchure de la rivière Nord, dont l'épaisseur des sédiments s'élève à plus de 150 cm.

Depuis 2004, il est possible d'observer une baisse de l'épaisseur des sédiments, principalement dans les deux premiers mètres du littoral, où l'épaisseur moyenne a diminué de 70 %. Il est également à noter qu'en 2011, seulement 6 % des zones avait une épaisseur des sédiments supérieure à 50 cm alors que la proportion s'élevait à 54 % en 2003.

Figure 2: Épaisseur des sédiments moyenne en zone littorale – été 2011

En ce qui concerne les sédiments, les résultats obtenus semblent démontrer une diminution de l'accumulation sédimentaire dans la zone littorale, plus particulièrement dans la zone de 1 mètre de profondeur. En effet, l'épaisseur moyenne de sédiments fins retrouvée dans cette zone est passée de 17 cm à 5 cm. Par contre, cette différence pourrait être expliquée par le fait qu'il était impossible de localiser exactement les points d'inventaire de 2004. En ce sens, il est possible d'obtenir une moyenne différente, et ce, même si les points d'inventaire ont été nombreux.

Par ailleurs, un inventaire sommaire du bassin versant a permis de constater qu'on retrouve peu d'activités susceptibles d'apporter une grande quantité de sédiments vers le lac. Seuls quelques ponceaux et fossés nécessiteraient d'être stabilisés. Il demeure tout de même important de s'assurer que des méthodes de contrôle de l'érosion efficaces soient mises en place lors des nouvelles constructions ou des nouveaux développements dans le bassin versant du lac. La présence de chemin de gravier peut également contribuer à l'apport en sédiment. En ce sens, il serait pertinent d'aménager à des endroits stratégiques des seuils de rétention, des trappes à sédiments et même des marais filtrants afin de capter les sédiments provenant du lessivage des chemins de gravier.

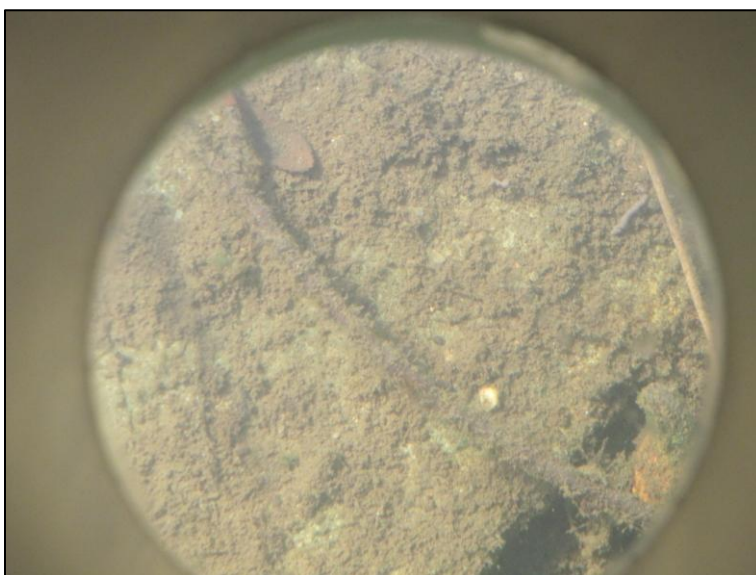
La distribution du périphyton est généralisée et semble uniforme sur l'ensemble de la zone littorale. En effet, la présence de périphyton sur les roches et les plantes aquatiques submergée a été observée pour l'ensemble des transects inventoriés. L'épaisseur de ce dernier est constante et est relativement faible, soit de 1 à 5 mm. Les photos suivantes, prises à partir de l'aquascope, illustrent le recouvrement et l'aspect général du périphyton retrouvé dans la zone littorale. Dans l'ensemble, le périphyton a l'apparence d'un tapis-film brun couvrant plus de 50 % des roches, des débris végétaux et des plantes aquatiques.

Apparence générale du périphyton retrouvé sur les sédiments du fond du lac.

Finalement, bien que la densité du périphyton demeure faible dans l'ensemble de la zone littorale, les résultats démontrent qu'il est tout de même abondant et présent dans toutes les zones inventoriées. En ce sens, il serait pertinent de mettre en place un système de suivi rigoureux. À ce sujet, le *Protocole de suivi du périphyton* élaboré dans le cadre du réseau de surveillance volontaire des lacs pourrait être adopté.
