RÉDUIRE LES IMPACTS DU RUISSELLEMENT

**Suivi de l'évaluation
des bandes riveraines
autour du Lac Trois-Milles**

**Association
pour la Protection
de l'Environnement
du Lac trois milles**

15 août 2020

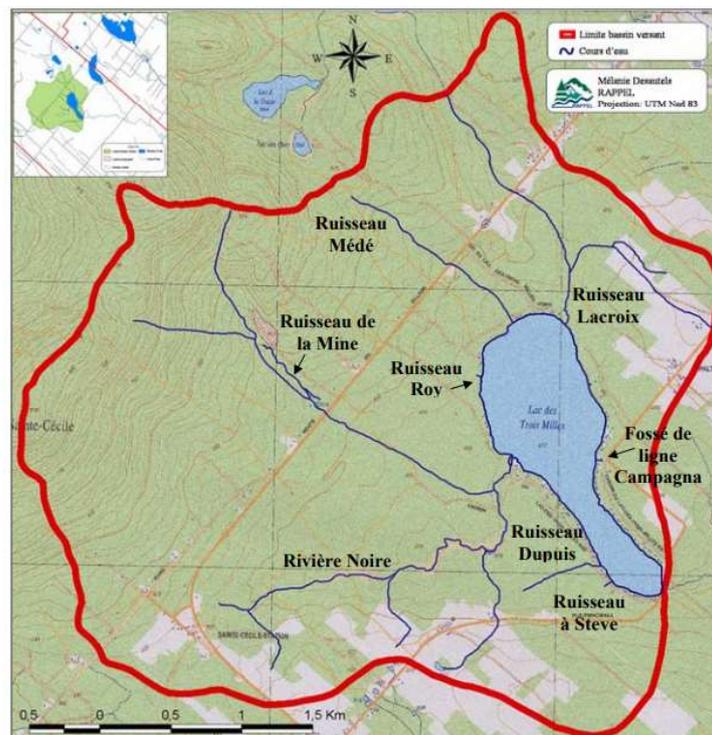
Figure 1: Bassin versant du lac Trois-Milles (Desautels et Lapalme, 2005)

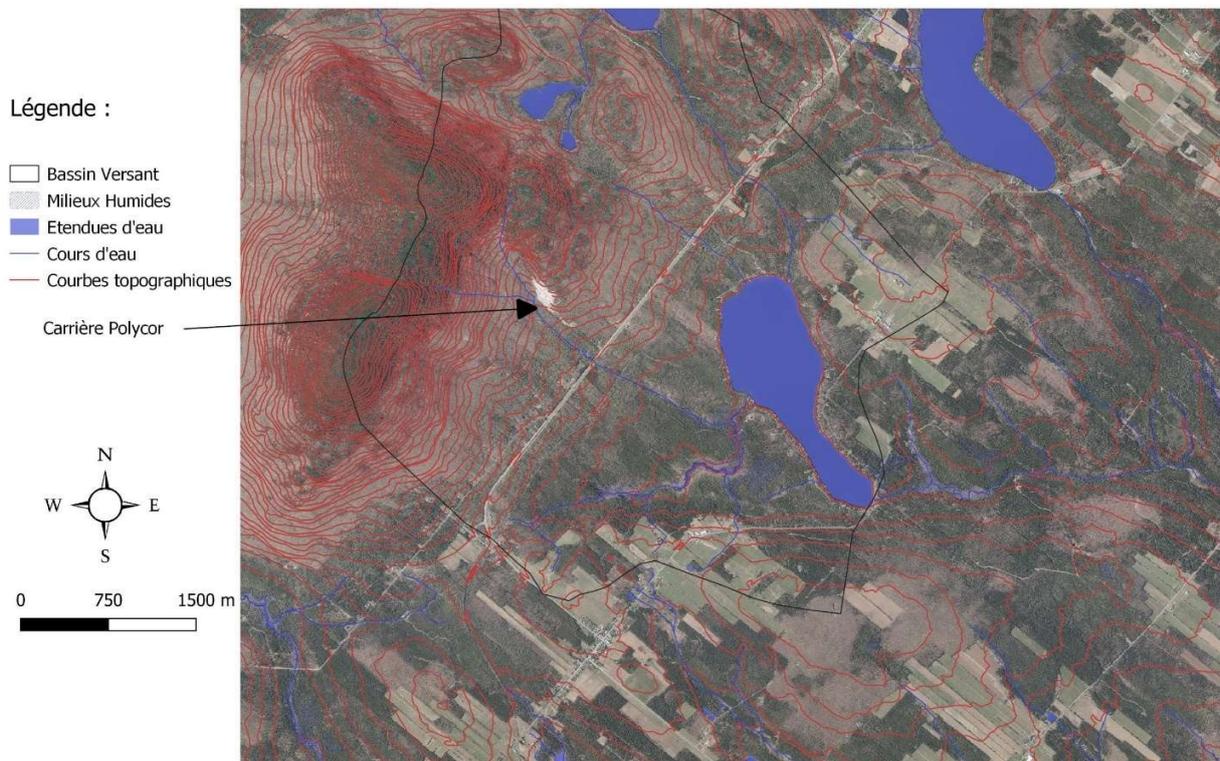
Figure 2: Position de la carrière Polycor par rapport au lac Trois-Milles (Lefrancq, 2019)

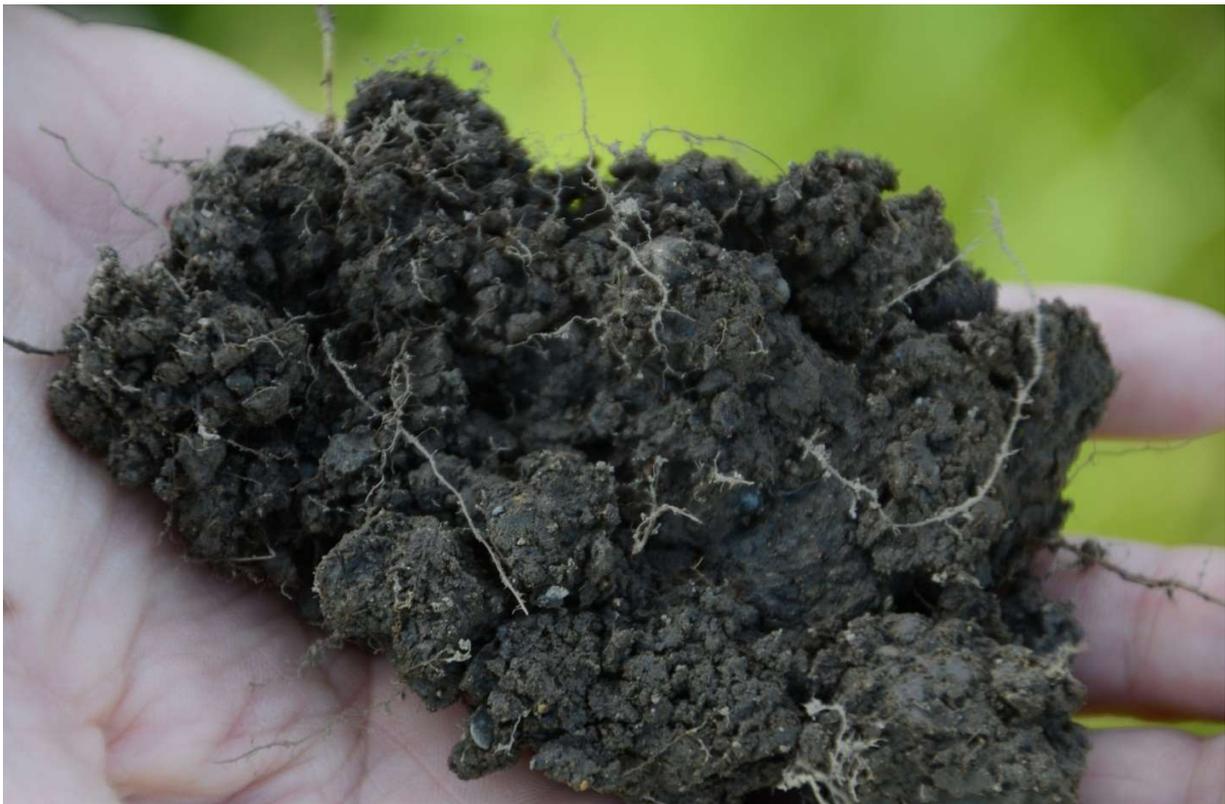
Figure 3: Les racines forment des agrégats de sol et empêchent les particules de se détacher (Photo : OMAFRA, 2014)

Un des bienfaits les plus sous-estimé des bandes riveraines est la stabilisation des berges. Les racines des végétaux offrent à la fois une structure physique et chimique au sol. La structure physique est plutôt macroscopique et est formée par le filet des racines des plantes. Ce filet aide le sol à rester en bloc. Au niveau microscopique, les racines des plantes exsudent des composés qui favorisent la vie microbologique. Ces exsudats, qui regroupent toutes sortes de composés, comportent aussi des sucres qui aident à l'agrégation des particules minérales du sol. Comme une colle, ces sucres vont cimenter des particules de sol ensemble, permettant ainsi d'augmenter la stabilité, mais également la qualité biologique du milieu (Waligora, 2010)

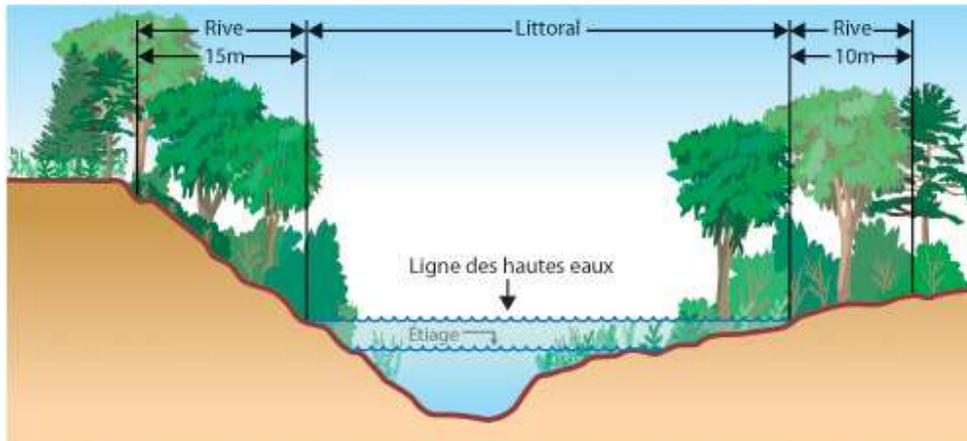
Figure 4: Schéma d'un cours d'eau selon la Politique de protection des rives, du littoral et des plaines inondables (MELCC, 2012)

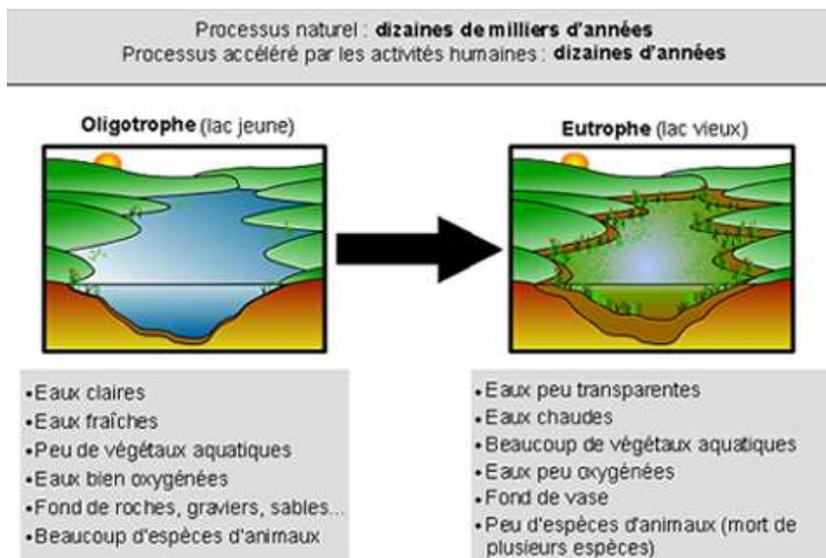
Figure 5: Eutrophisation d'un lac (RAPPEL, s.d.)

Ces mêmes fertilisants, notamment l'azote et le phosphore, sont à l'origine du phénomène d'eutrophisation des cours d'eau. La figure ci-dessous résume les conséquences de l'eutrophisation.

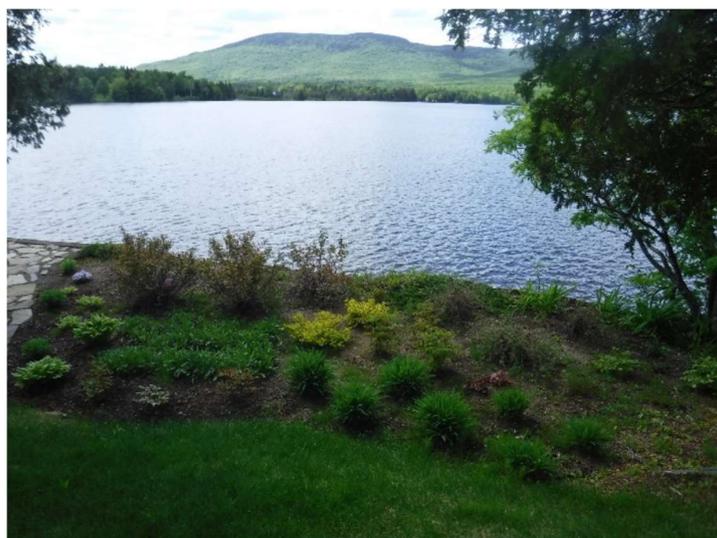
Figure 6: Bande riveraine correctement aménagée au lac Trois-Milles (Photo: Audrey Lefrancq)

Ensuite, le "respect 70%" est valable pour une propriété dont l'aménagement par revégétalisation a été choisie. Une densité de plantation de 70% est alors nécessaire. Si la revégétalisation est non applicable alors le propriétaire peut avoir choisi la renaturalisation. Pour cela, sa rive est soit naturelle, soit il y a cessé toute tonte ce qui entraîne un développement de la végétation. Si aucun des cas n'est valable alors la propriété est non conforme.
