Inventaire de plantes aquatiques – Lac de l'Est

INVENTAIRE DE PLANTES AQUATIQUES AU LAC DE L'EST

RAPPORT FINAL

La municipalité de la Paroisse de Disraeli

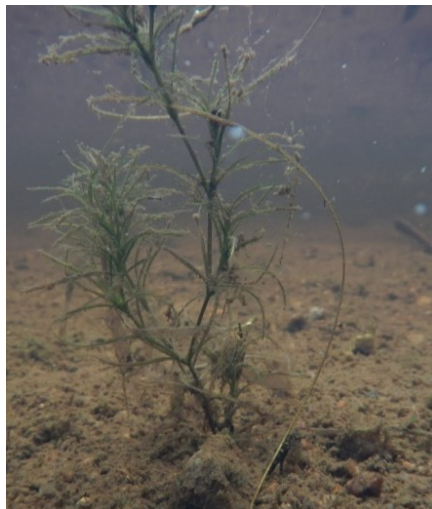
Figure 1. Plante aquatique

Les plantes aquatiques sont des végétaux possédant des feuilles, des tiges et des racines (figure 1). Ce sont ces caractéristiques qui les distinguent des algues qui sont des organismes photosynthétiques souvent microscopiques et rassemblés en colonies (figure 2). Toutefois, elles ne forment généralement pas de structures distinctes.

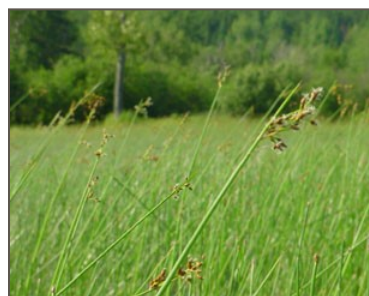
Joncs (*Juncus sp.*), **Graminées** (*Poaceae sp.*) et **Scirpes** (*Scirpus sp.*)

Ces trois familles comprennent plusieurs espèces qui sont largement répandues sur le territoire québécois (Marie-Victorin, 1995). Il s'agit de plantes herbacées qui poussent en colonies. Ces plantes s'installent sur la terre ferme ou bien dans la zone littorale des lacs et des milieux humides. On les retrouve habituellement à moins d'un mètre de profondeur où ils participent à stabiliser la rive. On reconnaît les joncs à leur tige cylindrique et nue et à leurs fleurs rassemblées en un bouquet qui semble attaché sur le côté de la tige. Pour leur part, les graminées se distinguent par leur tige cylindrique et creuse munie d'une gaine enveloppante (comme chez les poireaux). Quant à eux, les scirpes possèdent de petits épillets bruns.

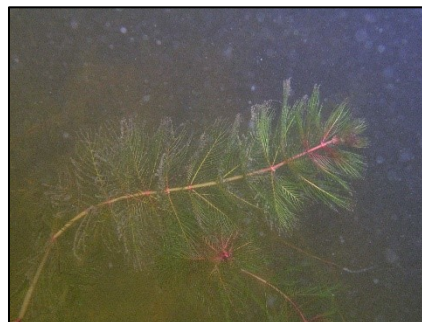
Myriophylle à épis (*Myriophyllum spicatum*)

Le myriophylle à épis est une grande plante aquatique submergée, très commune au Québec et au Vermont, qui croît en colonies souvent très denses (Fleurbec, 1987). Il s'agit d'une des cinq plantes introduites occasionnant le plus d'impacts environnementaux et le plus de limitations d'usages au Canada (MENV, 2002). Ce myriophylle

ressemble à de longs serpentins munis de feuilles découpées finement comme des plumes et disposées en cercle autour des tiges. Une fois enracinée dans le fond de l'eau, cette espèce pousse jusqu'à la surface où elle se ramifie abondamment créant ainsi des mattes denses. Ses petites fleurs, blanches ou rouges, et ses fruits brun foncé se réunissent en épis dressés à l'extérieur de l'eau. Le myriophylle à épis possède un grand potentiel d'envahissement compte tenu de sa croissance rapide et de sa diversité de modes de reproduction. Cette espèce peut se reproduire d'une part en formant des graines et des hibernacles (bourgeons axillaires qui se détachent du plant et génèrent d'autres individus). D'autre part, de nouveaux individus peuvent se développer à partir des racines d'un plan (phénomène de drageonnement). De même que chaque fragment de la tige peut se détacher, s'enraciner et générer un autre spécimen (phénomène de bouturage). Le bouturage, son principal mode de multiplication, explique son potentiel élevé d'invasion. Le bouturage survient de façon naturelle, par l'action des vents et des vagues, mais est grandement accentué par le passage des embarcations. Le myriophylle à épis peut croître dans divers types de sédiments (gravier, sable, vase et débris végétaux) et à des profondeurs variant de quelques centimètres à plusieurs mètres d'eau (Fleurbec, 1987). De plus, cette plante supporte les niveaux les plus élevés d'eutrophisation. Par sa croissance rapide, dès les premiers jours du printemps, le myriophylle à épis crée de l'ombre pour les autres espèces de plantes submergées et limite ainsi leur croissance. Les herbiers de myriophylle sont reconnus pour atteindre une telle densité qu'ils tendent à déloger toutes les autres espèces (Environnement Canada, 2003). Ainsi, l'envahissement par cette plante réduit la diversité de la végétation et, par conséquent, celle de la faune, notamment celle des poissons intéressants pour la pêche sportive.

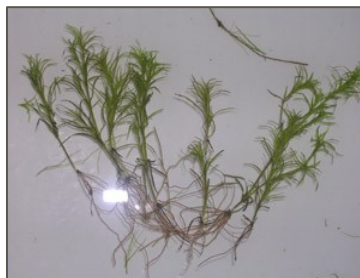
Naïas souple (*Najas flexilis*)

Le naïas souple est une plante aquatique submergée de petite taille, 2-10 cm de hauteur, très commune dans les eaux douces de notre région (Marie-Victorin, 1995). On reconnaît cette espèce à son allure buissonneuse densément garnie de petites feuilles triangulaires. Ses fleurs et ses fruits sont à peine visibles. Selon nos observations, le naïas s'enracine dans les substrats sablonneux, graveleux ou vaseux à différentes profondeurs. En fait, il peut s'installer dans quelques centimètres à plusieurs mètres d'eau en autant que la lumière y pénètre.
