Objet : Rapport d'expertise géotechnique
Voie de contournement en zone de contraintes de glissements de terrain
Château-Richer (Québec)
Référence d'Englobe : 10-02110599.000-0100-GS-R-0001-00

1 Description du mandat

Des infrastructures sont projetées afin d'offrir une voie de contournement pour relier la route de Saint-Achillée et le boulevard Sainte-Anne en y incluant des conduites souterraines et un site de dépôt à neige. Selon la cartographie de la MRC de Côte-de-Beaupré, le site est identifié comme étant une zone à risque de glissement de terrain et d'écroulement rocheux.

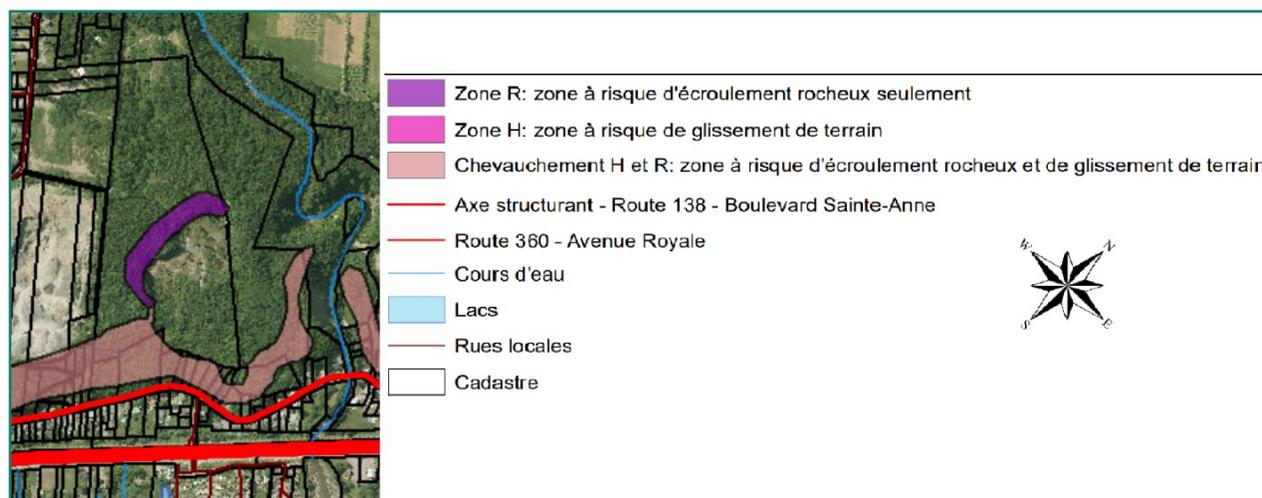
Tel que montré sur l'image ci-dessous, la zone de pente longeant le nord de la route 360 est cartographiée par un chevauchement H et R, soit une zone de glissement de terrain et d'éroulement rocheux. Tandis qu'en amont du tracé, l'ancienne zone d'exploitation de pierre est affectée par une zone R à risque d'éroulement rocheux.

Image 1 : Zones de contraintes dans le secteur à l'étude.

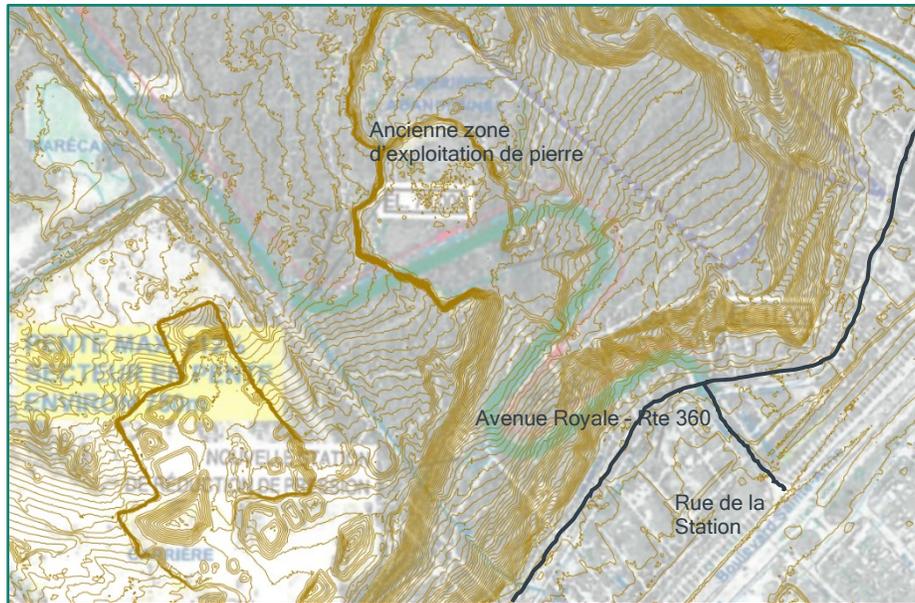
Image 2 : Tracé proposé superposé au relief LiDAR.

Selon la proposition de tracé de Stantec, la voie de contournement figurée en vert sur l'image 1 débiterait à la jonction de la rue de la Station et de l'avenue Royale (route 360) à Château-Richer.

Le tracé longerait la base de la pente en montant progressivement vers l'ouest avant de bifurquer au pied d'un massif rocheux. La voie se poursuit vers l'est pour pénétrer dans l'ancienne zone d'exploitation avant de remonter vers le nord.

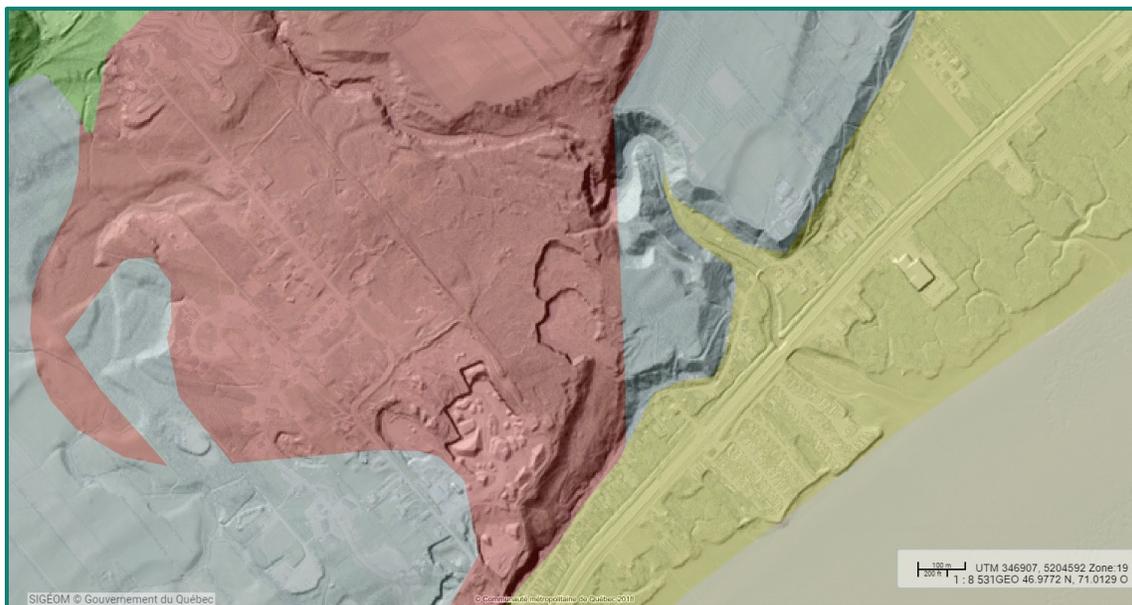
Image 3 : Carte des dépôts du quaternaire ∞ Source SIGÉOM.

En ce qui a trait à la carte de la géologie du quaternaire, le début du tracé situé en bordure de la route serait constitué de sédiment glaciomarin littoral et pré littoral constitué de sable, silt sableux, sable graveleux et gravier stratifié noté MGb présenté en gris sur l'image ci-dessous. La partie

supérieure du tracé serait composée de roche non différenciée notée R et visible en rouge sur la carte.

- Pour les deux (2) tracés proposés, des investigations géotechniques plus approfondies permettraient de caractériser la stabilité des sols dans ce secteur, cartographié comme un dépôt granulaire (couche grise à l'image 3). La réalisation de ces études ne garantit pas que les sols soient jugés stables ou stabilisables.

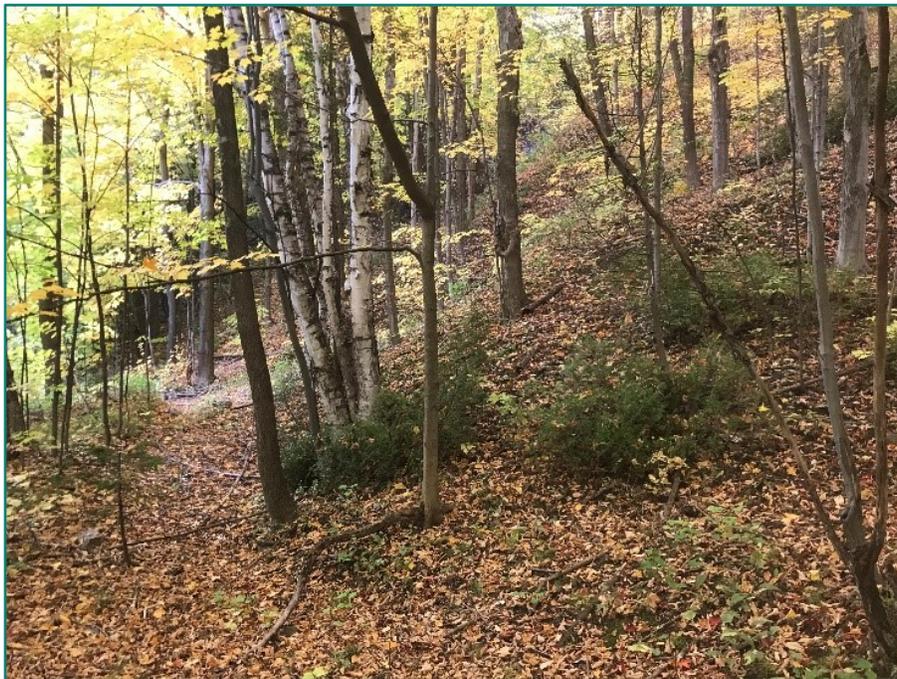
Le site à l'étude est principalement marqué par une pente ascendante longeant l'axe de l'avenue Royale. La hauteur de la pente varie de 25 à 30 m, avec un profil moyen de 37 degrés par rapport à l'horizontale (voir photo 1). Dans l'axe du tracé préliminaire visible en vert sur le fond de l'image 2, la pente s'adoucit à 30 degrés (voir photo 2).

Photo 1 : Vue montrant la pente ascendante longeant l'avenue Royale.

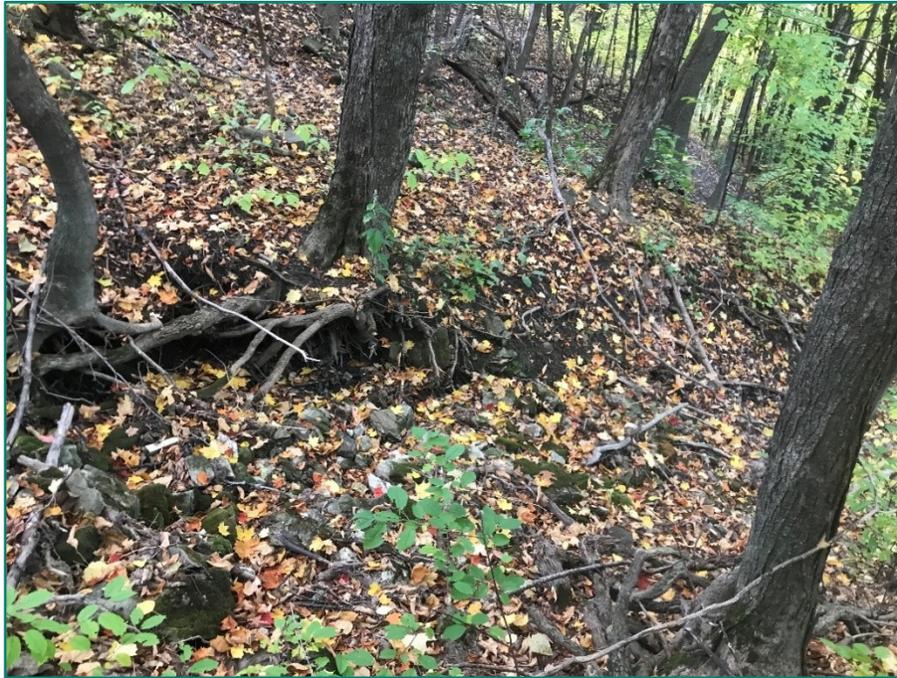
Photo 2 : Vue montrant la pente au droit du tracé montant progressivement.

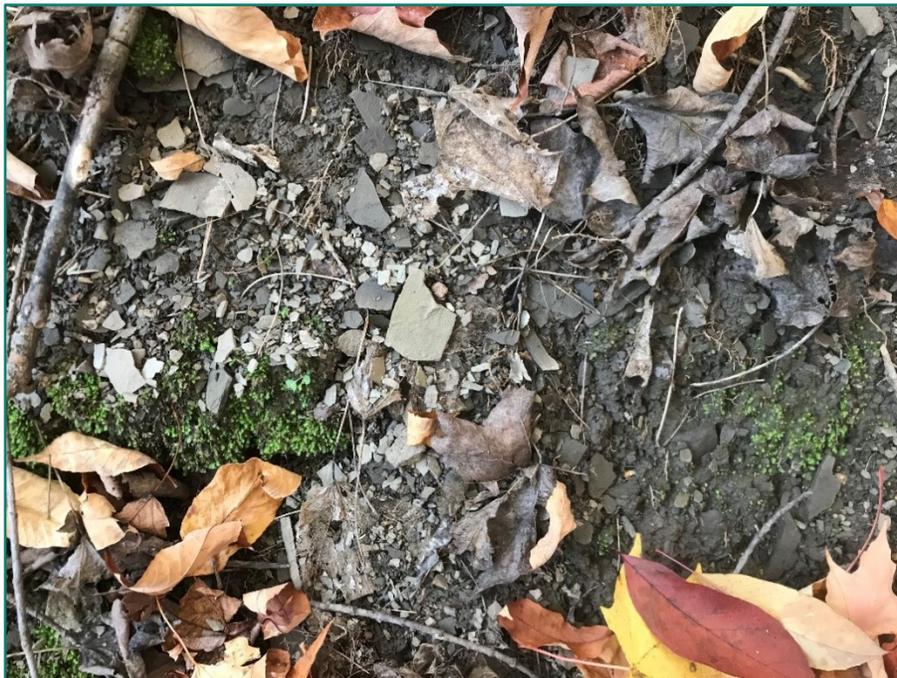
Lorsqu'observables, les pentes sont constituées d'une roche sédimentaire d'origine argileuse dénommée shale, qui est désagrégée en surface (voir photo 3). Les dépôts meubles mentionnés à l'extrémité ouest de la zone d'étude sur la carte de dépôts du quaternaire (image 2) n'ont pas été confirmés sur la base de notre inspection visuelle.

Photo 3 : Vue montrant la roche sédimentaire désagrégée en surface.

Le premier type de risque affecte le shale qui est désagrégé en surface, en raison de la pénétration des eaux de ruissellement, du gel et du développement racinaire de la végétation. Ce type de matériaux se comporte en surface comme un sol granulaire de par la taille des particules qui le compose. Ainsi, il peut être soumis à des mouvements gravitaires lorsque la pente est particulièrement abrupte, comme c'est le cas dans l'axe du tracé. De plus, l'apport d'eau au droit de la pente constitue habituellement un facteur aggravant, voire un facteur déclencheur d'un glissement de terrain, tel que cela s'est produit en amont de l'infrastructure projetée. À première vue, l'épaisseur de sol susceptible de se mobiliser correspond à l'épaisseur de roche désagrégée reposant sur la roche intacte. Il est à noter que la dégradation de la roche est progressive et qu'elle se poursuit dès lors que les sols la recouvrant sont retirés en l'exposant aux effets néfastes de l'eau, du gel et de la végétation. La zone de ravinement permet d'identifier qu'une épaisseur de sol de l'ordre de 1 m recouvre la roche intacte. La masse susceptible de se déstabiliser équivaut à la hauteur de la pente (≈ 30 m) et l'épaisseur des sols désagrégés (≈ 1 m) par mètre linéaire le long du tracé (≈ 100 m).

- Déplacer le tracé en dehors des zones de contraintes de glissement de terrain associées aux matériaux meubles recouvrant les talus.
- Retirer la couche de sol meuble recouvrant la roche sédimentaire, et adoucir l'ensemble de la pente afin d'obtenir un profil moyen de 30° (varie actuellement entre 30° et 45°) sur la pleine hauteur de la pente et sur la pleine longueur du tracé. Aménager un fossé permettant de recueillir et d'évacuer la dégradation superficielle de la roche dans le temps. Cette option inclut le retrait du couvert végétal actuel.

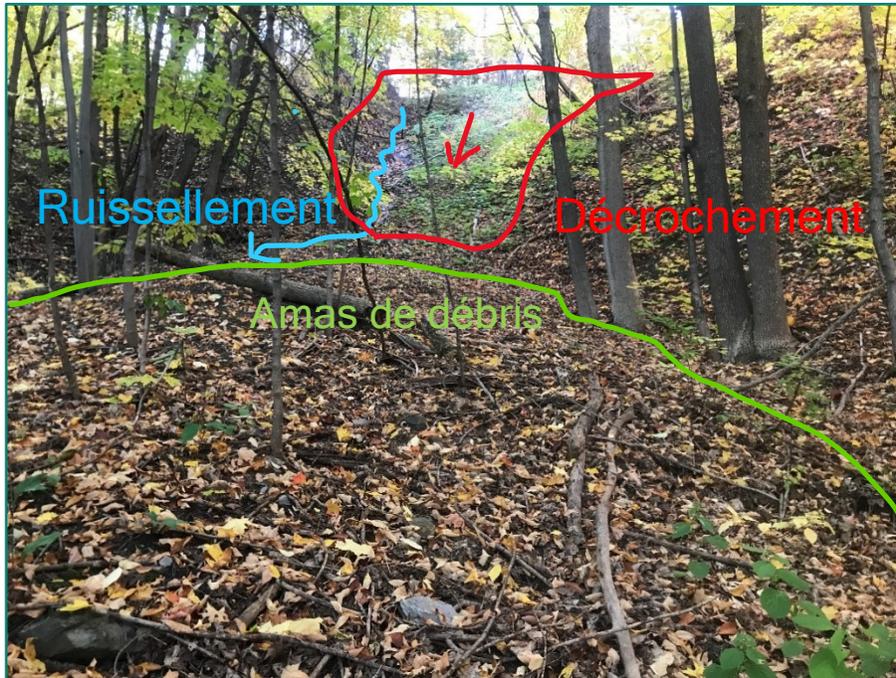
Perpendiculairement à l'axe du tracé, une arrivée d'eau crée du ravinement dans la zone de pente et accumule des débris à sa base (voir photos 4 et 5). La pente adjacente à l'écoulement semble avoir subi un décrochement marqué par un recul du sommet de talus, une perte de végétation et une forme d'amoncellement de sol jusqu'au tracé projeté.

Photo 4 : Vue montrant la zone de ravinement érodant les sols et causant des amas de débris.

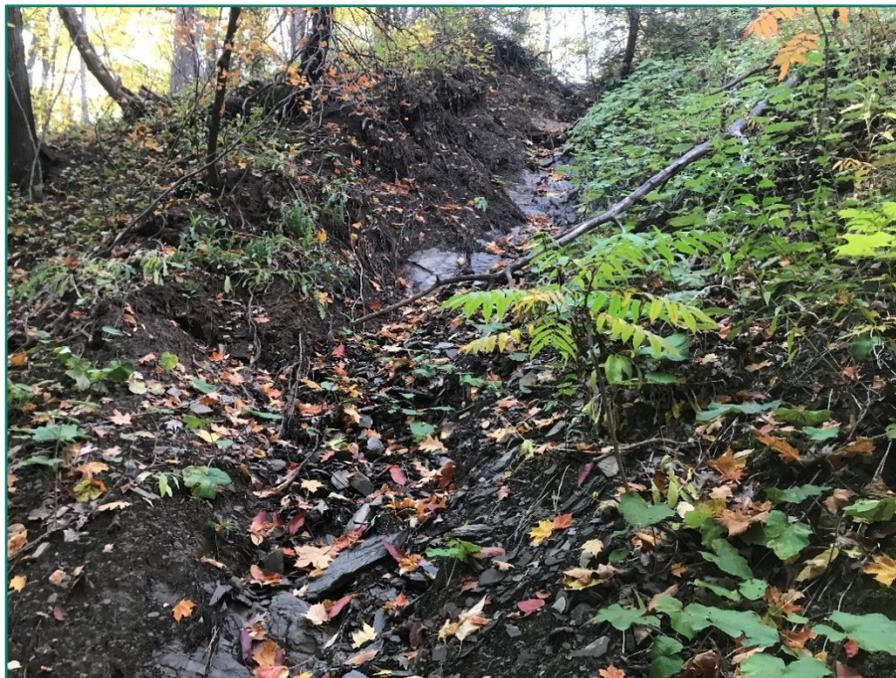
Photo 5 : Vue montrant la partie sommitale de la pente soumise au ravinement.

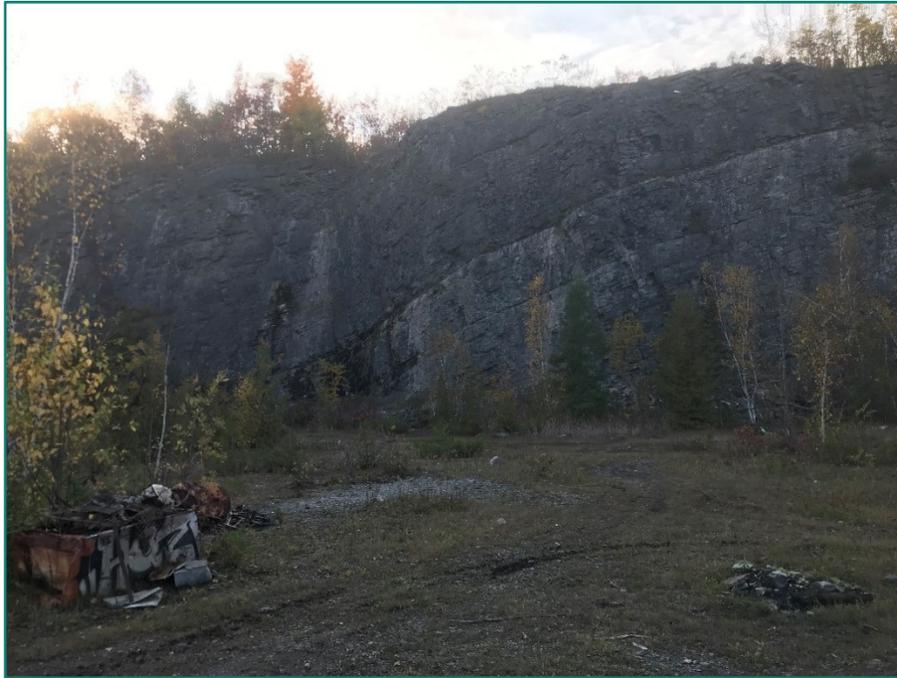
Le secteur de l'ancienne carrière est marqué par un escarpement rocheux vertical sur une hauteur de l'ordre de 22 m dans l'axe du tracé projeté, qui se décline jusqu'à 15 m dans sa portion nord (voir photo 6). Le massif rocheux de nature calcaire est marqué par des strates horizontales d'épaisseur variable.

Photo 6 : Vue montrant la paroi verticale dans l'axe du tracé projeté.

Le second type de risque d'instabilité est présent au droit de la falaise rocheuse constituée de calcaire. Selon la littérature, ce shale dénommé calcaire de Trenton se caractérise par des couches minces intercalées de shale calcaireux noir (plus friable). De ce fait, ces interlits constituent des surfaces de rupture naturelle favorisant le découpage du calcaire. **Lorsque ce type de roche est exploité, les parois verticales qui en découlent peuvent être affectées par des chutes de blocs. Ainsi, à la base de tous les escarpements rocheux, ce type de risque est présent.**

Le risque de chute de blocs peut être évité aisément par le déplacement du tracé en dehors des escarpements rocheux. L'option de le contourner par le nord-est semble être la plus évidente et ne nécessiterait pas de pénétrer dans l'escarpement vertical de 22 m de haut (ligne bleue).

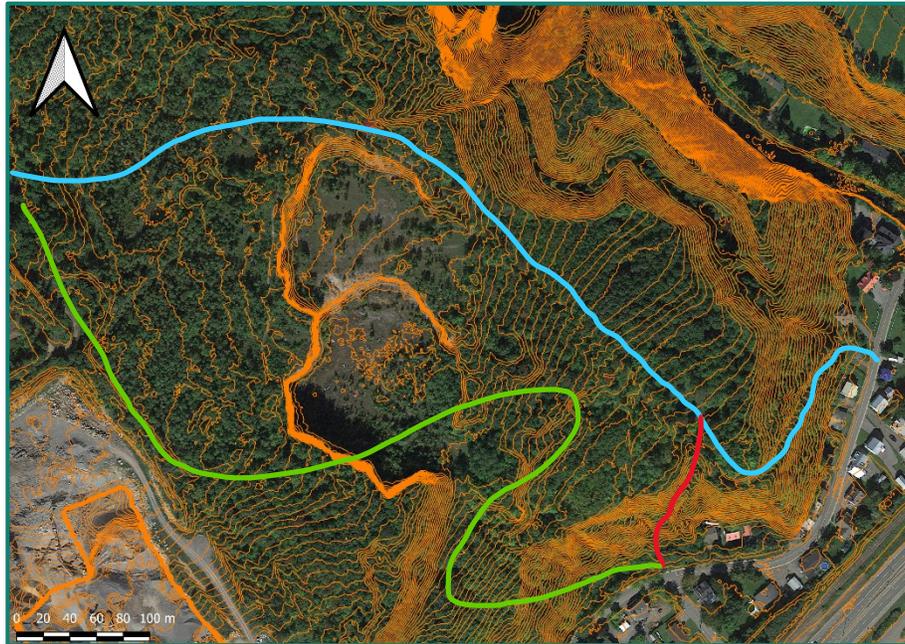
Photo 7 : Vue montrant les tracés projeté et envisageable.

- Envisager de réutiliser le chemin d'accès existant situé à l'ouest du tracé actuel (ligne bleue sur l'image suivante). Il présente l'avantage d'avoir une largeur actuelle de près de 7 m. Les pentes adjacentes sont inclinées entre 20° et 35° par rapport à l'horizontale. Il est raccordé à l'avenue Royale. Des déblais de la pente ascendante pourraient être nécessaires. Le couvert végétal dans la pente pourrait être partiellement maintenu selon les résultats de l'analyse de stabilité.

- La topographie permet d'envisager une seconde option de tracé dans le prolongement de la rue de la Station (ligne rouge sur l'image suivante). Cette option nécessiterait probablement des déblais majeurs en zone de pente, mais sur une largeur moindre que l'option actuelle. Il est à noter que cette option longe la limite d'un terrain résidentiel.
