VISITE ET CONSTATS DE L'ÉROSION
PROVENANT DES SABLIERES

MUNICIPALITÉ DE MARSTON

AUTOMNE 2022

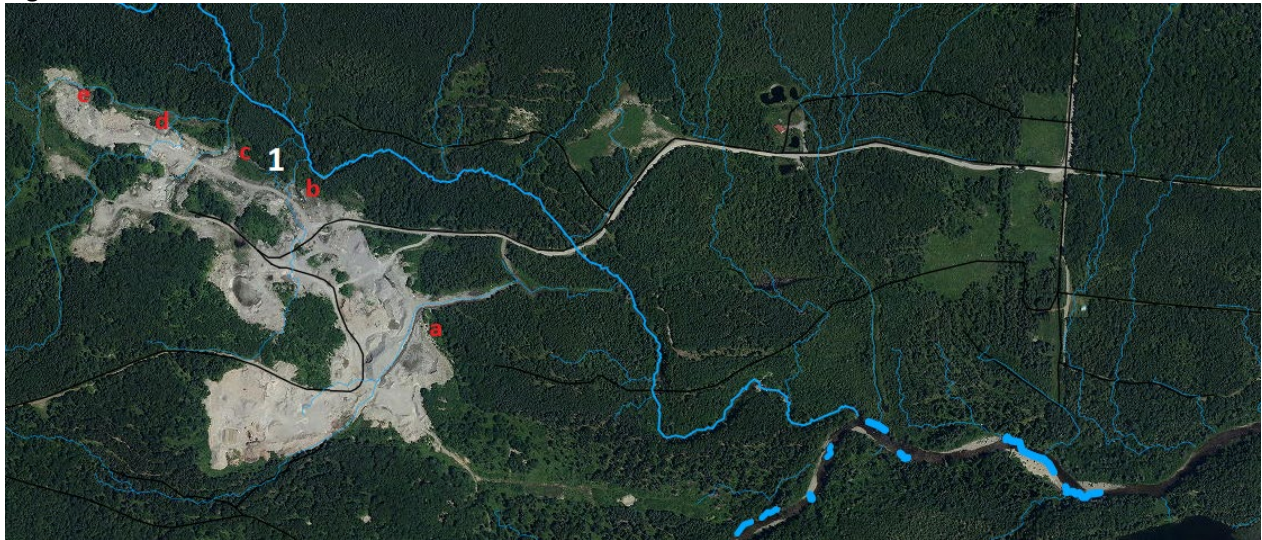
Figure 2 : Sablière 1

La visite terrain a permis d'identifier le point «a» comme étant un lit d'écoulement pouvant potentiellement porter des sédiments à la rivière Victoria. Le tableau 1 démontre le lit d'écoulement situé en «a». Les points «b», «c», «d» et «e» ne semblent pas causer de problème, les lits d'écoulements étant végétalisés ou boisés, sans trace apparente d'érosion ou de sédiments.

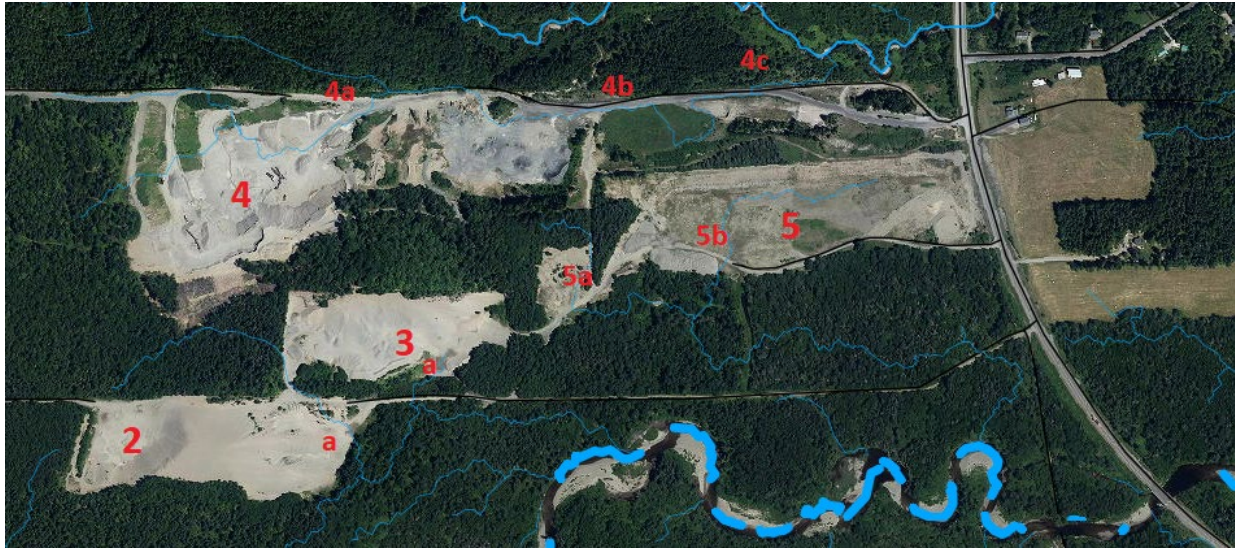
Figure 3 : Sablières 2, 3, 4 et 5

La sablière numéro 2 ne démontre pas des signes évidents d'érosion et n'est pas considérée comme étant problématique.

La sablière numéro 3 ne démontre pas des signes évidents d'érosion et n'est pas considérée comme étant problématique.

La sablière numéro 4 ne démontre pas des signes évidents d'érosion et n'est pas considérée comme étant problématique.

La zone «a» n'est pas considérée comme à risque d'érosion, alors qu'à la zone 5 b, il y a une butte de gravelle, d'où il y a un écoulement via un fossé qui mène à un cours d'eau stagnant.

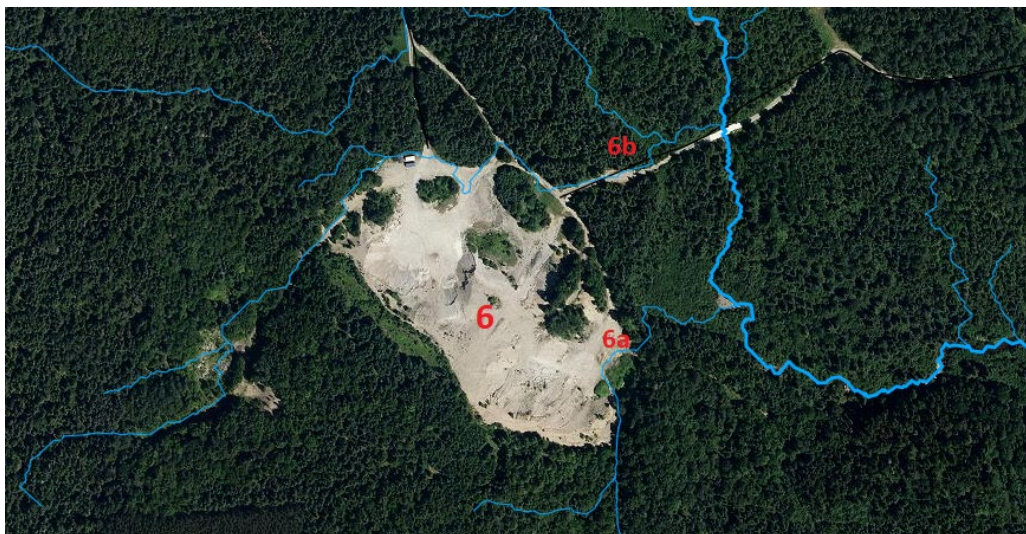
Figure 4: Sablière numéro 6

Aucun lit d'écoulement n'a été jugé comme étant une source potentielle d'érosion ou de sédimentation dans la sablière numéro 6.

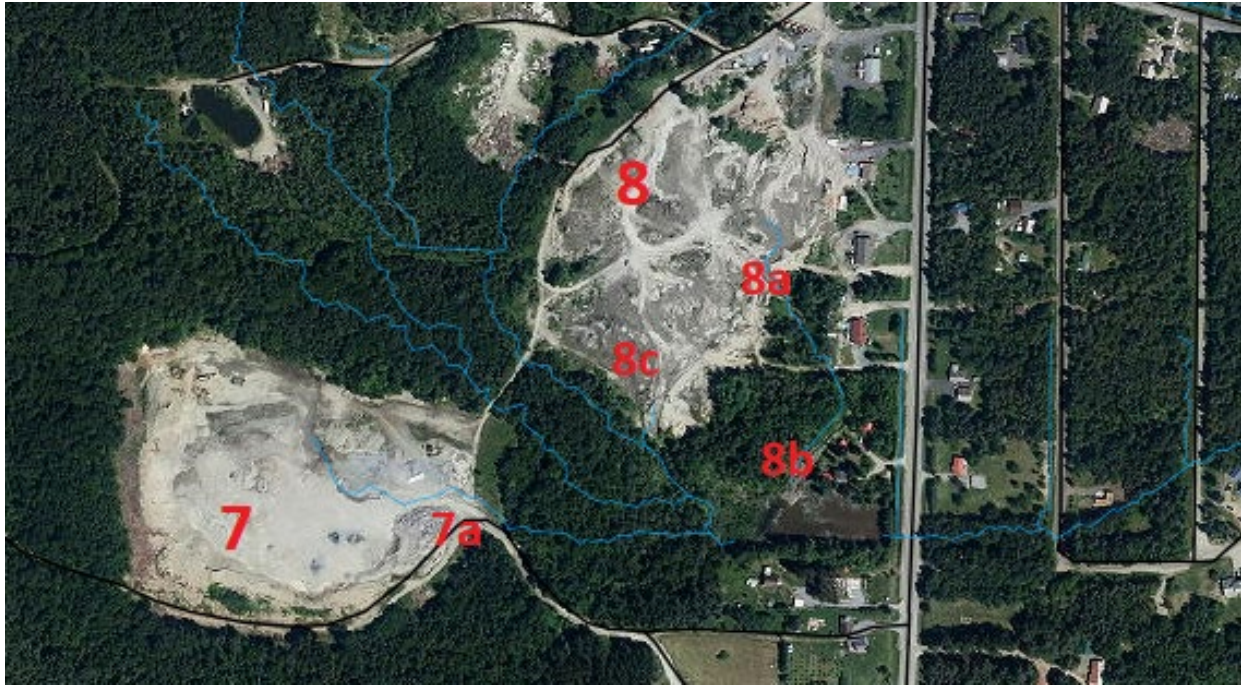
Figure 5 : Sablière numéro 7

Le lit d'écoulement identifié en 7 a semblé porteur de sédiments, comme démontré par les photos dans le tableau 3.

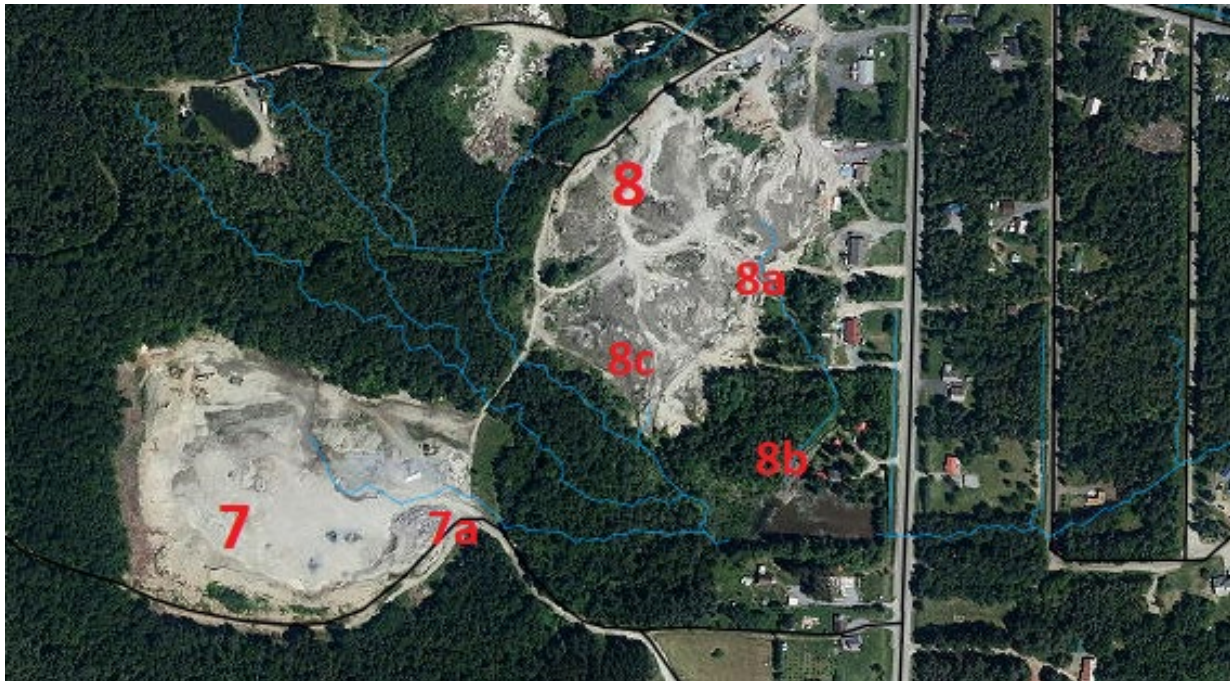
Figure 6 : Sablière numéro 8a

Le lit d'écoulement démontré en 8a s'écoule en deux points : vers le fossé menant à la route 263 sud ainsi que vers le lac situé sur le terrain du 116 route 263 sud. Le fossé longeant le chemin d'accès au terrain démontre des traces apparentes d'érosion, comme démontré à la figure 7 et, plus en aval, le fossé est ensablé (figure 8).

De la sédimentation est présente à l'entrée du lac, comme démontré aux figures 10 et 11.

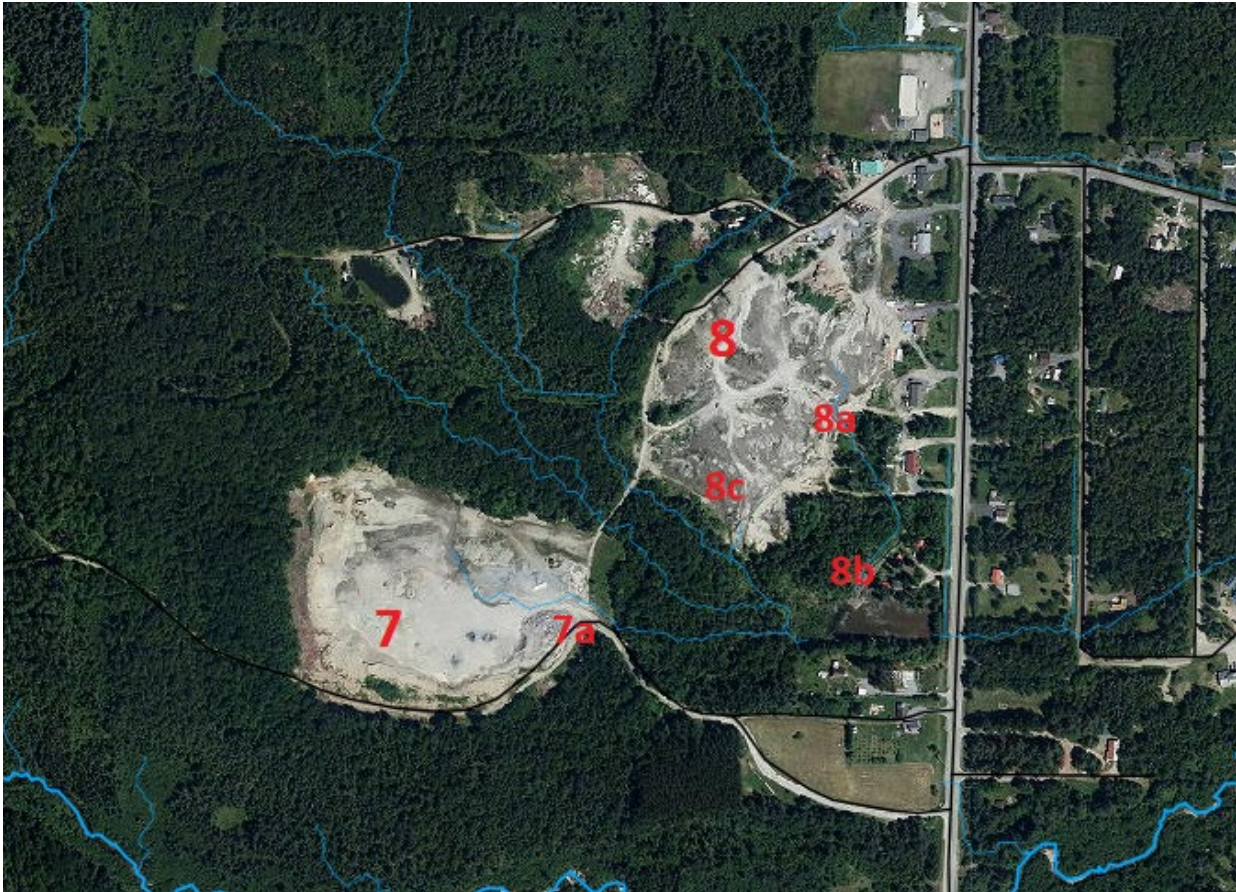
Figure 12 : Sablière 8c

Le lit d'écoulement potentiel identifié en 8b démontre un terrain érodé, menant au point 8b, étant le lac situé au 116 route 263 Sud (tableau 4).
