**VISITE ET CONSTATS DES BANDES RIVERAINES MUNICIPALITÉ DE
MARSTON**

**LAC MÉGANTIC
LAC MCKENZIE
RIVIÈRE VICTORIA**

AUTOMNE 2022

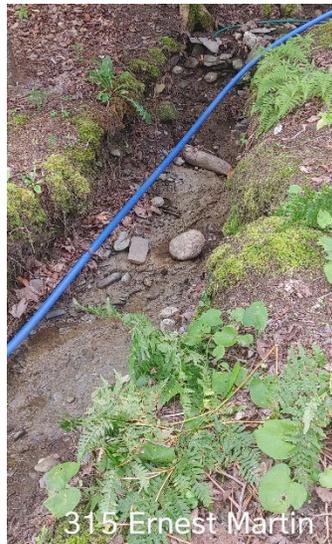
315 chemin Ernest Martin

Enrochement non recouvert à certains endroits et environ 14 mètres de la bande riveraine n'a que quelques arbres ou un sol sans végétation. Ruisseau avec érosion.

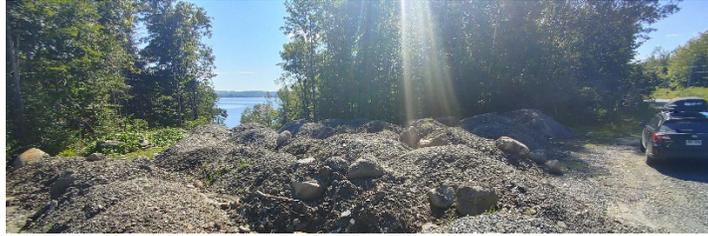
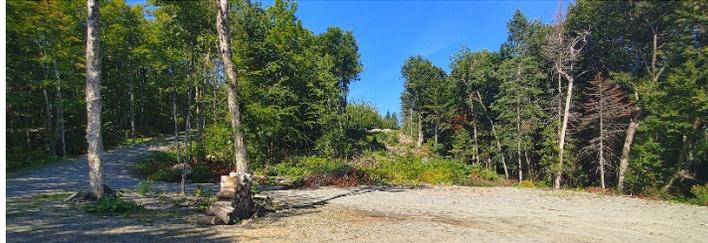
425 Ernest Martin

Terrain déboisé au bord du chemin avec plusieurs tas de terre, aucune barrière à sédiments. Possibilité d'érosion, car le terrain est abrupte.

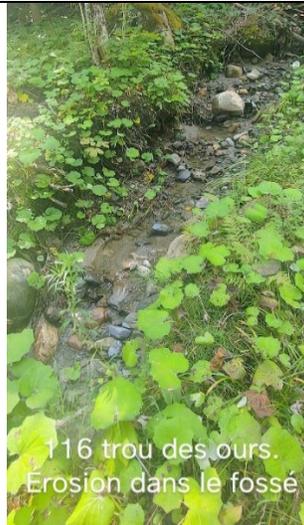
Problématique d'érosion suite à la crue importante d'août 2022. Du sable est descendu sur le terrain et une partie semble avoir été retenue par des arbres couchés sur le sol. Érosion également près de la descente pour le canot. Voir les photos.

116 trou des ours.
Érosion dans le fossé

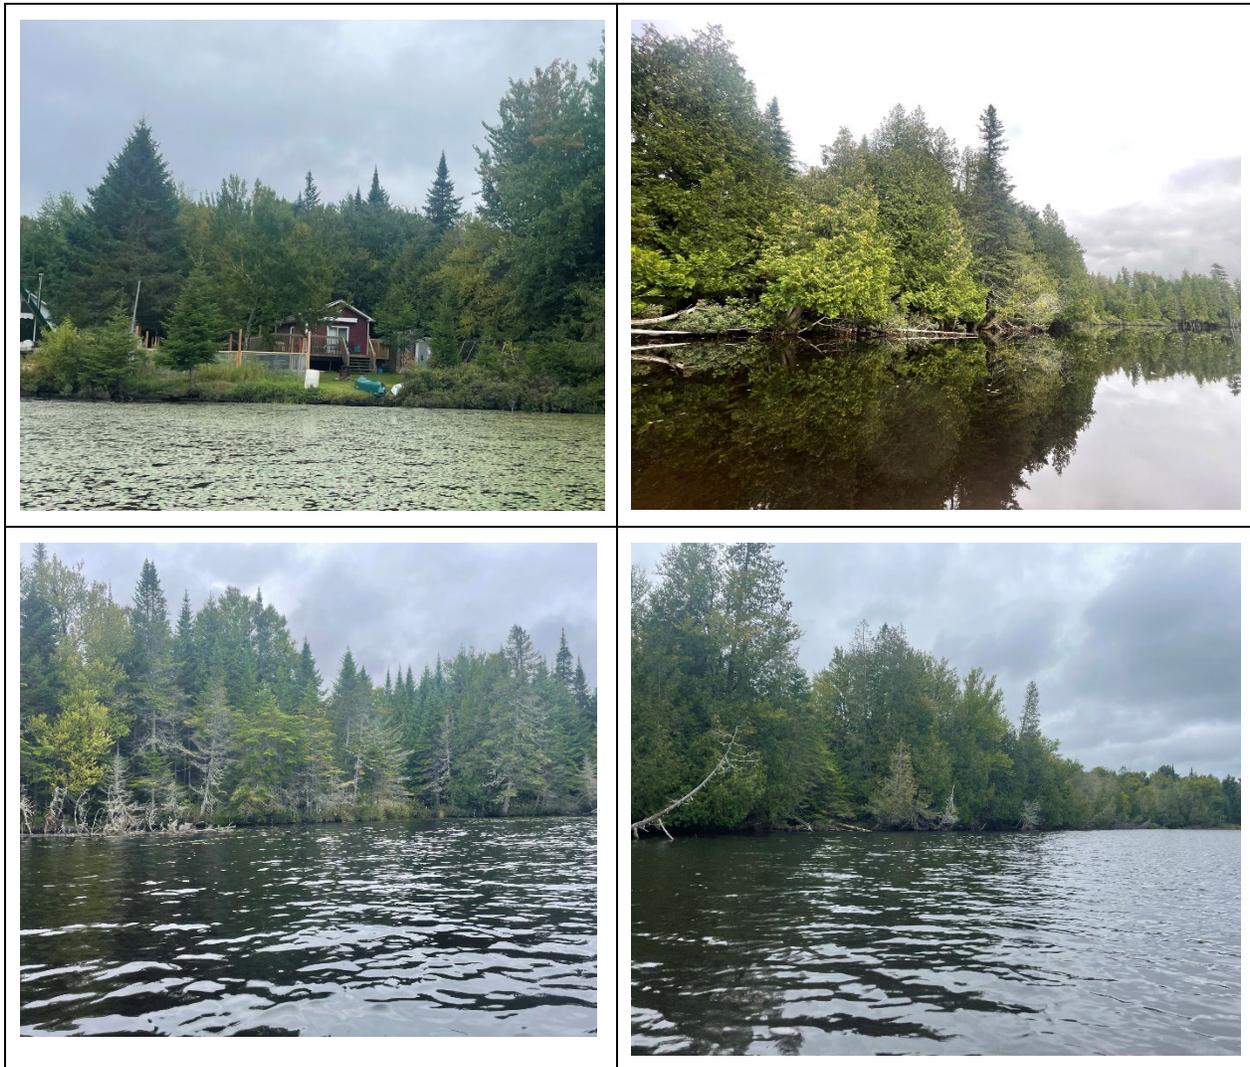
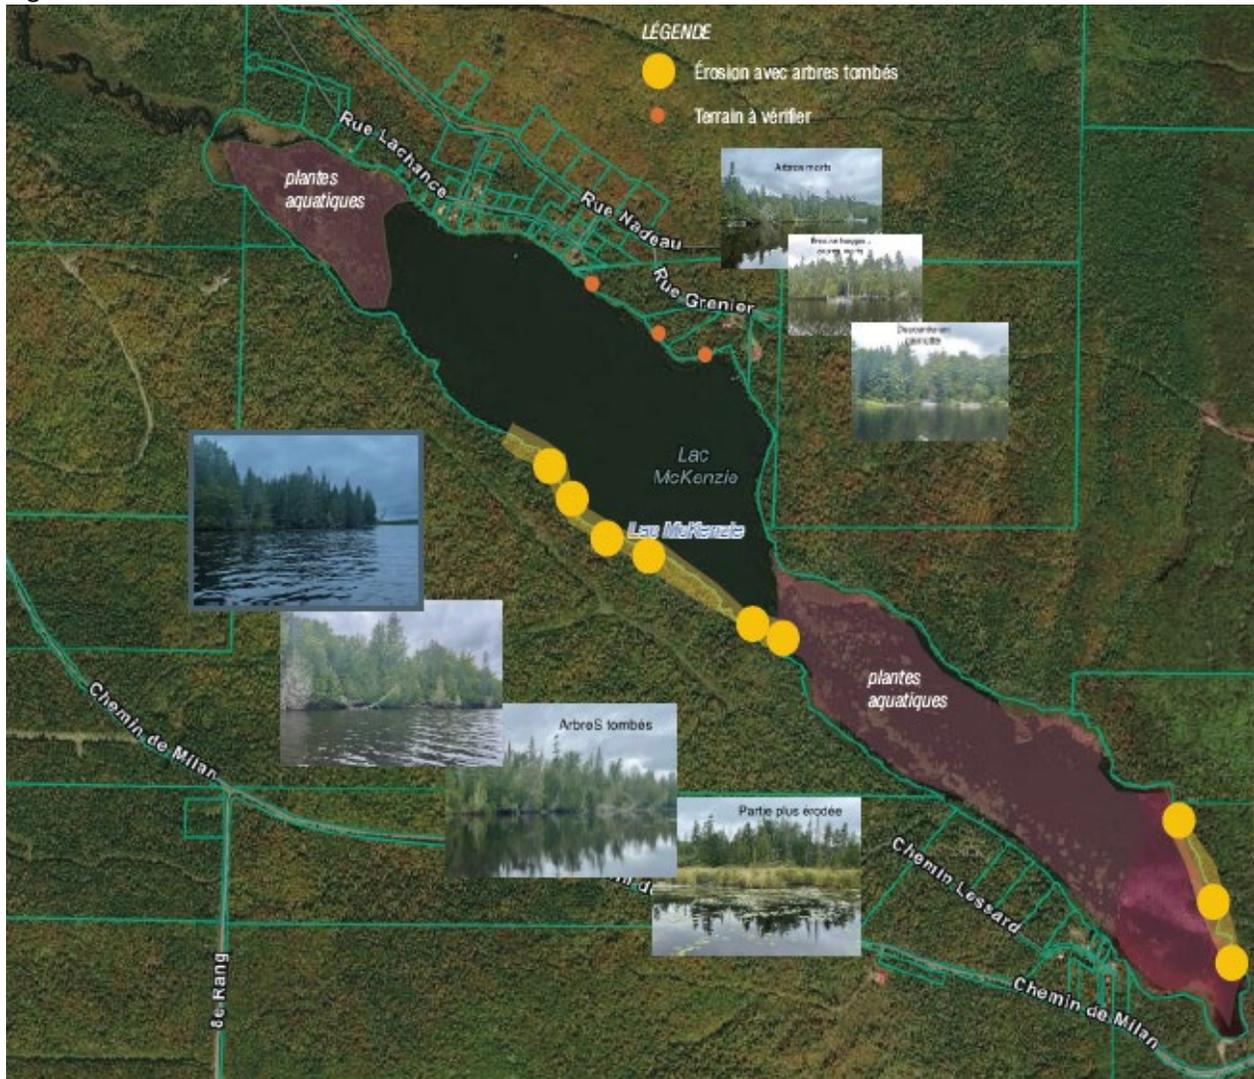
Figure 1 : Carte des lieux d'érosion naturelle du lac McKenzie

La visite du lac McKenzie en kayak a permis de mettre en lumière l'érosion naturelle des berges, probablement due à la fluctuation du niveau de l'eau et les événements météorologiques. L'érosion se note plus particulièrement par les arbres morts qui sont tombés ou qui tombent vers le lac. Aucune propriété n'a été ciblée comme devant être visitée par son terrain. Les berges du lac sont grandement naturalisées. Voici quelques photos qui démontrent l'érosion naturelle de la rive du lac McKenzie ainsi qu'un visuel cartographique des lieux les plus affectés :

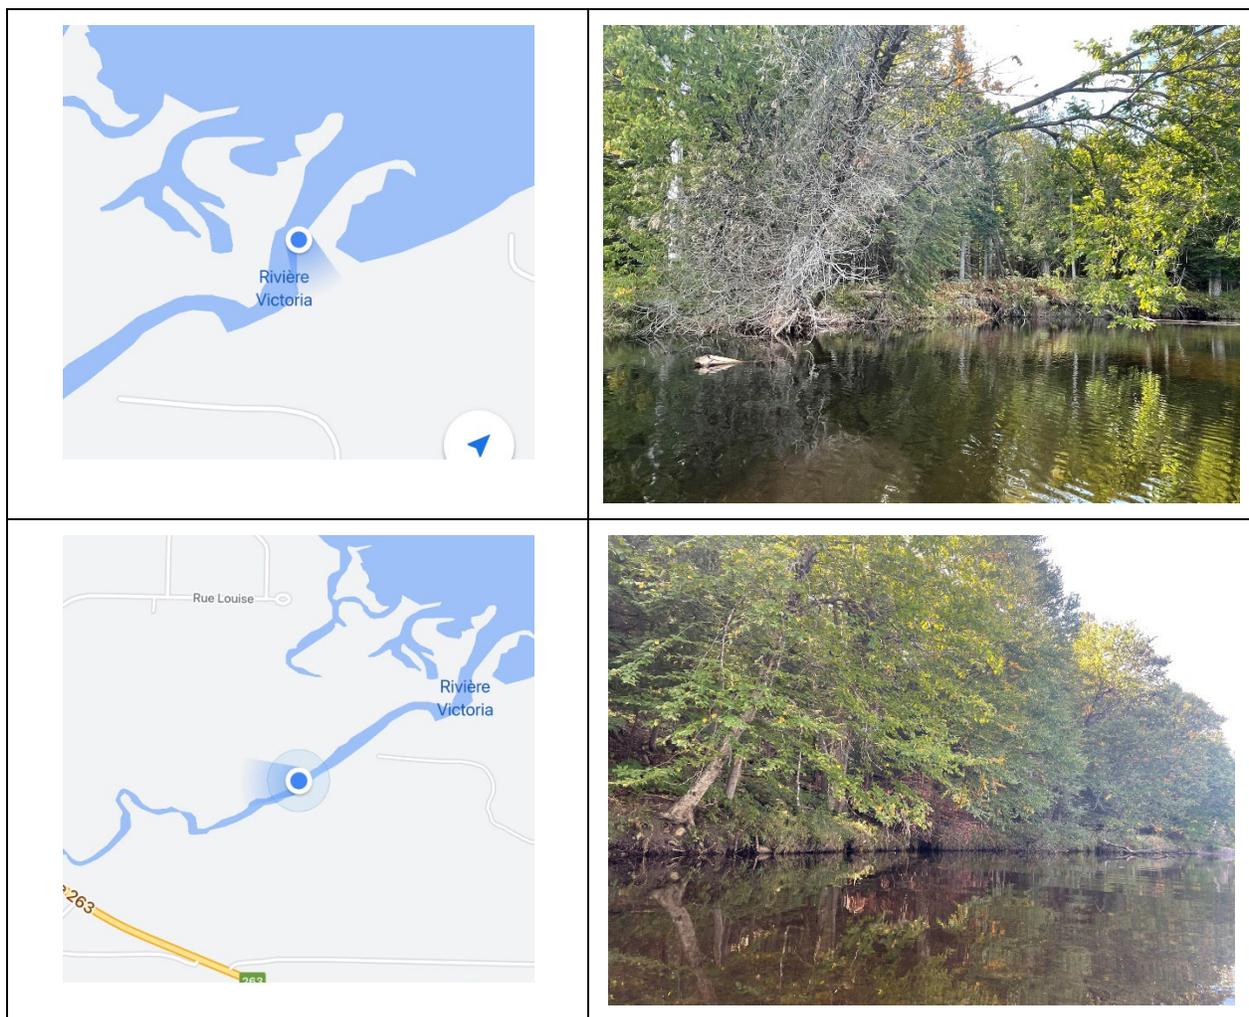
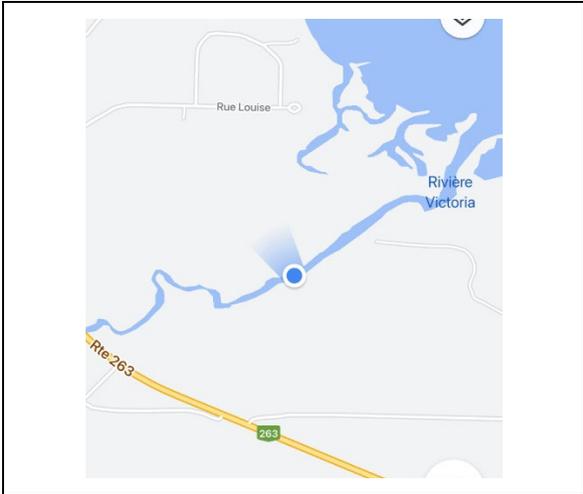
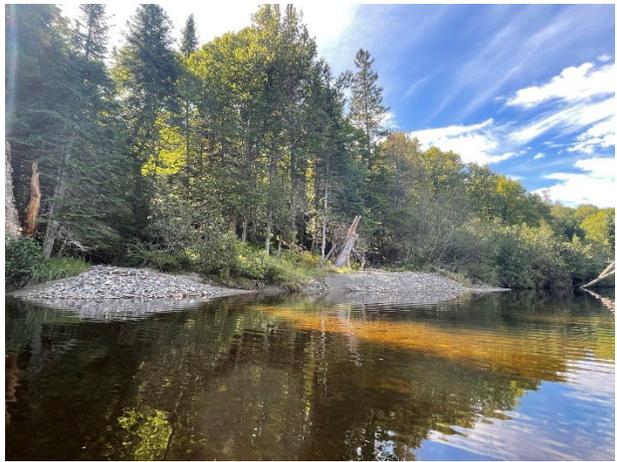
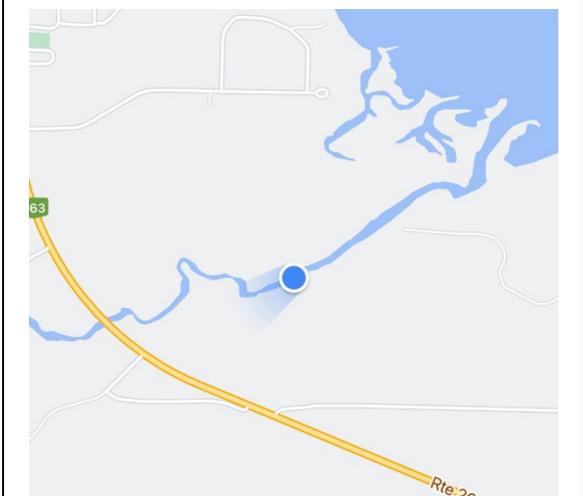
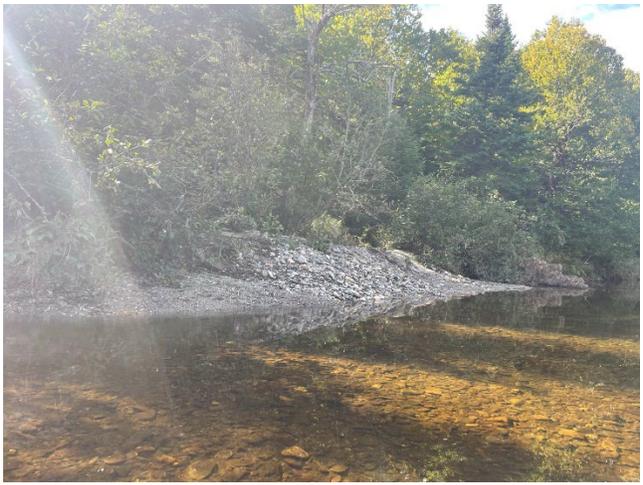
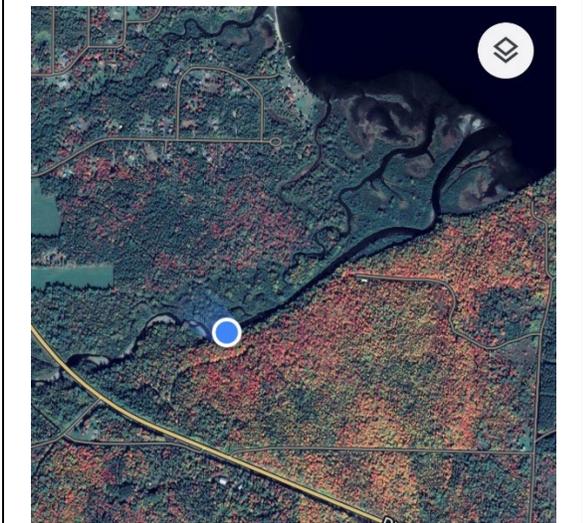
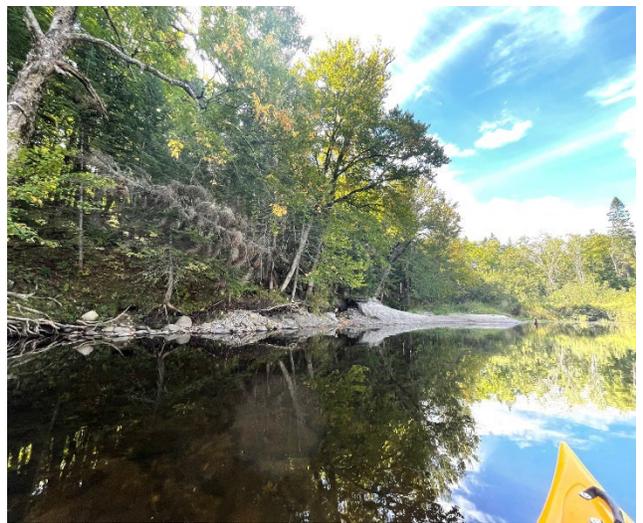
Tableau 5 : Érosion sur les rives de la rivière Victoria – Secteur lac Mégantic jusqu'à la 263

La rivière Victoria a été visitée en trois journées : une première avant-midi a été réalisée en kayak à partir du lac jusqu'à la 263, une seconde à la marche à partir du pont de la randonnée Un lac au sommet jusqu'à la route 263 et finalement une journée a été consacrée à la marche de la rivière de la route de la Colonie (Val-Racine) jusqu'au pont. Les constats sont similaires à ceux faits au lac McKenzie : l'érosion sur les berges de la rivière Victoria, bien que présente en importance à certains endroits, est naturelle. Ainsi, peu d'interventions sont à faire, car il s'agit bien souvent d'érosion qui semble être due aux crues de la rivière, bien souvent au printemps. Voici les photos ainsi que les repères cartographiques des lieux présentant de l'érosion :
